## **Atlas der Elektropathologie / von S. Jellinek.**

Jellinek, Stefan, 1871-

Berlin : Urban & Schwarzenberg, 1909.

AUS DEM K. K. UNIVERSITÄTSINSTITUT FÜR GERICHTLICHE MEDIZIN IN WIEN  
(VORSTAND: PROF. DR. A. KOLISKO).

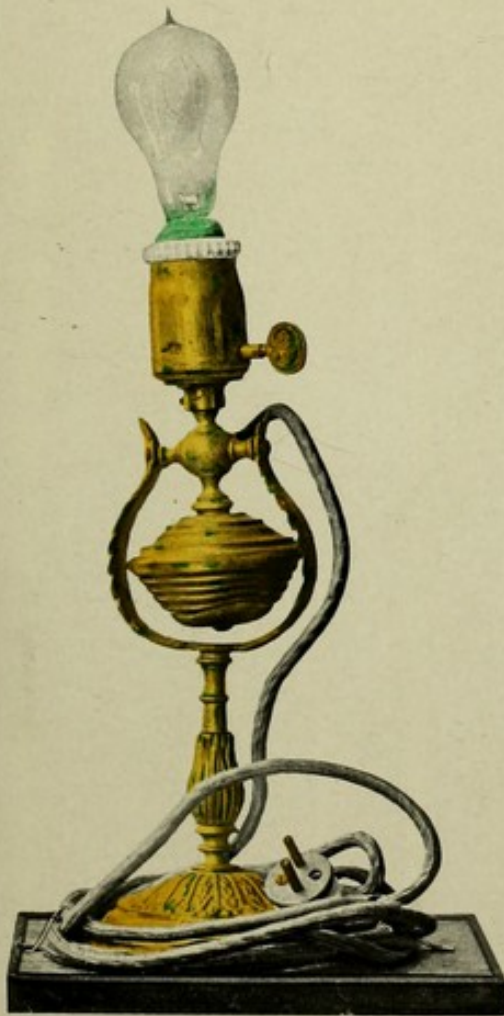
Fig. 29. Der Metallsockel der Lampe durch Stromübergang beschädigt (aboxydiert).

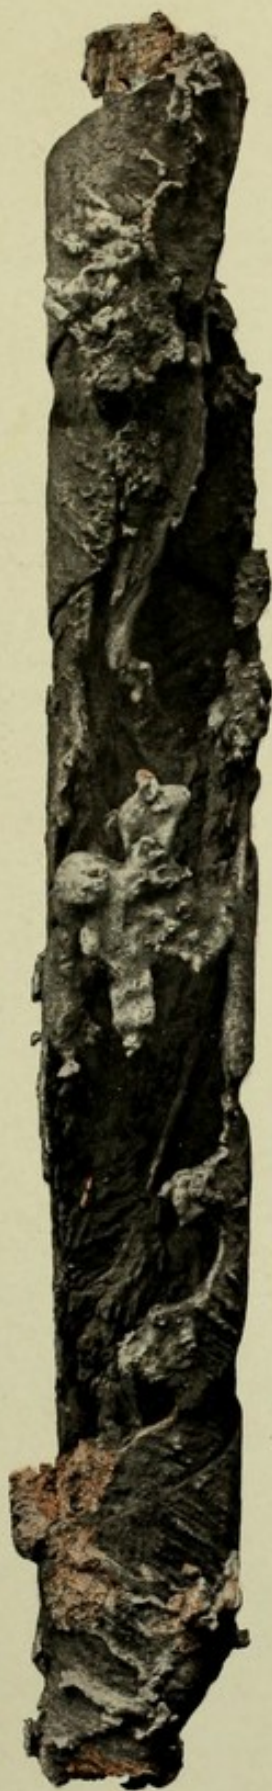
Fig. 155, 156. Hochspannungskabel, von Hieben einer Erdhaue getroffen und durch auf diese Weise verursachten Kurzschluß zerstört. Der die Erdhaue führende Mann wurde fortgeschleudert, erlitt aber sonst keinen Schaden; in der Nähe befindliche Holzgeräte wurden in Flammen gesetzt.

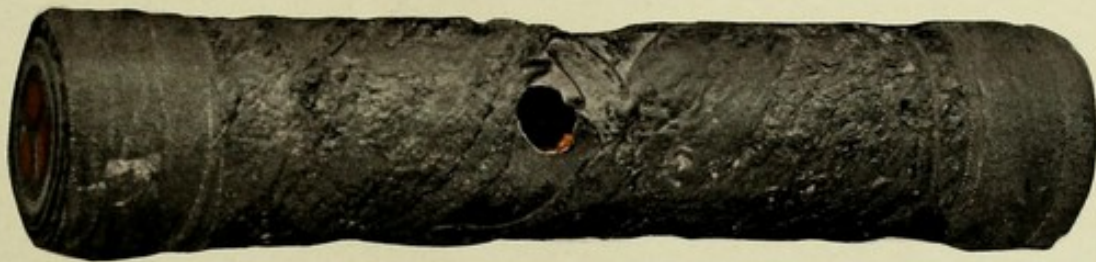
- Fig. 164. Hochspannungskabel,  $3 \times 150\text{ mm}^2$  Querschnitt und 5000 Volt Betriebsspannung.  
Durchschlag zwischen den Phasen infolge Überspannung. Das Kabel zeigt eine sowohl in der Fläche als auch in der Tiefe ansehnliche Zerstörung.
- „ 165. Drehstromkabel,  $3 \times 50\text{ mm}^2$  Querschnitt und 2000 Volt Betriebsspannung.  
Durchschlag infolge Eindringens von Feuchtigkeit.  
Das Kabel trägt eine schußähnliche Durchlöcherung.
- „ 166. Bahnspisekabel,  $240\text{ mm}^2$  Querschnitt und 500 Volt Betriebsspannung (Gleichstrom).  
Durchschlag gegen die Erde infolge vorhergegangener mechanischer Beschädigung (Hiebe mit Erdhau; vgl. Fig. 157, 158).

Fig. 164. Hochspannungskabel,  $3 \times 150 \text{ mm}^2$  Querschnitt und 5000 Volt Betriebsspannung.  
Durchschlag zwischen den Phasen infolge Überspannung.

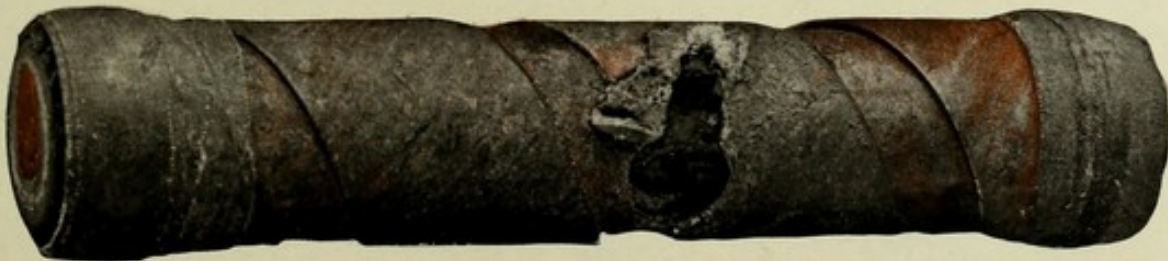
Fig. 165. Drehstromkabel,  $3 \times 50 \text{ mm}^2$  Querschnitt und 2000 Volt Betriebsspannung.  
Durchschlag infolge Eindringens von Feuchtigkeit.

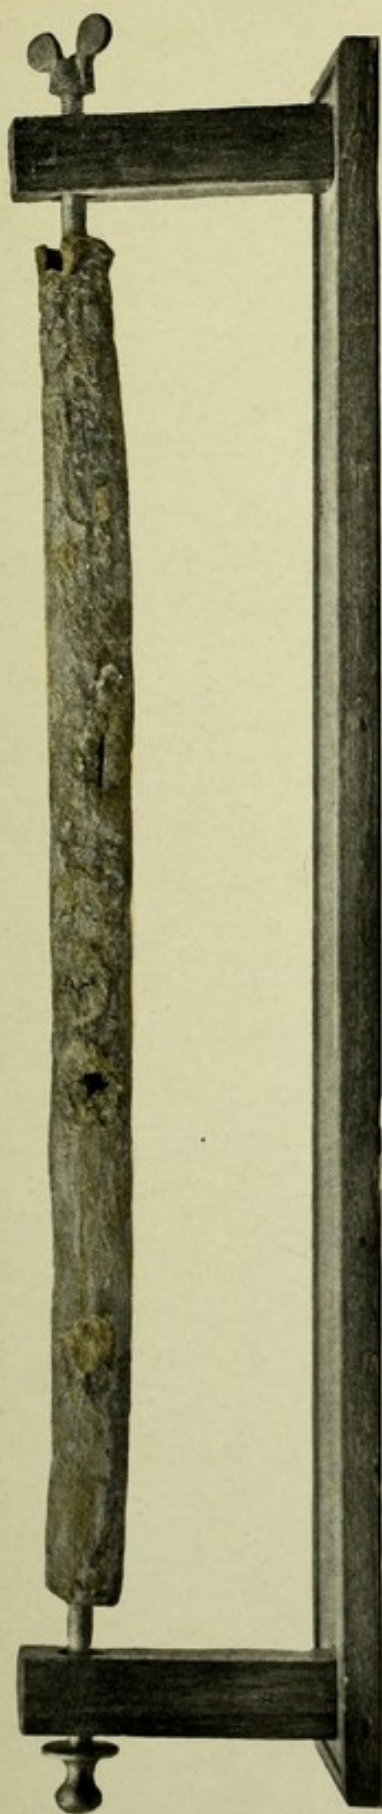
Fig. 167. Gasrohr: Korrosionen und Durchlöcherungen durch Einwirkung von vagabundierenden Erdströmen (Gleichstrom).

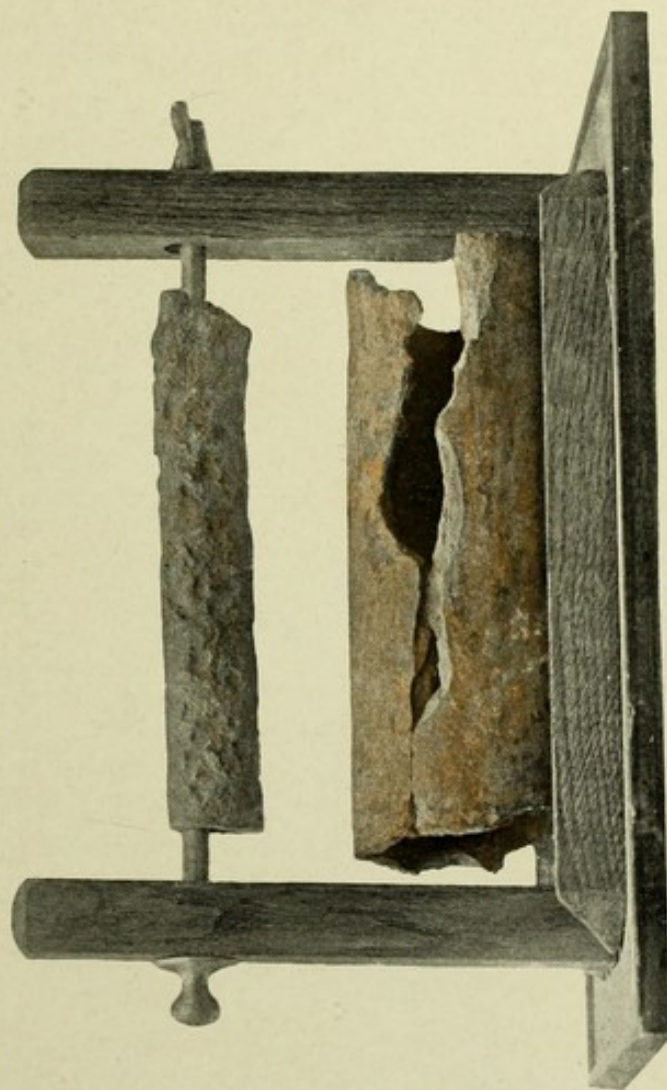
Fig. 168. Gas- und Wasserrohr: Korrosionen und Durchlöcherungen des Blei- und Eisenrohres durch Einwirkung von vagabundierenden Erdströmen (Gleichstrom).

Die vagabundierenden Erdströme haben übrigens auch schon zu Bleivergiftungen Anlaß gegeben; die zu Muffungszwecken verwendete Mennige ( $Pb_3O_4$ ) wurde elektrolytisch zersetzt, mengte sich als Bleioxyd dem Trinkwasser bei, durch dessen Genuß die Erkrankung verursacht wurde; in 10 l Wasser wurde beiläufig ein halbes Dezigramm Blei nachgewiesen.

Diesen schädlichen Einflüssen der vagabundierenden Erdströme auf Gas- und Wasserröhren sucht die Elektrotechnik in erfolgreicher Weise entgegenzuwirken.

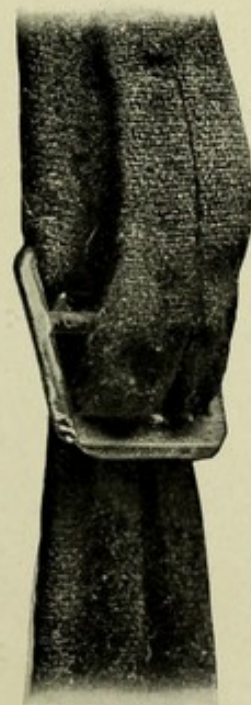
Fig. 186. Schmelzungsspur an der Metallschnalle (Blitzschlag).

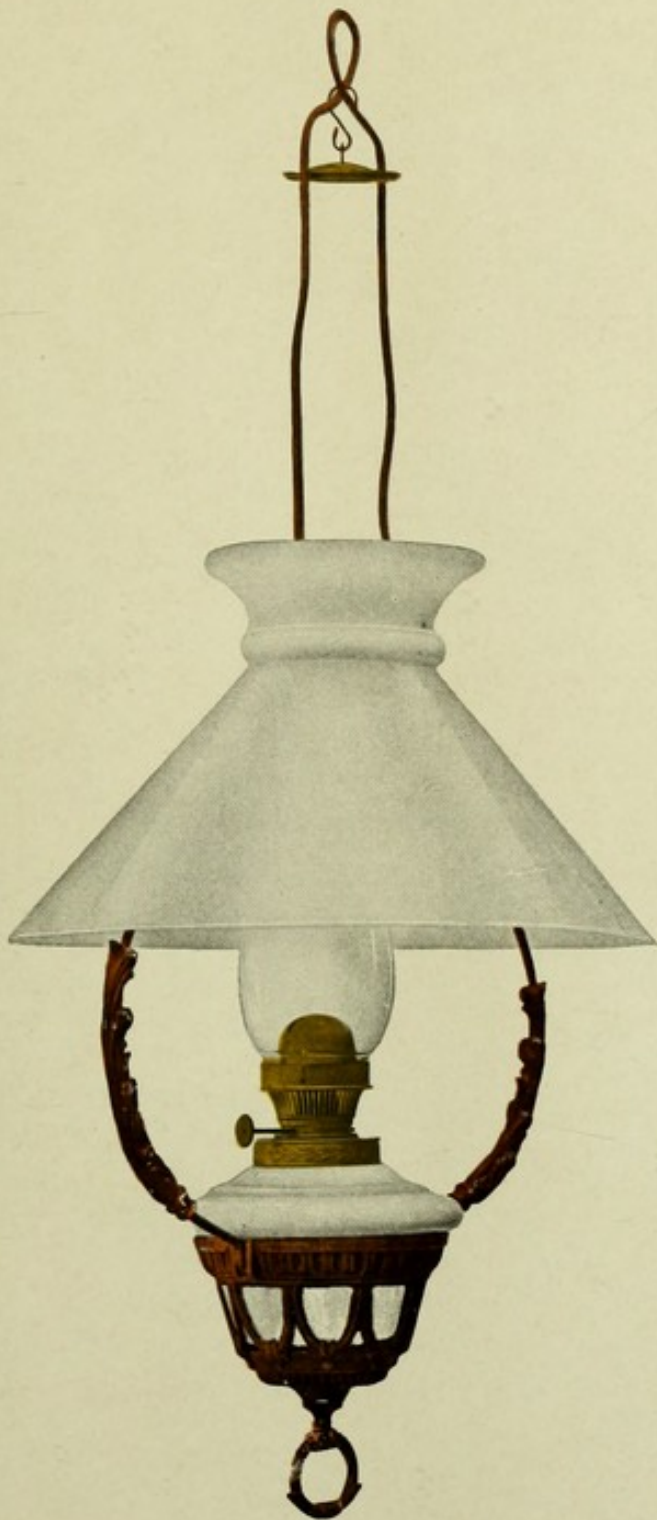
Schmelzungsspuren am (metallischen) Gestänge der Lampe, deren nichtleitende Teile (Glas, Porzellan) unbeschädigt bleiben.

Fig. 202. Geringfügige Beschädigung einer vom Blitz getroffenen Lampe. (Schmelzungsspuren am Gestänge, sonst unversehrt.)

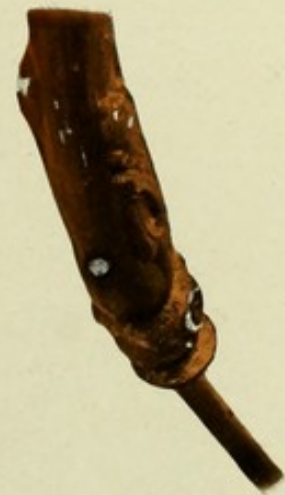
Fig. 202a. Mehrere kleine Schmelzungsspuren am Gestänge.

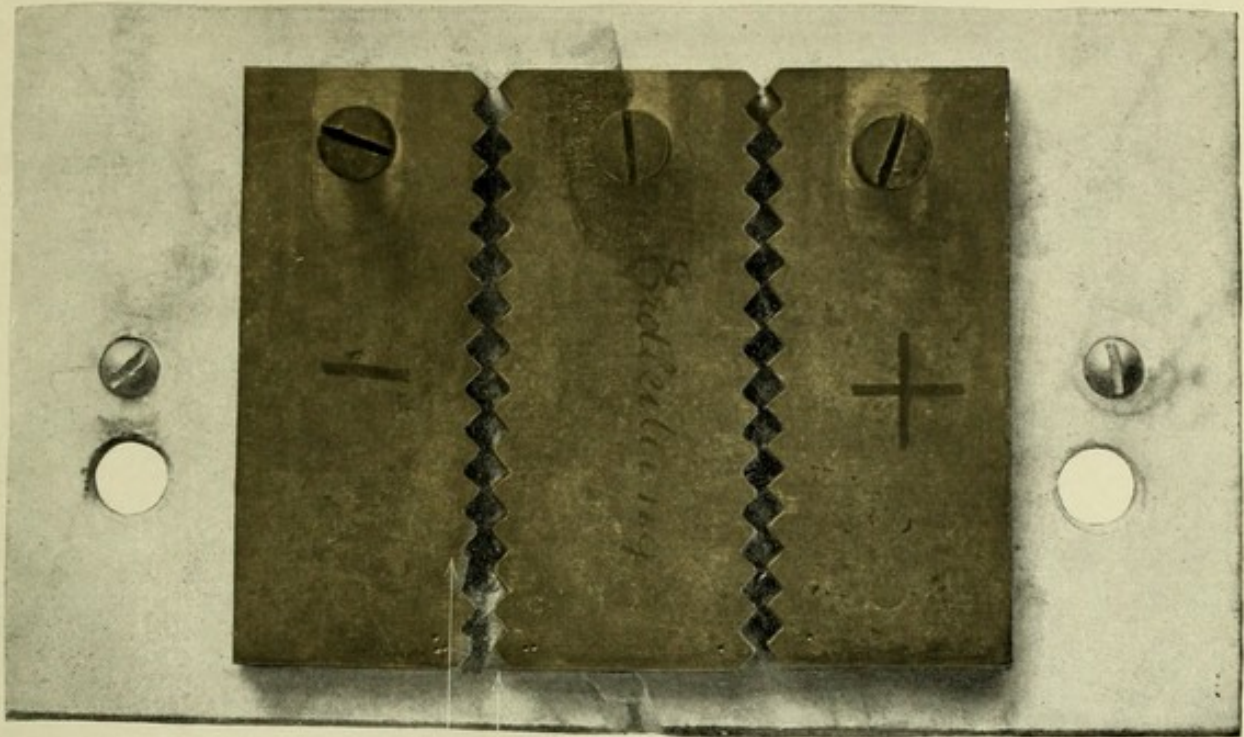
Bestandteil einer Blitzschutzvorrichtung für einen Elektromotor und eine Dynamomaschine, die sich bewährt hatte; das Mittelstück (Erdleitung) wurde durch den Blitzstrahl, der wirksam in die Erde abgeleitet wurde, beschädigt, und zwar wurden einige Zähne (vgl. Fig. 221 Pfeile) ausgebrochen, respektive abgeschmolzen. Fig. 222 ist Schaltungs-schemata der obigen Blitzsicherung in der elektrischen Anlage.

Fig. 221. Teil einer Blitzschutzvorrichtung – Mittelstück durch Blitzschlag beschädigt (siehe ↑ ↑).

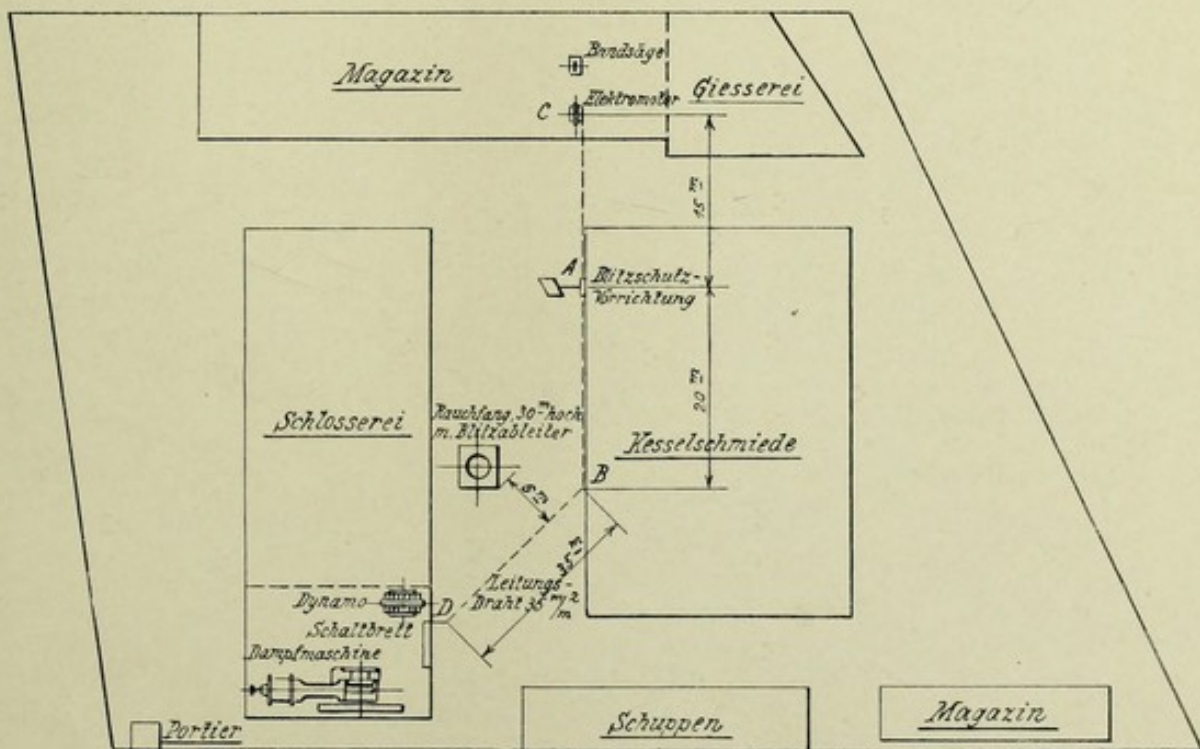
Fig. 222. Schaltungsschema der obigen Blitzschutzvorrichtung in der elektrischen Anlage.
