## **Atlas der Elektropathologie / von S. Jellinek.**

Jellinek, Stefan, 1871-

Berlin : Urban & Schwarzenberg, 1909.

AUS DEM K. K. UNIVERSITÄTSINSTITUT FÜR GERICHTLICHE MEDIZIN IN WIEN  
(VORSTAND: PROF. DR. A. KOLISKO).

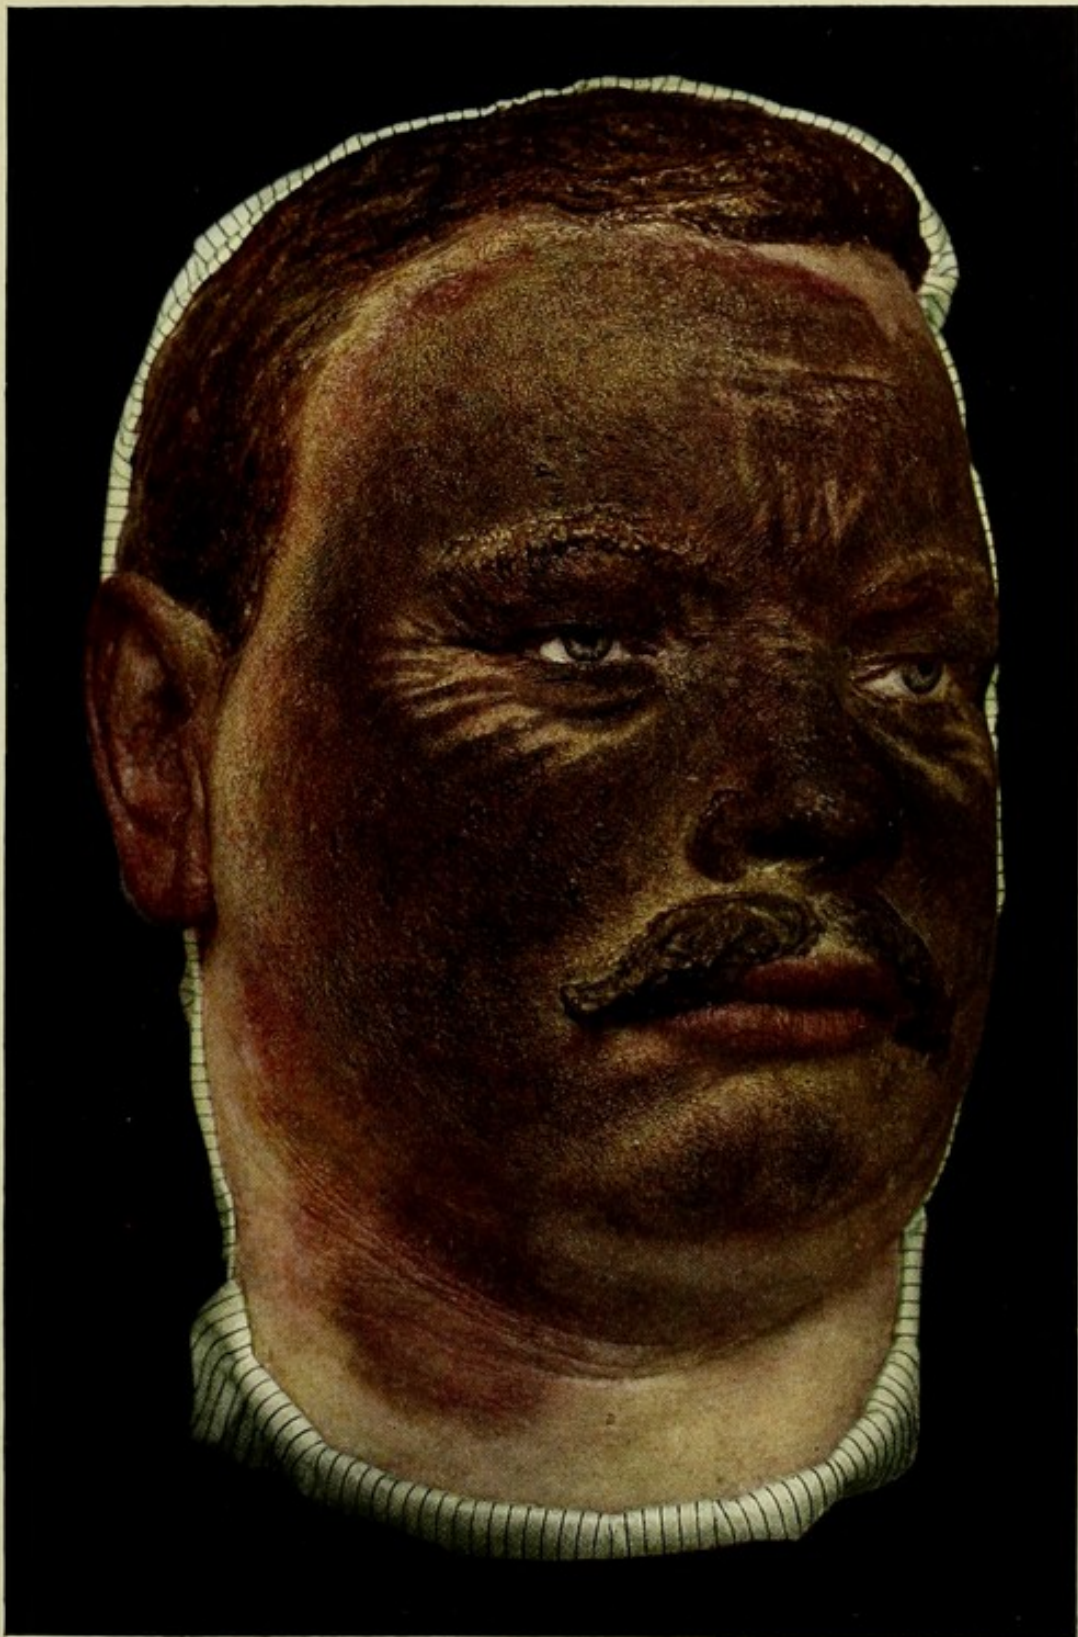
Elektromonteur K. T., 31 Jahre alt, war am 21. Februar 1906 bei der Arbeit bemüht, mittels eines Schraubenschlüssels (Fig. 14) eine sogenannte Metallperle von einem blanken Kabel loszutrennen; durch den ausgleitenden Schraubenschlüssel wurde für einen Moment auch das blanken Nachbarkabel berührt: es entstand ein Kurzschluß und Schmelzung, respektive gasförmige Verpuffung eines Teiles des Schraubenschlüssels (Gleichstrom von 220 Volt Spannung). Die gasförmig verpufften Metallteilchen schlugen sich in der Umgebung nieder; die Haut des Gesichtes (Fig. 1, 5) und der Hände (Fig. 2, 7, 9, 10, 11) ist an der Oberfläche braun verfärbt; stellenweise sind durch die Hitzewirkung des elektrischen Lichtbogens Brandblasen (Fig. 2, 9) entstanden.

Fig. 1. Oberflächliche Imprägnierung der Haut des Gesichts durch gasförmig zerstäubte Metallteilchen.

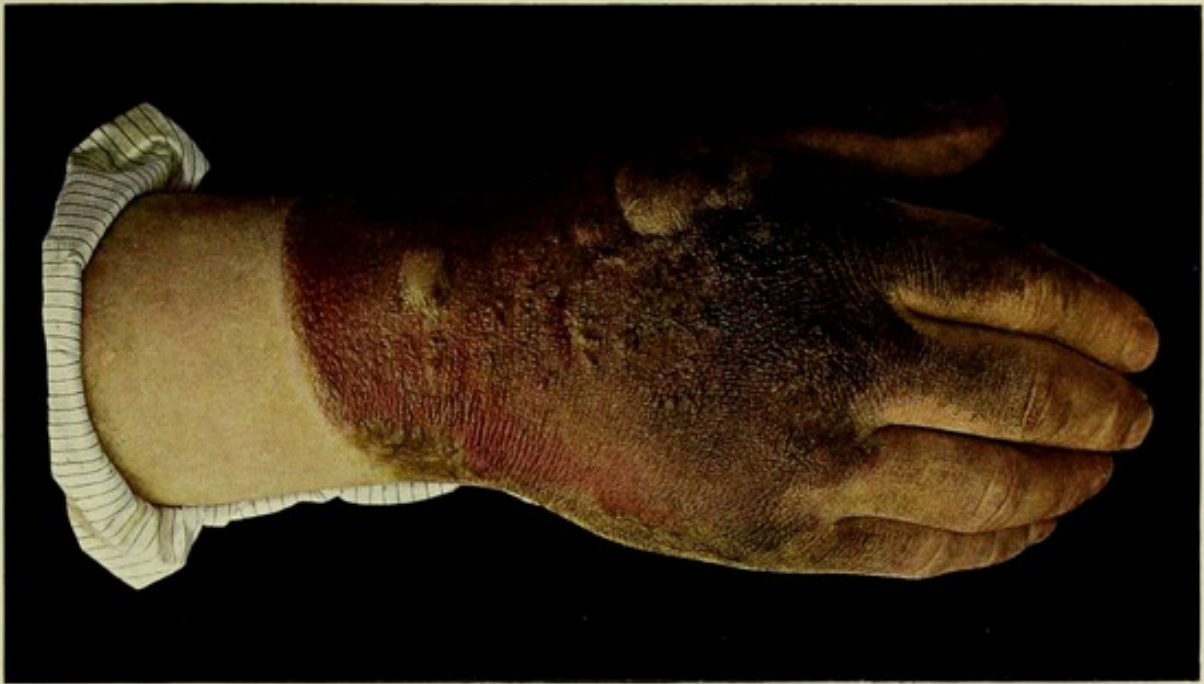
Fig. 2. Imprägnierung der Hand.

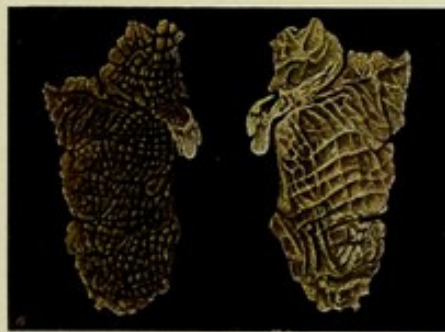
Bereits am dritten Tage nach dem Unfälle (Fig. 6) begann sich die Oberhaut in Lamellen (Fig. 3) abzuheben, am 6. Tage (27. Februar) stießen sich die trockenen und derben Lamellen ab (Fig. 7) – es kam nicht zur Blasenbildung – und 3 Wochen nach dem Unfall (14. März 1906) zeigte die Haut des Gesichtes (Fig. 8, 12) und der Hände (Fig. 12) wieder normales Aussehen. Der Unfall blieb ohne ernste Folgen.

Fig. 3. Abgestoßene Hautlamellen (Ober- und Unterseite) 6 Tage nach dem Unfall.

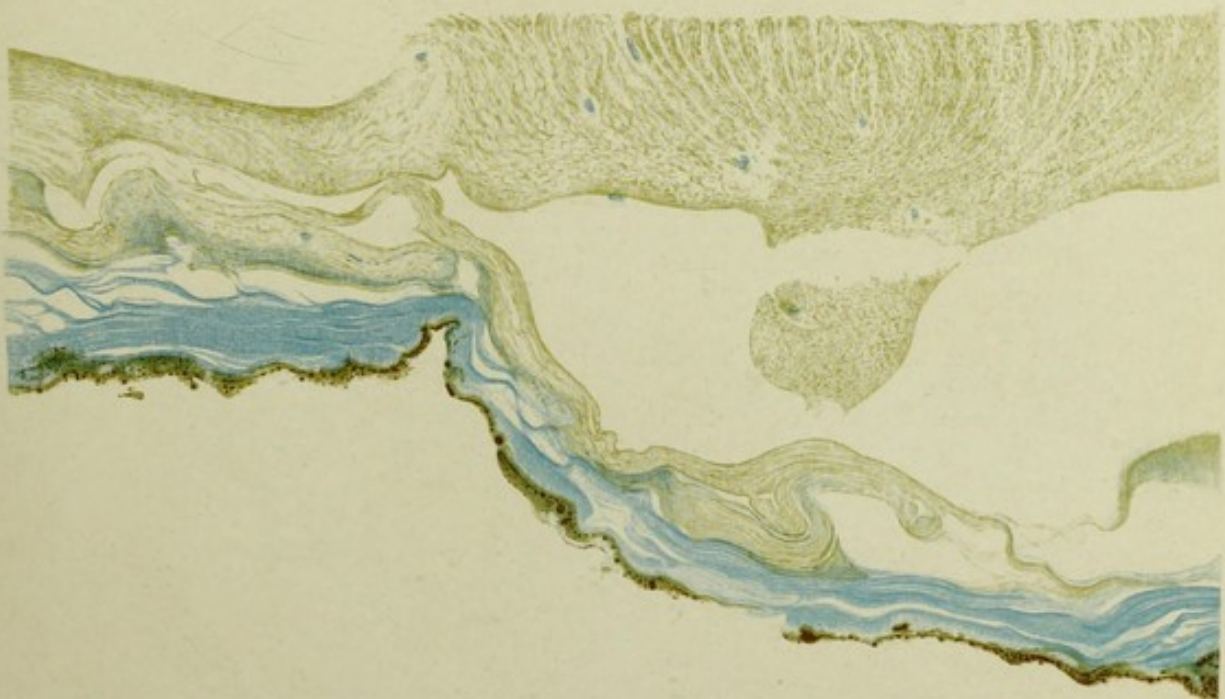
Die mikroskopische Untersuchung (Fig. 4) zeigte, daß die Braunfärbung darauf zurückzuführen sei, daß feinste Metallteilchen der Oberhaut eingesprengt sind.

Fig. 4. Feinste Metallteilchen der Oberhaut eingesprengt; innere Zerreibungen der Haut.

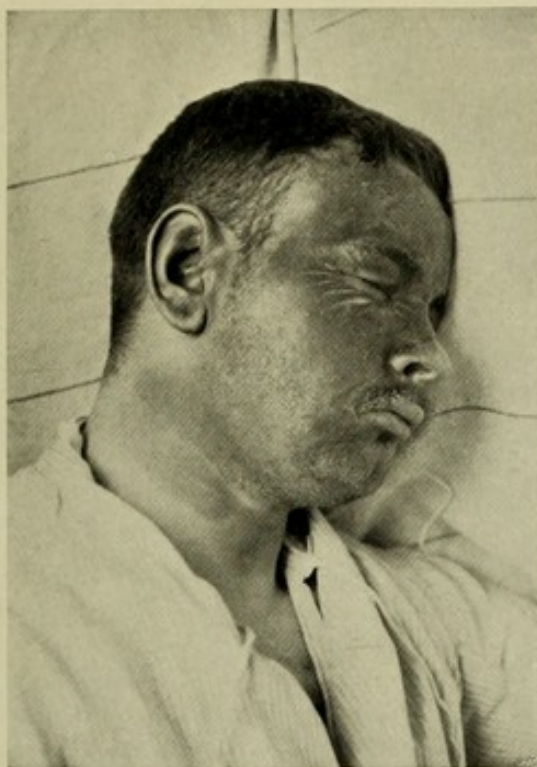
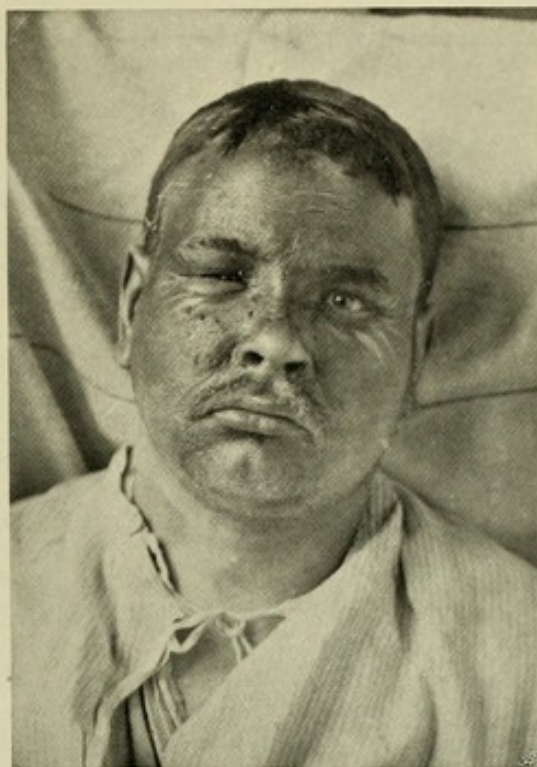
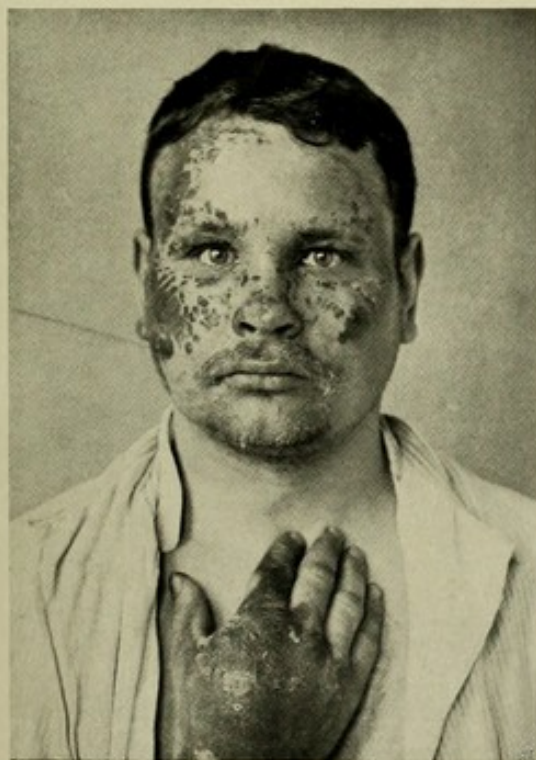
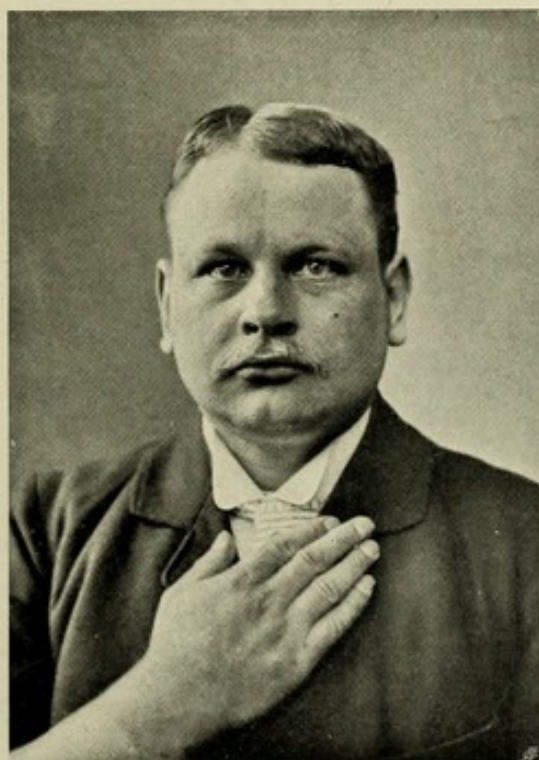
Fig. 5. Sofort nach dem Unfall.

Fig. 6. 3 Tage nach dem Unfall.

Fig. 7. 6 Tage nach dem Unfall.

Fig. 8. 3 Wochen nach dem Unfall.

Krankheitsstadien der Haut des Gesichts und der rechten Hand (Fig. 5, 6, 7) bis zur Ausheilung (Fig. 8).

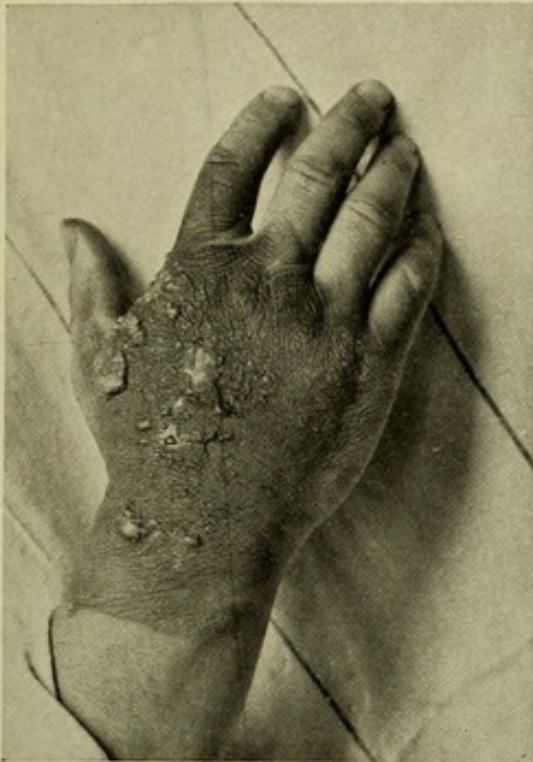
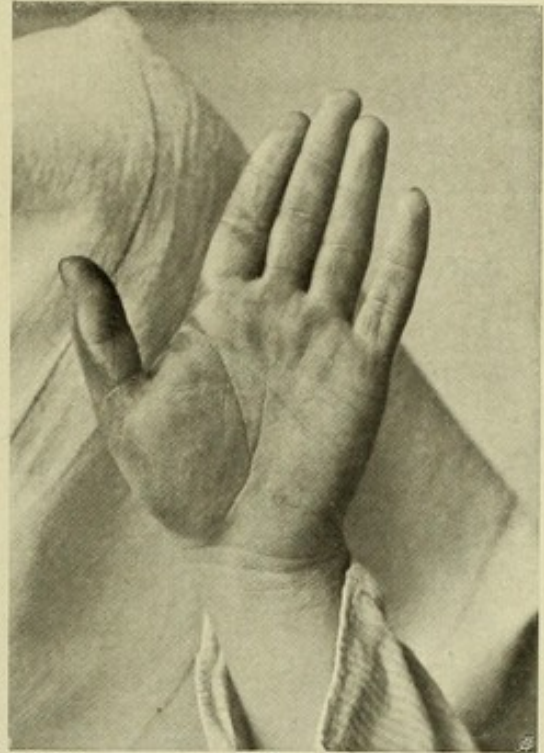
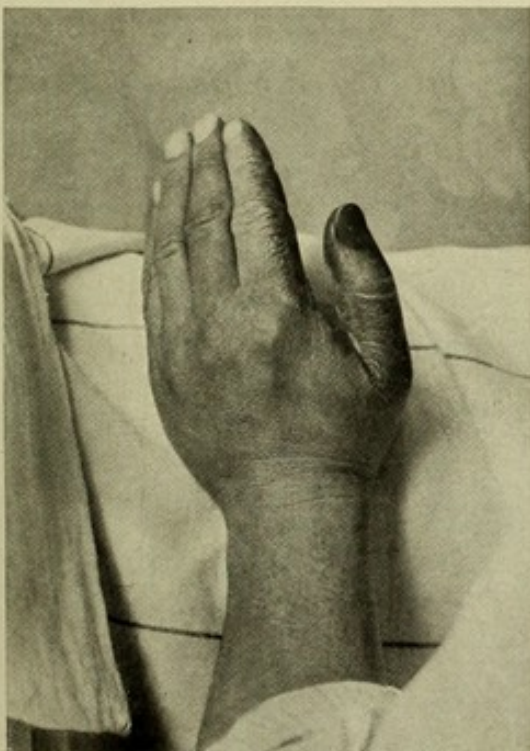
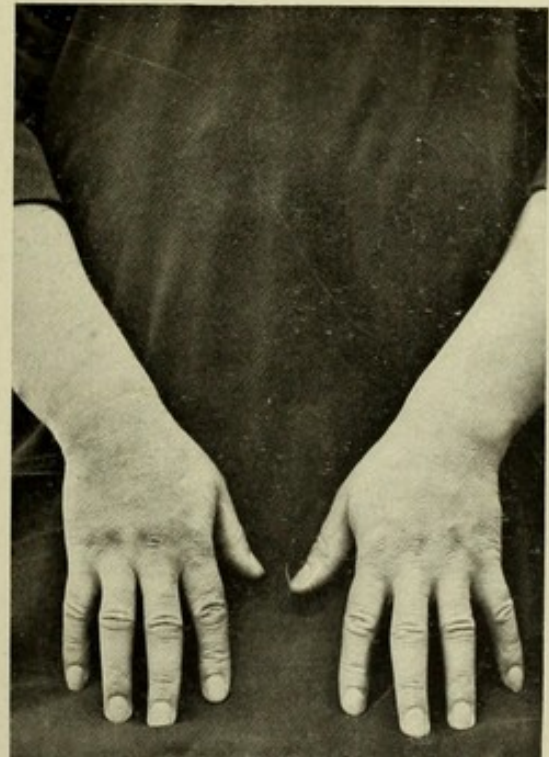
Krankheitsstadien der Haut der Hände (Fig. 9, 10, 11) bis zur Ausheilung (Fig. 12).

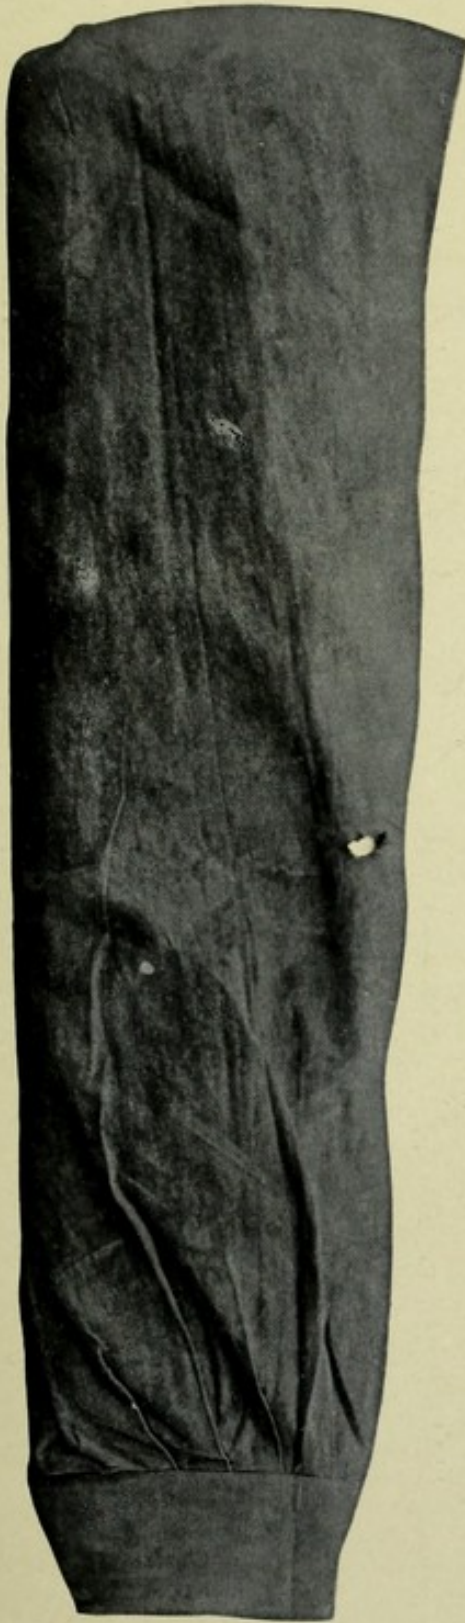
Fig. 13.

Der Ärmel (Fig. 13) ist an einzelnen Stellen bräunlich verfärbt und einmal durchlöchert.

Ärmel (Fig. 13) durchlöchert, Schraubenzieher (Fig. 14) und Kappenschild (Fig. 15) mit Metallniederschlägen.

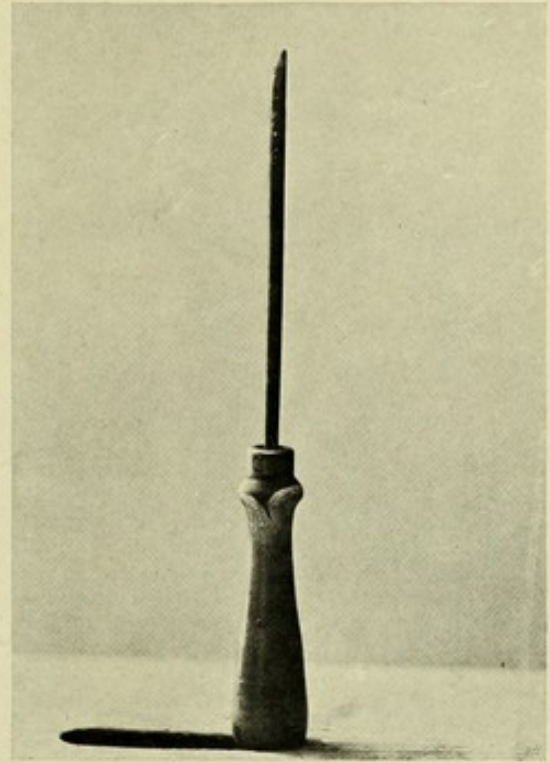
Fig. 14.

Der Holzgriff des Schlüssels (Fig. 14) und die Unterseite des Kappenschildes (Fig. 15) tragen stellenweise metallischen Überzug, welcher am Holzgriff eine merkwürdige Verteilung zeigt, die dem Handgriff zur Zeit des Unfalles entspricht.

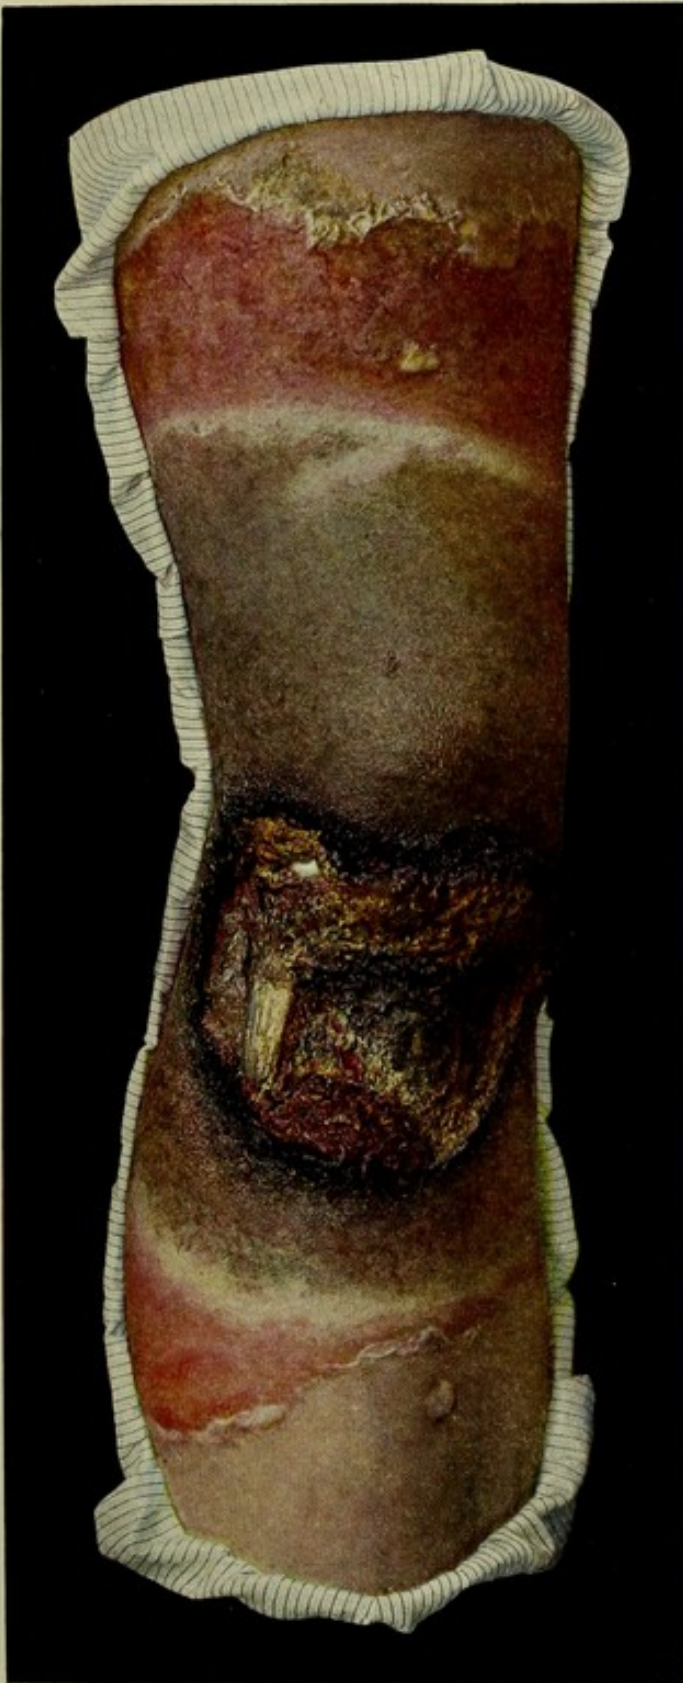
Das Kniegelenk (Fig. 16) zeigt einen mächtigen Substanzverlust, das Ligamentum patellae und die in der Nähe liegenden Muskelköpfe fehlen, die Gelenkhöhle ist eröffnet, der Condylus internus bloßgelegt (Fig. 19).

Fig. 16. Zerstörung der Haut und Eröffnung des Kniegelenks (Stromeintrittsstelle) (sofort nach dem Unfall).

- c) in **gesundheitstechnischer** Beziehung: Einschaltung des Kabels, an welchem gearbeitet wurde.

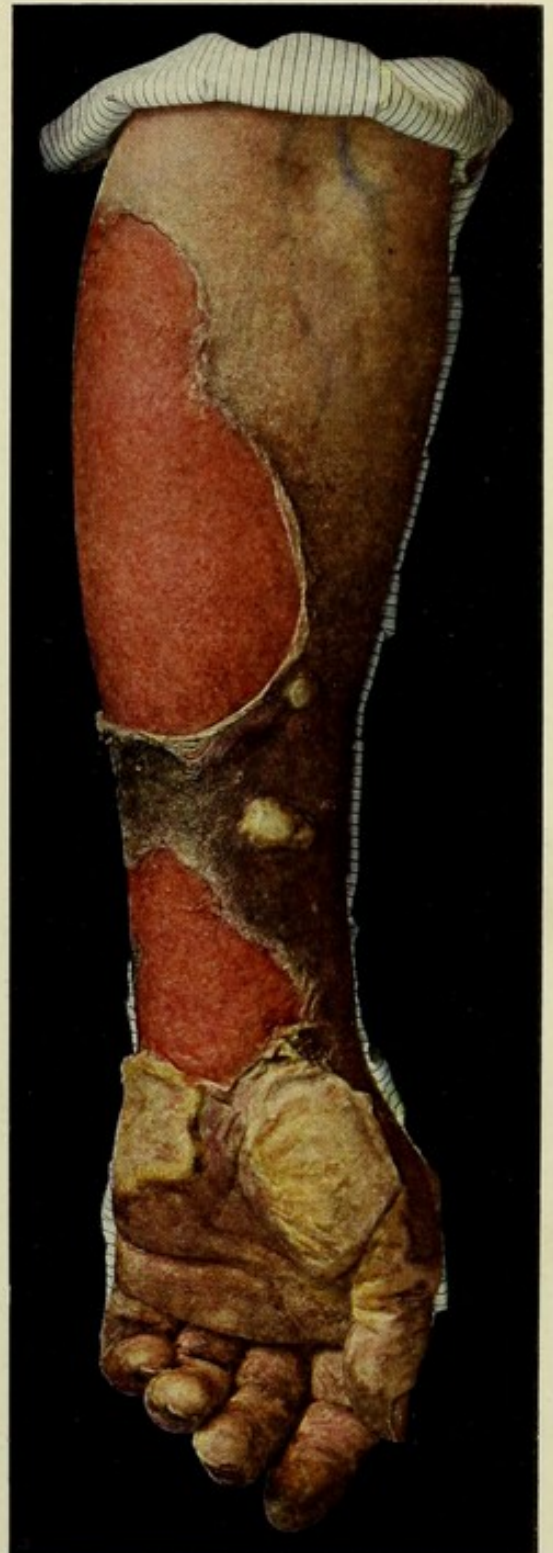
Ausgedehnte Brandwunden bedeckten den linken Vorderarm (Fig. 17), die rechte untere Extremität (Fig. 19) und das Gesäß (Fig. 21), die Haut der rechten Hand und des rechten Vorderarmes (Fig. 20) und des Gesichtes (Fig. 18) erlitt starke Braunfärbung durch oberflächliche Imprägnierung mit Metallteilchen; im Gesicht (Fig. 18) außerdem mehrfache Blasenbildung.

Fig. 17. Verbrennung durch elektrischen Flammenbogen

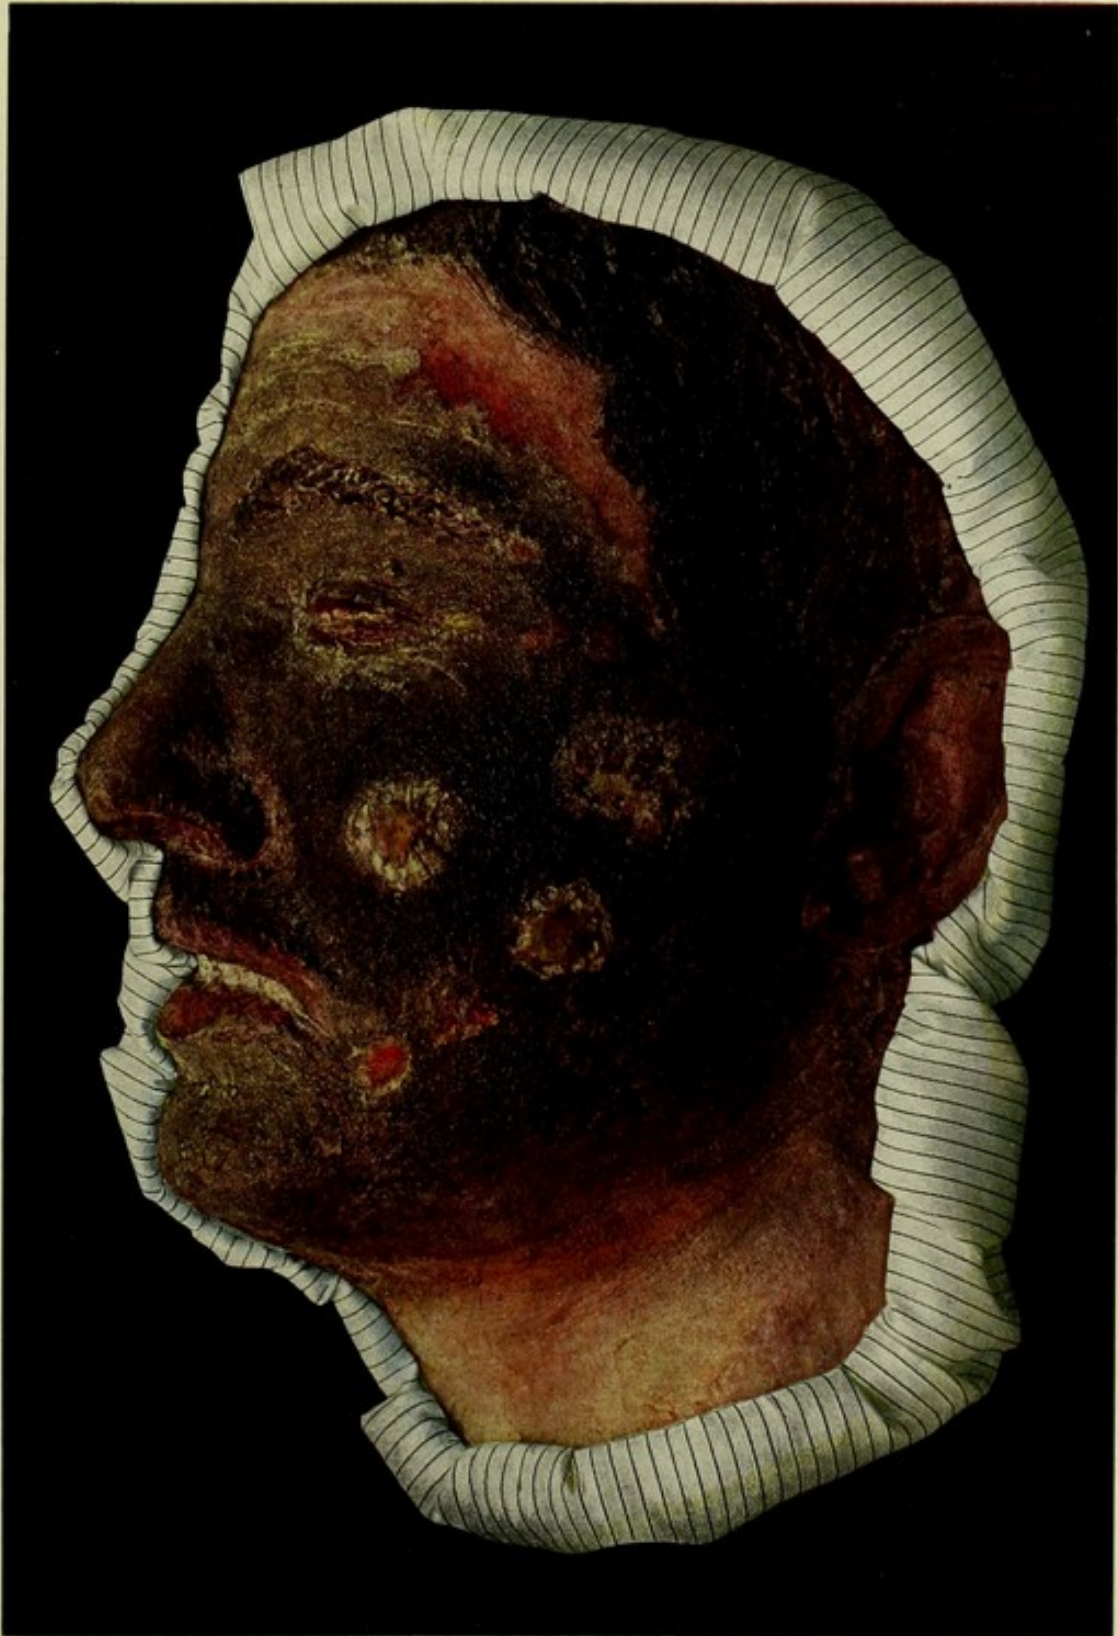
Fig. 18. Stellenweise oberflächliche Imprägnierungen von Metallteilchen, stellenweise Verbrennungen.

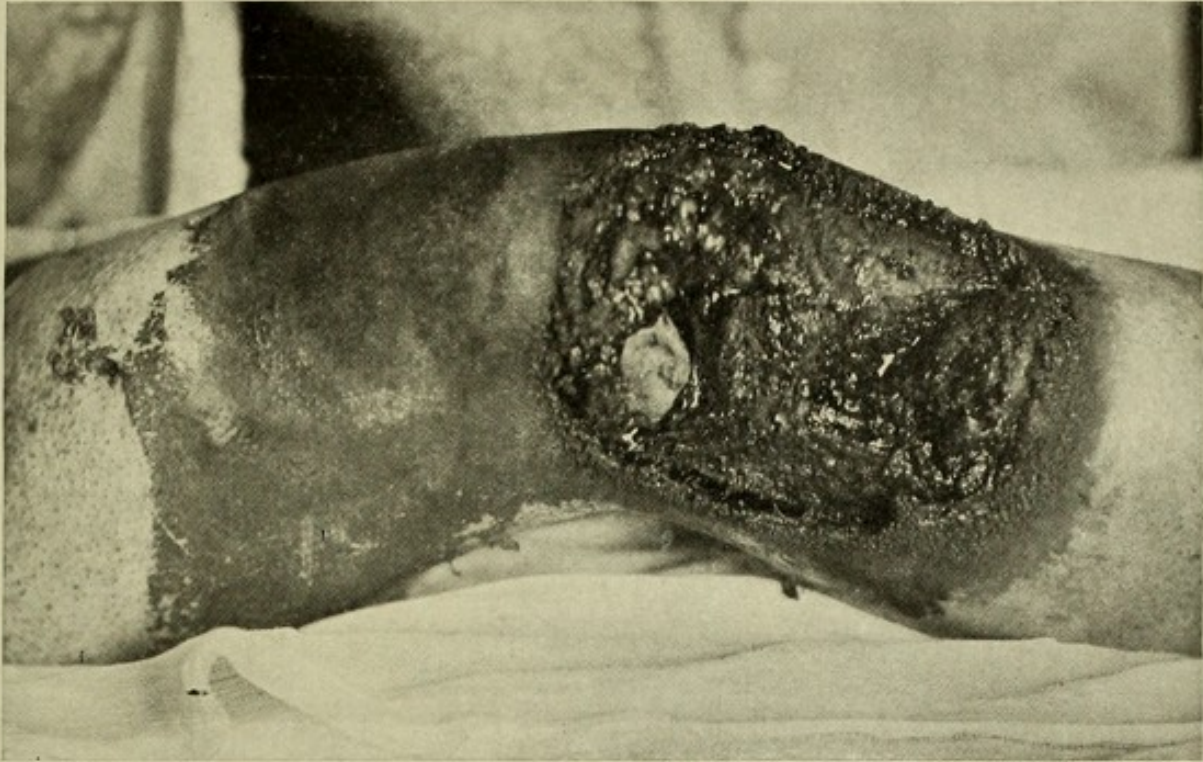
Fig. 19. Zerstörung des Kniegelenks, Imprägnierung von Metallteilchen, Verbrennungen.

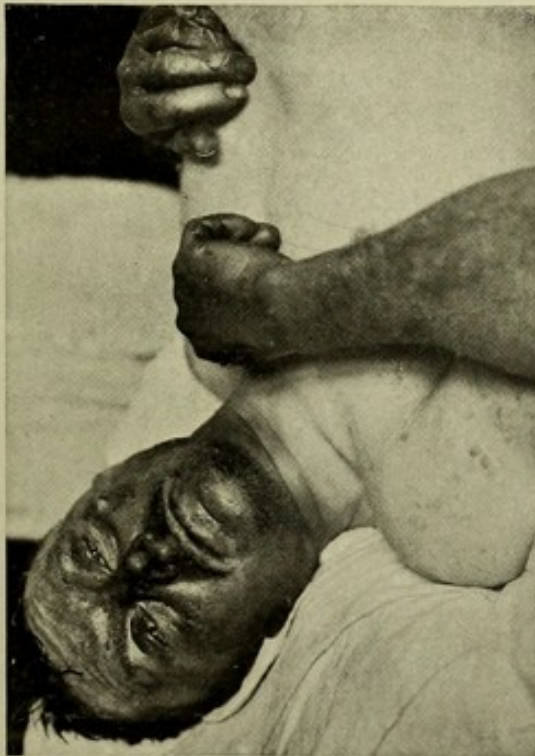
Fig. 20. Imprägnierung und Verbrennung, sofort nach dem Unfall (vgl. Fig. 97).

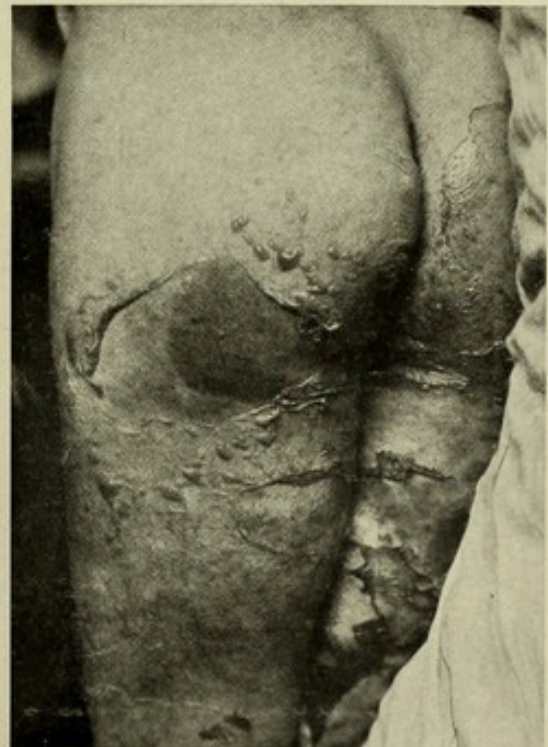
Fig. 21. Verbrennung, sofort nach dem Unfall.

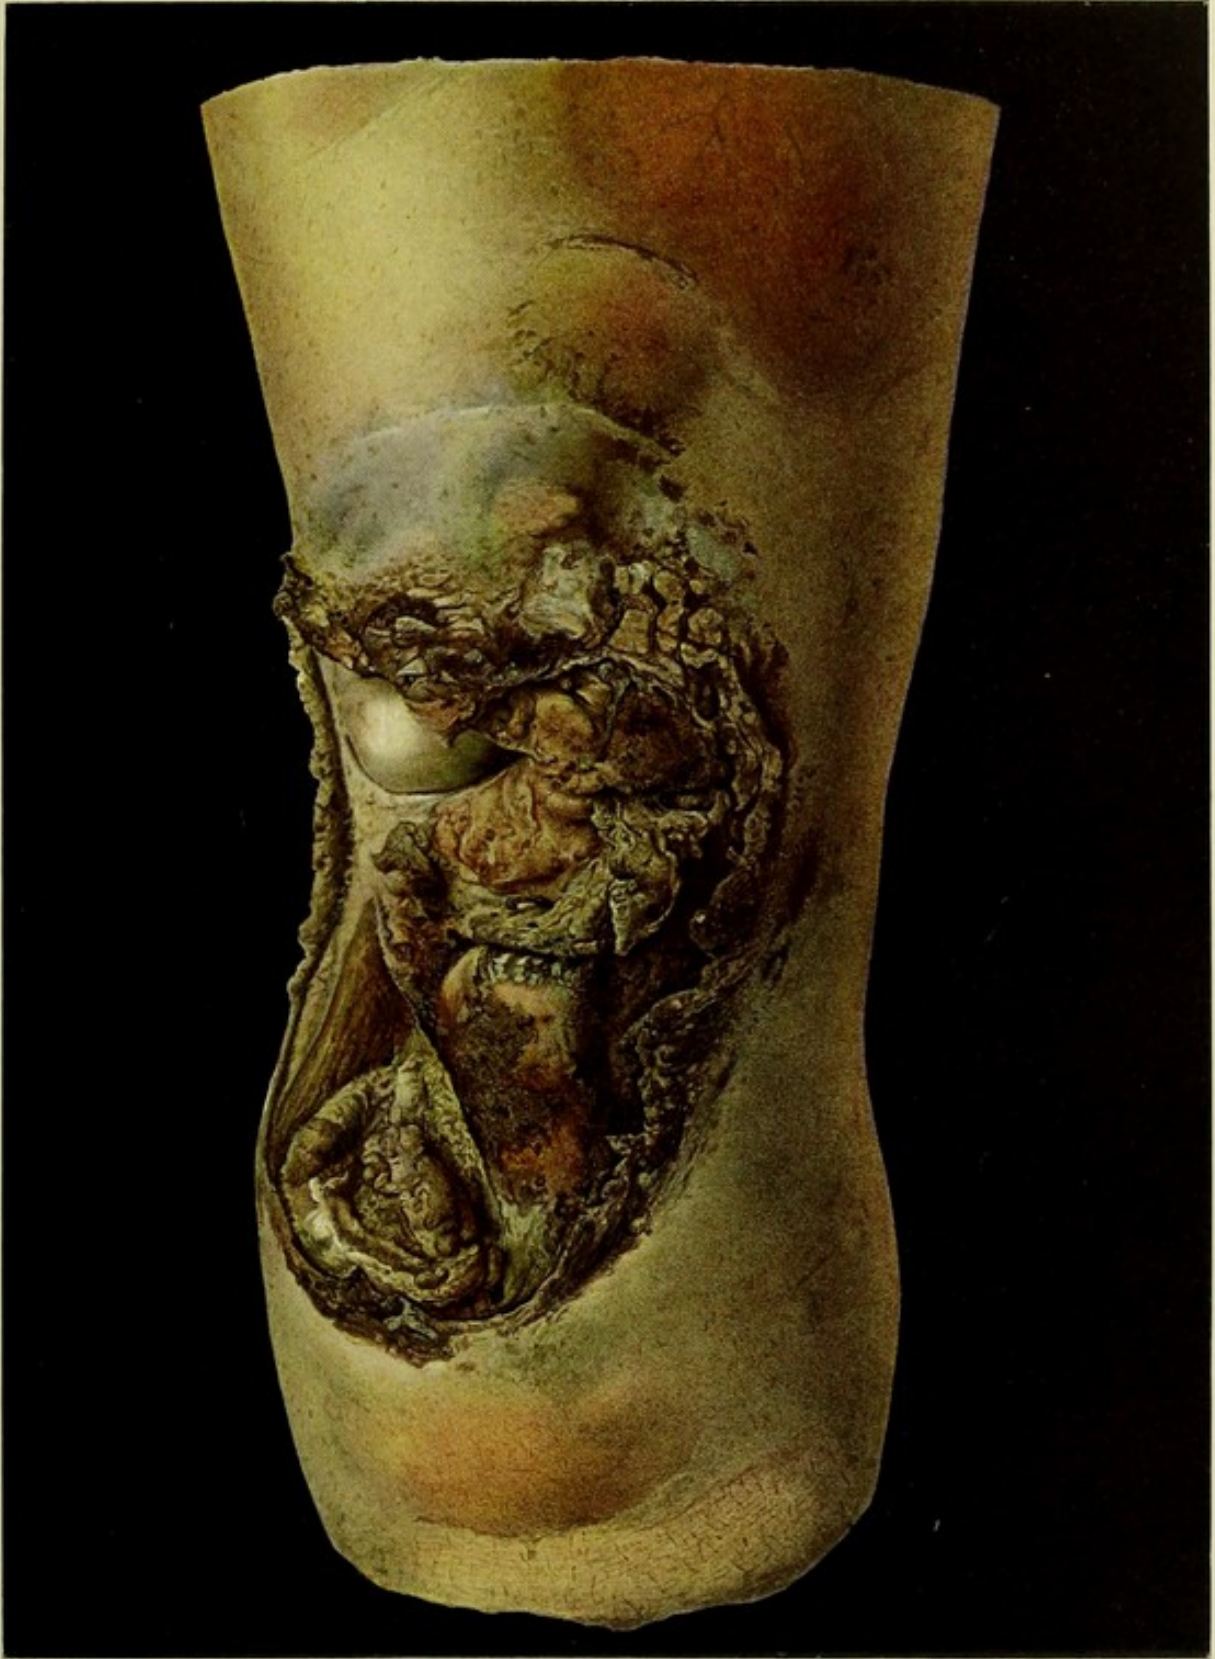
Der Substanzverlust des rechten Kniegelenkes hat sich während der 5tägigen Krankheitsdauer stellenweise gereinigt und infolge von Abstoßungen bedeutend vergrößert, was an dem Leichenpräparat (Fig. 22) zu erkennen ist.

Fig. 22. Kniegelenkszerstörung, 4 Tage nach dem Unfall (resp. an der Leiche).

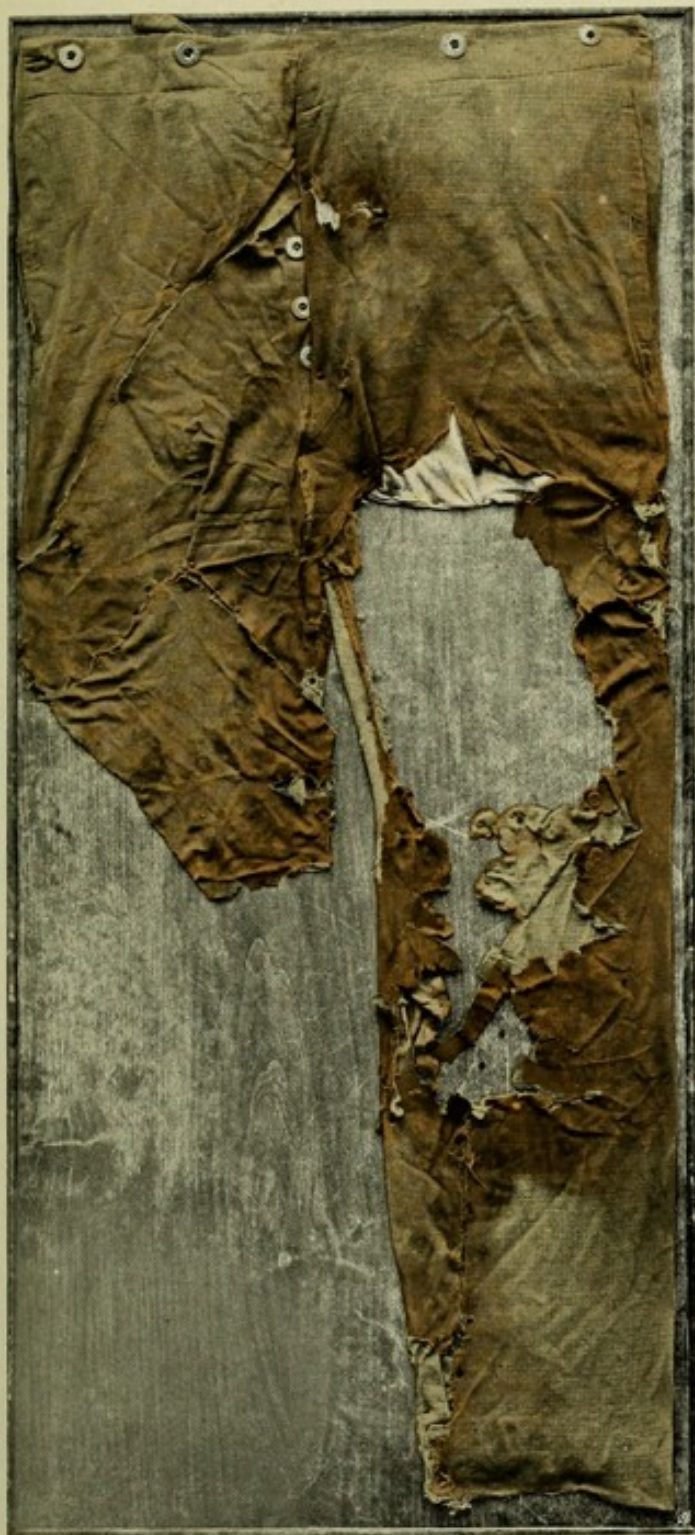
Das Beinkleid ist (Fig. 23) zum großen Teil zerstört und zerrissen, die Reste zeigen Brandspuren und oberflächliche braune Metallimprägnierung.

Fig. 23. Zerstörung des Beinkleides durch den Stromübergang (stellenweise bräunliche Metallimprägnierung).

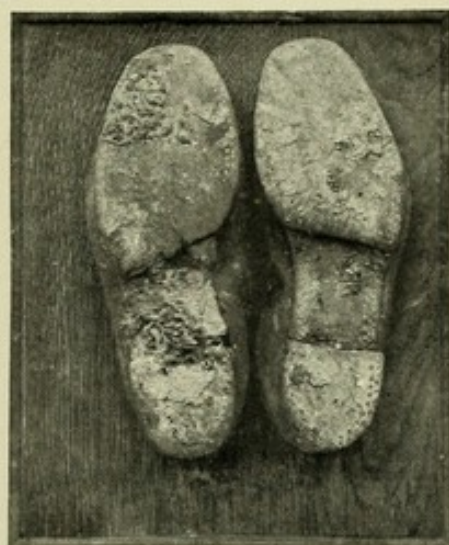
Die Sohle des rechten Schuhs (Fig. 24) ist mit einer aus Metall und Erde zusammengesetzten Schlacke behaftet.

Fig. 24. Rechte Schuhsohle mit Metallschlacke (Stromübergang gegen Eisenschiene).

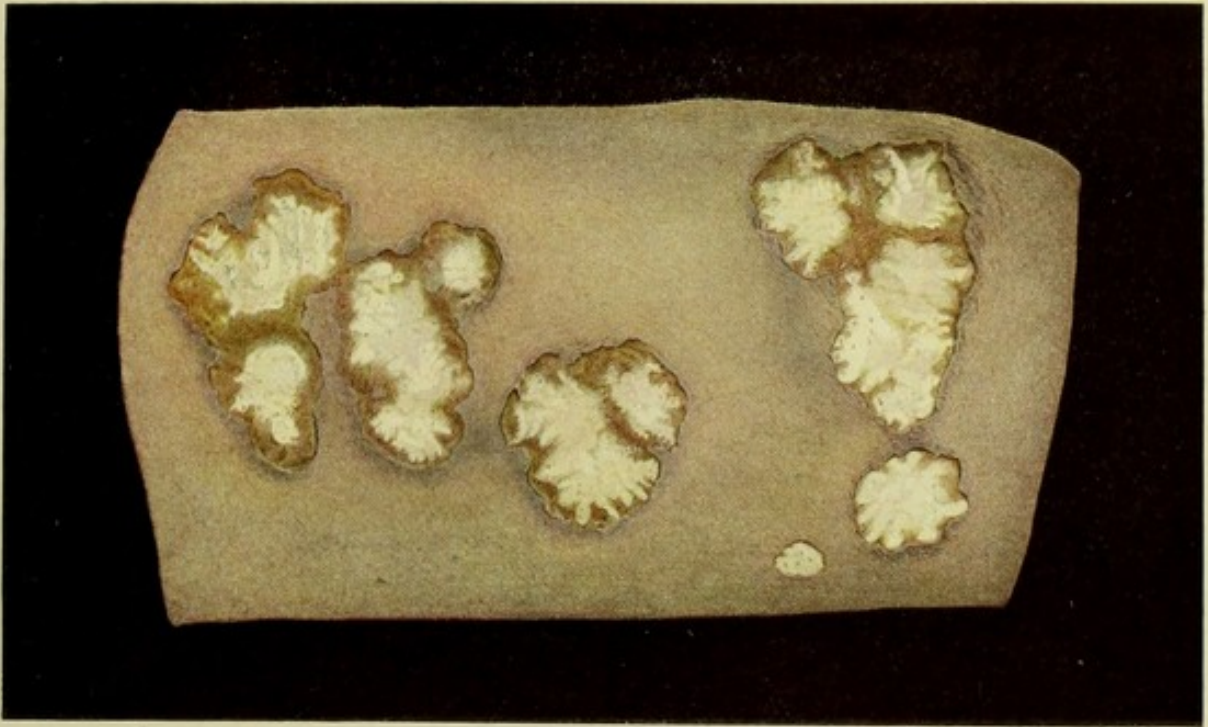
Nach außen davon gegen den großen Rollhöcker sind vier zehnhellerstückgroße solche Stellen, die eine eigentümliche radiäre Zeichnung aufweisen und an denen die Oberhaut fehlt und die graue und zum Teil vertrocknete Lederhaut zutage liegt. Drei dieser Stellen liegen innig nebeneinander, und die Oberhaut zwischen ihnen ist zum Teil noch in Form von schlaffen Blasen erhalten“ (vgl. Fig. 25).

Die sowohl im Aussehen als auch in ihrer Begrenzung merkwürdigen Hautveränderungen sind postmortaler Natur; die zuweilen rosettenartige Form (Fig. 25) erklärt sich durch mehr oder weniger innigen Kontakt der sphärischen Oberfläche der Leichteile (Gesäßbacke) mit der ebenen Wand, resp. Boden der Badewanne (deren bleifarbig, grauer Überstrich an den korrespondierenden Stellen ähnlich geformte Figuren aufwies).

Fig. 25. Rosettenförmige Hautveränderungen (postmortaler Stromübergang).

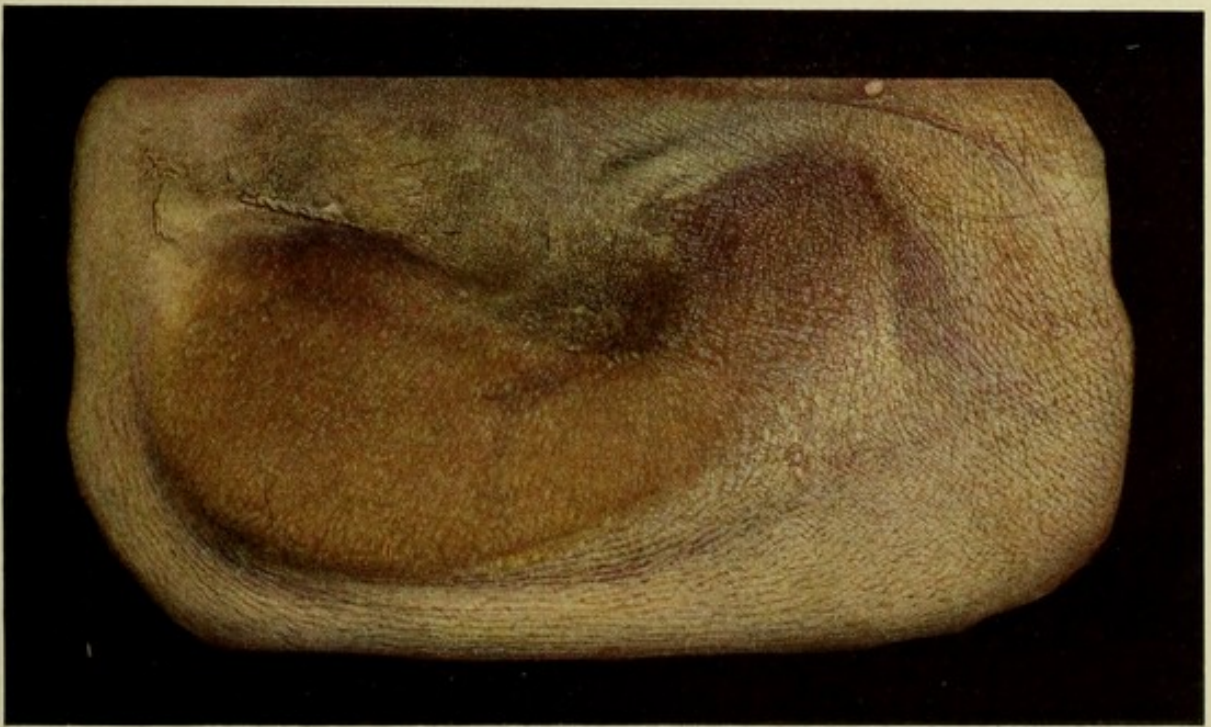
„An der Vorderseite der Brust rechts, entsprechend der oberen inneren Umrandung der rechten Brustdrüse, mehrere schmale, rötliche Streifen innerhalb einer schmutzig-rot verfärbten Hautpartie, in der größten Länge von 6 cm, und in der Fortsetzung ein bogenförmiger, in seiner Sehne 10 cm langer, bräunlichroter Streifen, der unterhalb des rechten Schlüsselbeines bis auf die Vorderfläche des rechten Schultergelenkes, etwa parallel der vorderen Achselfalte zieht und nach unten konkav ist. Im mittleren Anteil dieses Streifens ist an einer unregelmäßig trapezförmig 2 und 3 cm breiten Stelle die Oberhaut etwas abgehoben und gerunzelt“ (vgl. Fig. 26).

Fig. 26. Postmortale Hautveränderung (durch elektrischen Strom).

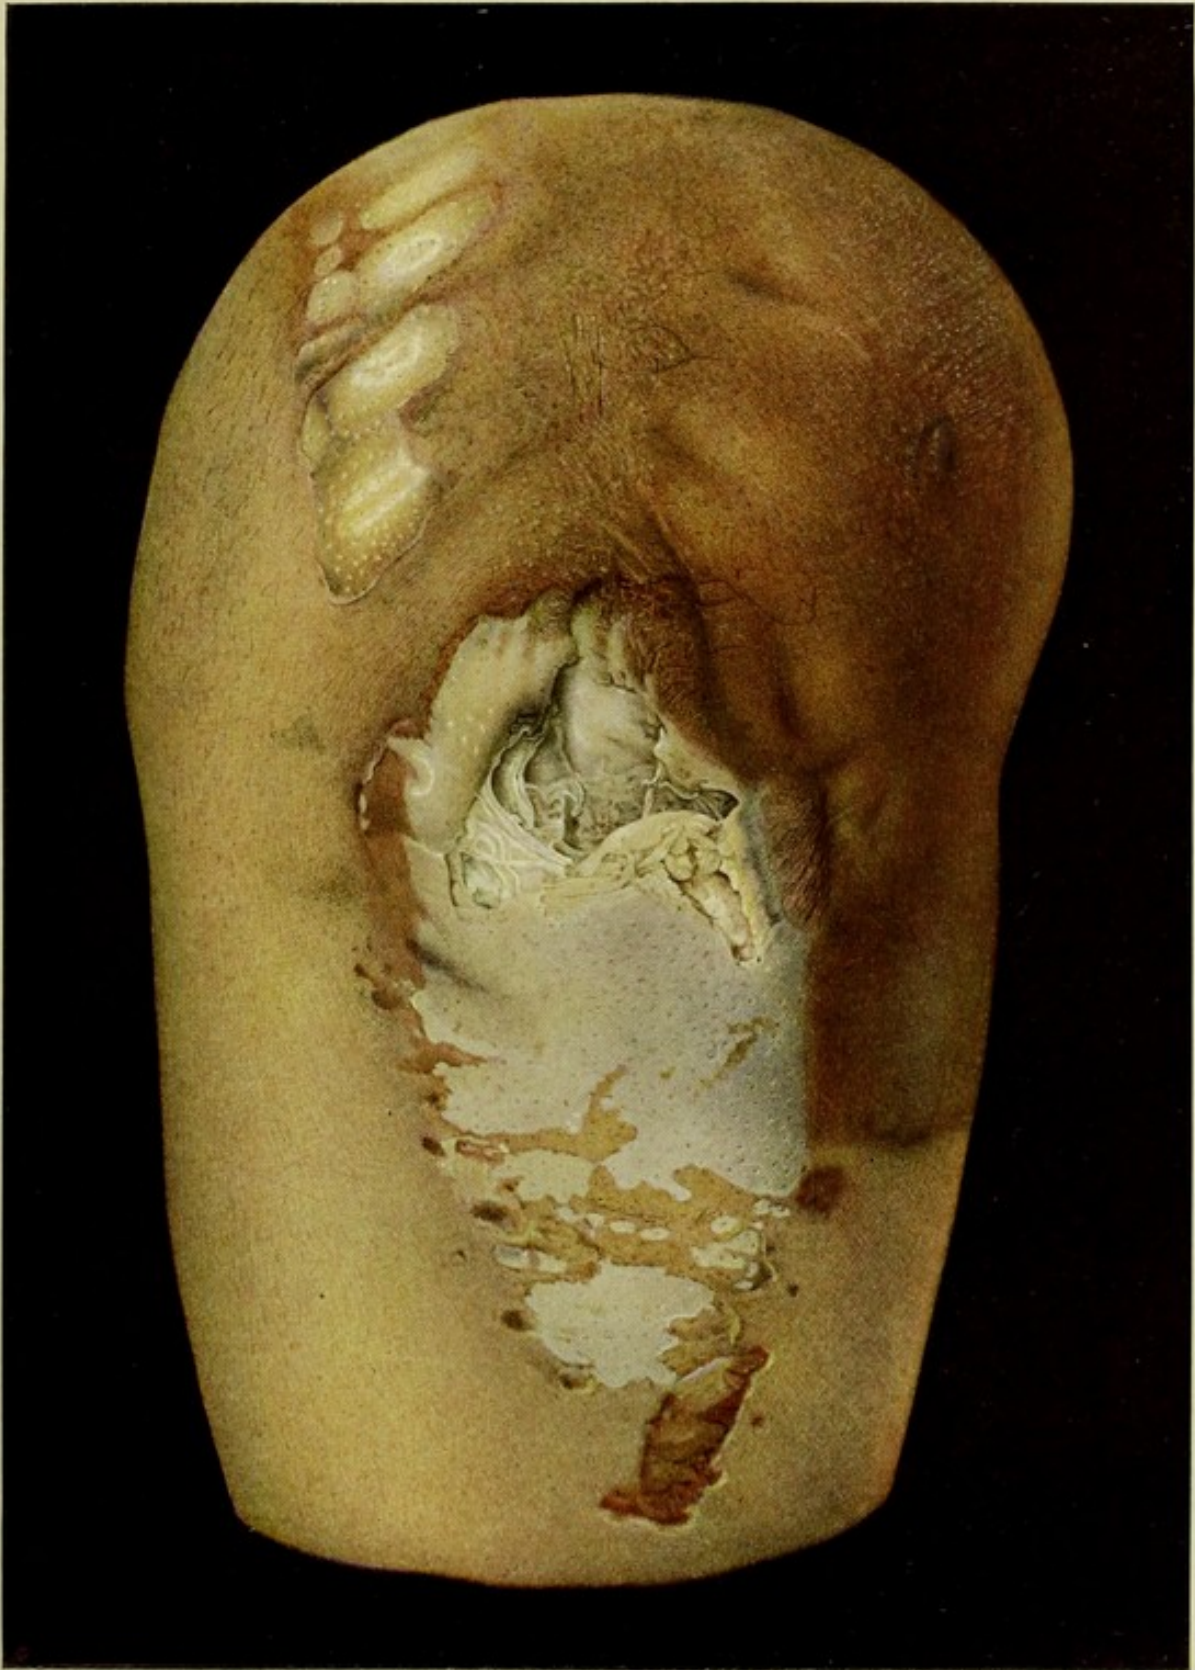
Im Bereiche des Kniegelenkes wurde nicht nur die Haut, sondern auch die Gelenkkapsel zerstört (Fig. 27). Am 14. April 1906 wurde die Leiche im Universitätsinstitut für gerichtliche Medizin obduziert.

Die Oberhaut fehlt an einzelnen dieser Stellen vollständig und ist nur an den Rändern in Form trockener Fetzen erhalten, sonst ist sie gerunzelt, und überall sind die Ränder von einem bis 2 mm breiten roten Saum umgeben“ (vgl. Fig. 27).

Fig. 27. Postmortale Zerstörung der Haut und Eröffnung des Kniegelenks (Stromübergangsstelle).
