## **Atlas der Elektropathologie / von S. Jellinek.**

Jellinek, Stefan, 1871-

Berlin : Urban & Schwarzenberg, 1909.

AUS DEM K. K. UNIVERSITÄTSINSTITUT FÜR GERICHTLICHE MEDIZIN IN WIEN  
(VORSTAND: PROF. DR. A. KOLISKO).

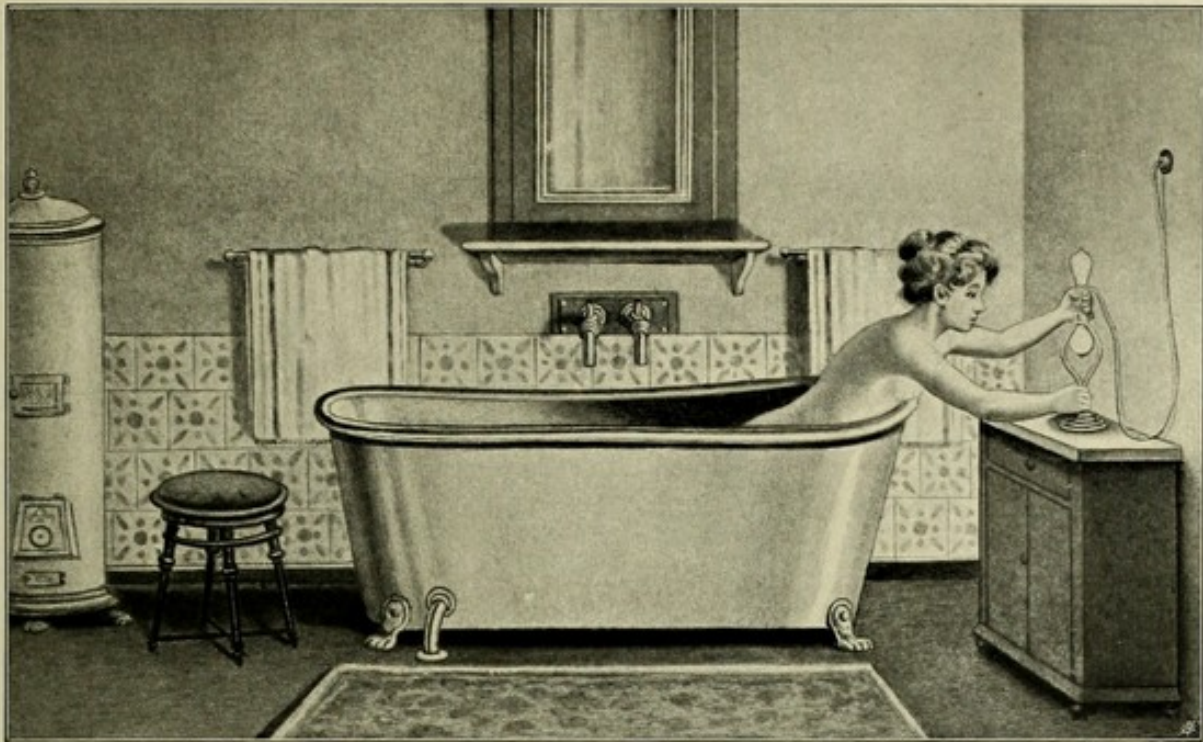
Stubenmädchen A. Sk., 17 Jahre alt, erfaßte während des Badens (am 12. April 1906) in einer metallenen Badewanne (Fig. 28) eine elektrische Stehlampe (Fig. 29); infolge ungenügender Isolation des Lampengestelles bekam das Mädchen Strom und wurde getötet. Die Stehlampe wurde im Wasser, auf dem Körper des Mädchens, und zwar mit leuchtender Glühlampe gefunden; beim Herausnehmen erlosch die Lampe. Der tote Körper des Mädchens wurde durch längere Zeit – bis zur Auffindung – von Strom durchflossen und an denjenigen Stellen der Haut (besonders rechte Gesäßbacke), wo inniger Kontakt mit der Badewanne und implizite Stromübergang (Stromaustritt) vorhanden war, entstanden eigenartig konfigurierte Veränderungen (Fig. 25, 26).

Fig. 28. Situation anlässlich des Unfalles.

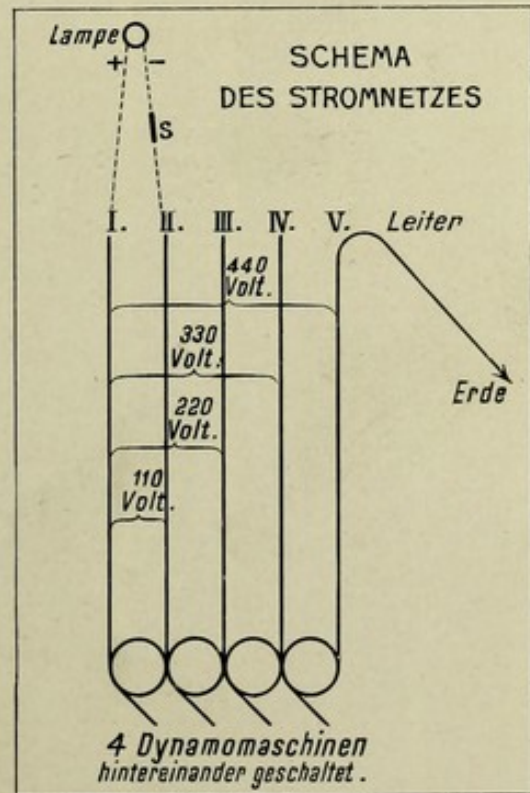
Die Lampe hing zwischen zwei Leitern (und brannte mit 110 Volt Gleichstrom) eines sogenannten Fünfleitersystems, dessen V. Leiter „geerdet“ ist, d. h. blank an Erde gelegt (Fig. 30).

In jedem Leiter ist eine Stromsicherung; trotzdem die Sicherung im Leiter II (an dem die Lampe hing), durch den Stromstoß (anlässlich der Berührung) durchgebrannt war (vgl. Fig. 30, s) und mithin der Stromkreis für die Lampe eigentlich unterbrochen war, brannte die Lampe dennoch weiter, und zwar durch Erdschluß: d. h. der Strom des I. Leiters fand seinen Weg durch die Badewanne, Abflußrohr etc. zur Erde, wo sich der V. Leiter befand und den Stromkreis schloß.

Fig. 30. Schema des Stromnetzes, an dessen ersten zwei Kabeln die Unfallslampe hing.

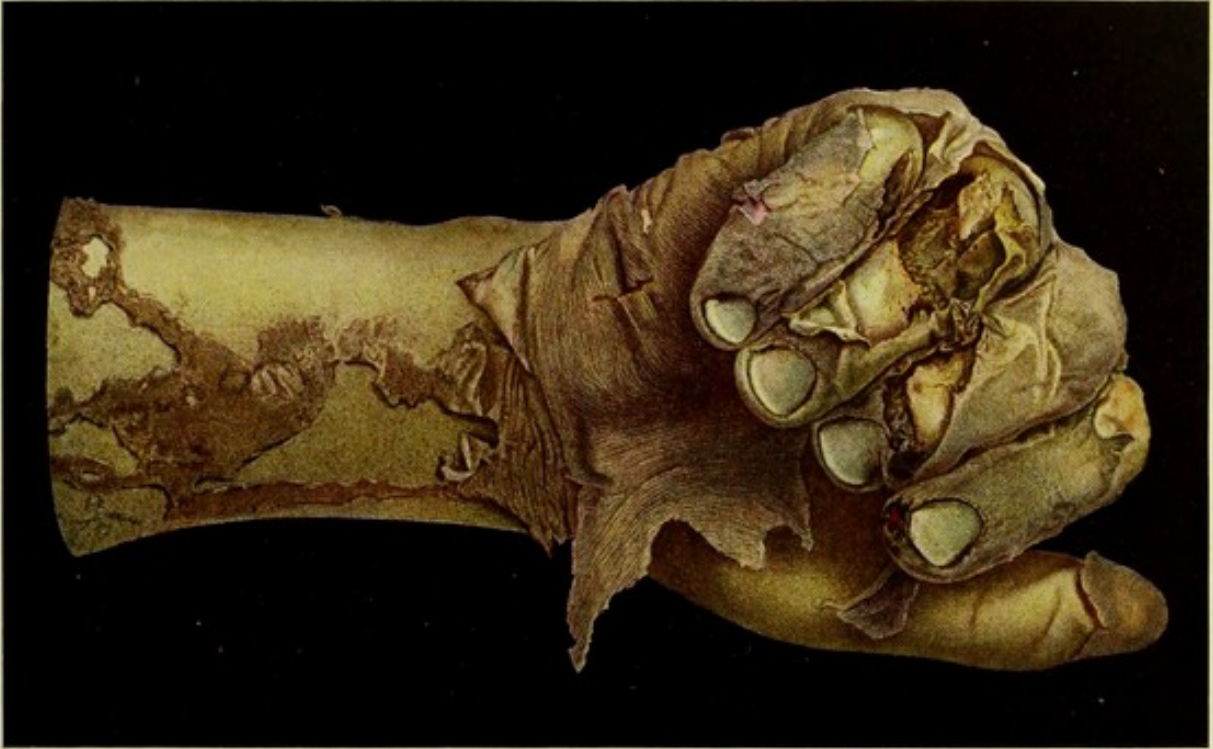
Die Hand (Stromeintrittsstelle) (Fig. 31) trägt bis auf die Knochen reichende Zerstörungen; das Scrotum (Stromaustrittsstelle) (Fig. 32) zeigt schußwundenartige Substanzverluste und das Membrum ist an der Dorsal-seite wie mit einem Messer quer eingeschnitten.

Fig. 31. Zerstörungen bis auf die Knochen (Finger) reichend.

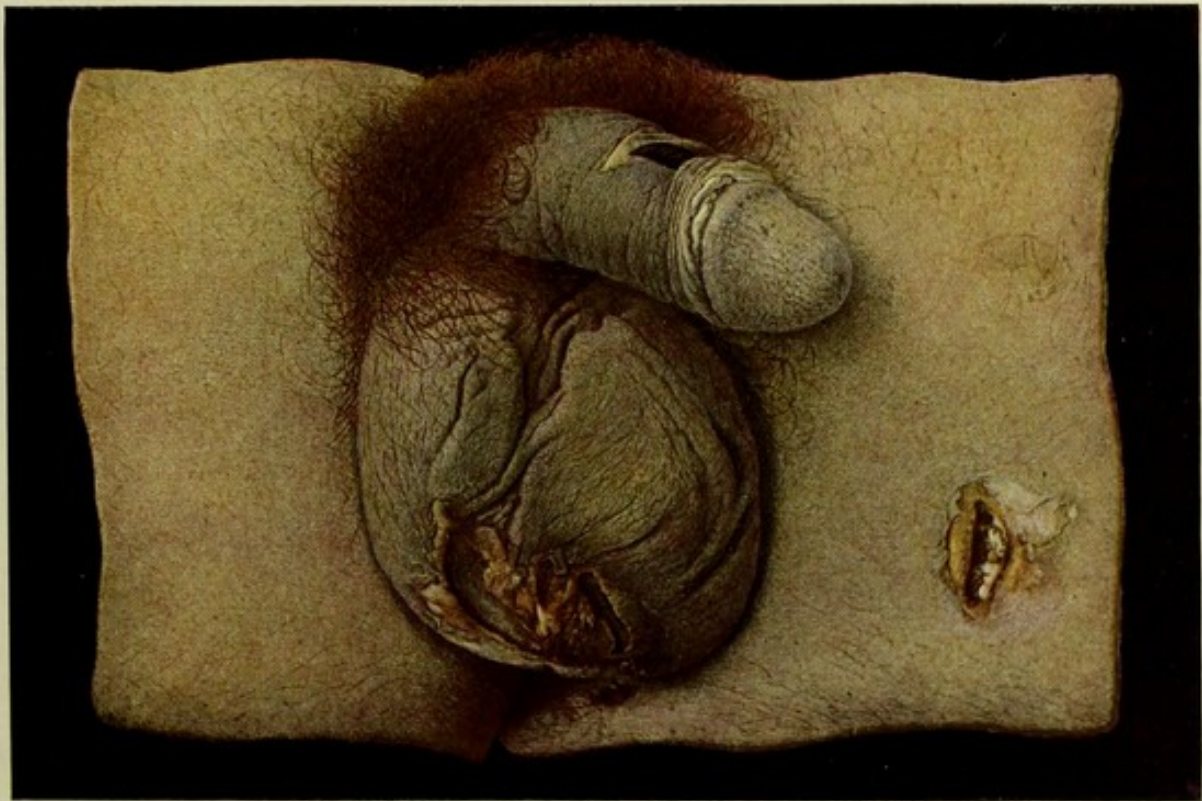
Fig. 32. Penis schnittförmig durchtrennt, Skrotum und Mittelfleisch mehrfach durchlöchert.

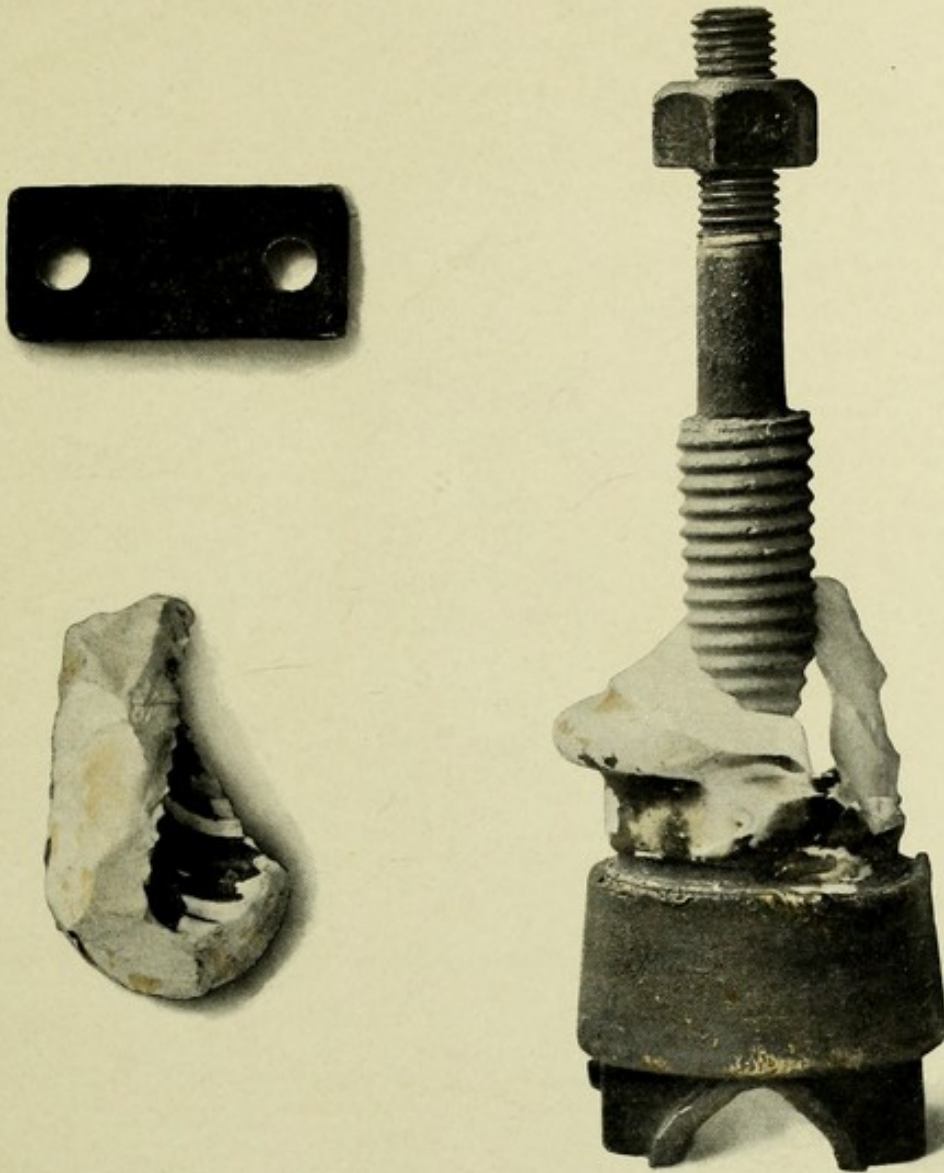
Im elektrischen Lichtbogen ist das Porzellan (Fig. 33) zum Teil geschmolzen und wie Blei abgetropft.

Fig. 33. Isolationsträger durch elektrischen Lichtbogen zerstört, Porzellan geschmolzen.

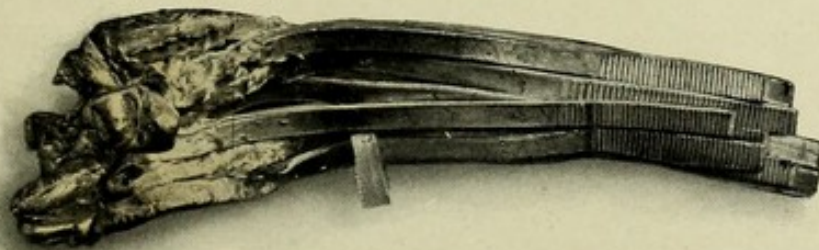
Die einige Meter von der Unfallstelle entfernt angebrachten Sicherungen – Britanniametall – (Fig. 34) sind durch die Hitzewirkung an einem Ende zusammengeschweißt worden.

Fig. 34. Sicherung (Britanniametall), einige Meter von der Kurzschlußstelle entfernt, teilweise geschmolzen.

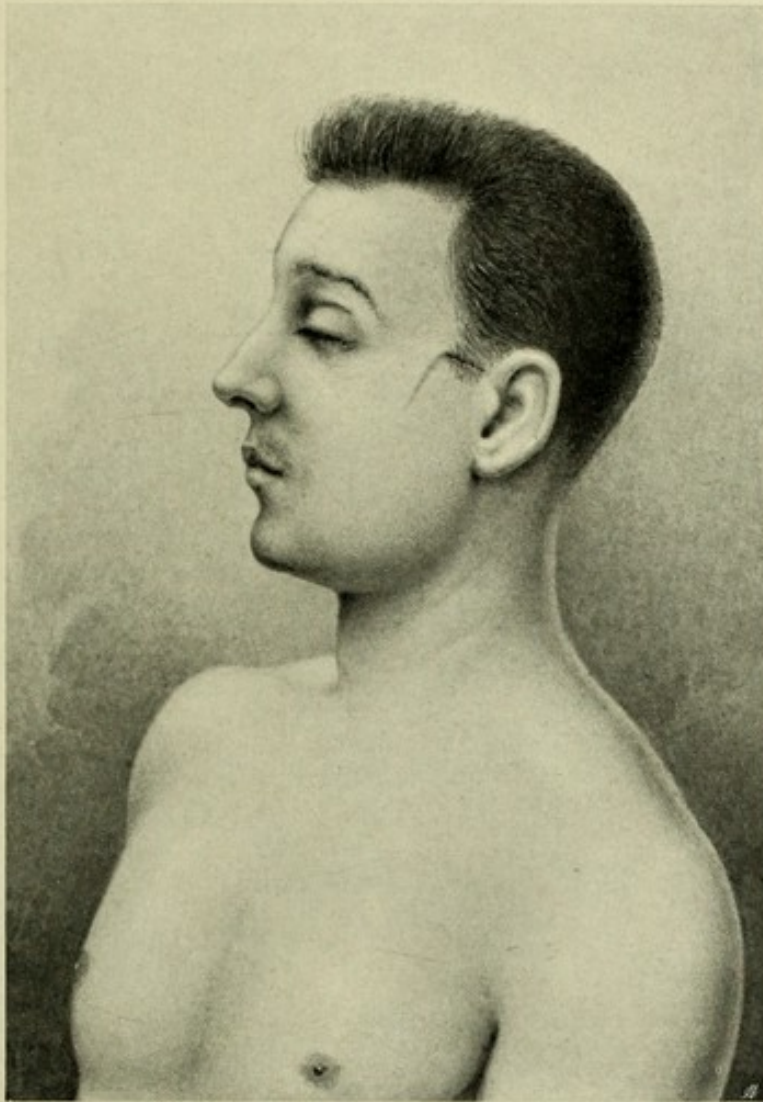
„Gesicht wie gedunsen, an der linken Schläfe, einen Querfinger vor und etwa  $1\frac{1}{2}$  *cm* oberhalb der äußeren Gehörgangsmündung, findet sich eine horizontal stehende, 18 *mm* lange und 1 – 2 *mm* breite, lineare, rotbraune, vertrocknete, kratzerähnliche Stelle, mit leicht geröteter Umgebung, an welcher sich auch bei Lupenvergrößerung keine Haarversengung sehen läßt. An das vordere Ende dieser Stelle schließt sich ein 4 *cm* langer, kaum 1 *mm* breiter, roter Streifen an, der nach unten und etwas nach vorne, bis auf die Mitte der linken Wange zieht“ (vgl. Fig. 35).

- c) in **gesundheitstechnischer** Beziehung: Mangel einer Schutzvorrichtung für den Schaltapparat.

Fig. 35. Kratzerähnliche Hautveränderung an der linken Schläfe und vor dem äußeren Gehörgang (Haare nicht versengt).

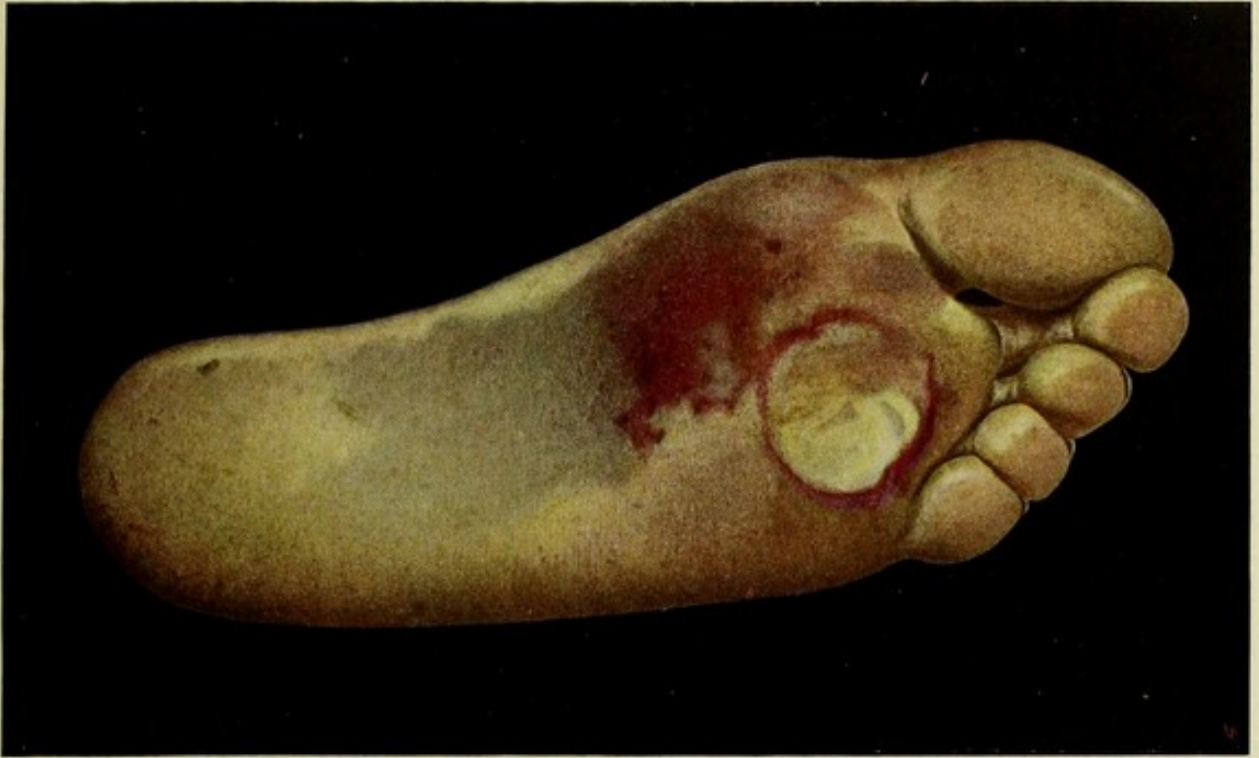
„ . . . . An der linken Fußsohle findet sich knapp hinter den Zehen, und zwar entsprechend der 2.—4. Zehe, eine annähernd rundliche, etwa 3 *cm* im Durchmesser haltende, blasenartige Abhebung der hier ziemlich dicken Oberhaut, welche von einem besonders vorne deutlichen, 2—3 *mm* breiten, rotvioletten Saume umgeben ist. Diese Blase zeigt zwei bräunliche, etwa hirsekorngroße Stellen nahe der hinteren Umrandung. Hinter dieser beschriebenen Blase und nach einwärts davon findet sich eine talergroße Gruppe von zusammenfließenden, teils rundlichen bis linsengroßen, teils länglichen blaßvioletten Hautverfärbungen, und vom vorderen Rande dieser gegen den inneren Rand des Fußes zu verlaufend ein 2 *cm* langer und bis 8 *mm* breiter blaßbrauner Streif, der aus einzelnen parallelen Streifen besteht . . . .“ (Fig. 36).

Fig. 36. Durchlöcherung der Fußsohlenhaut mit Blutaustretung (sofort nach dem Unfall).

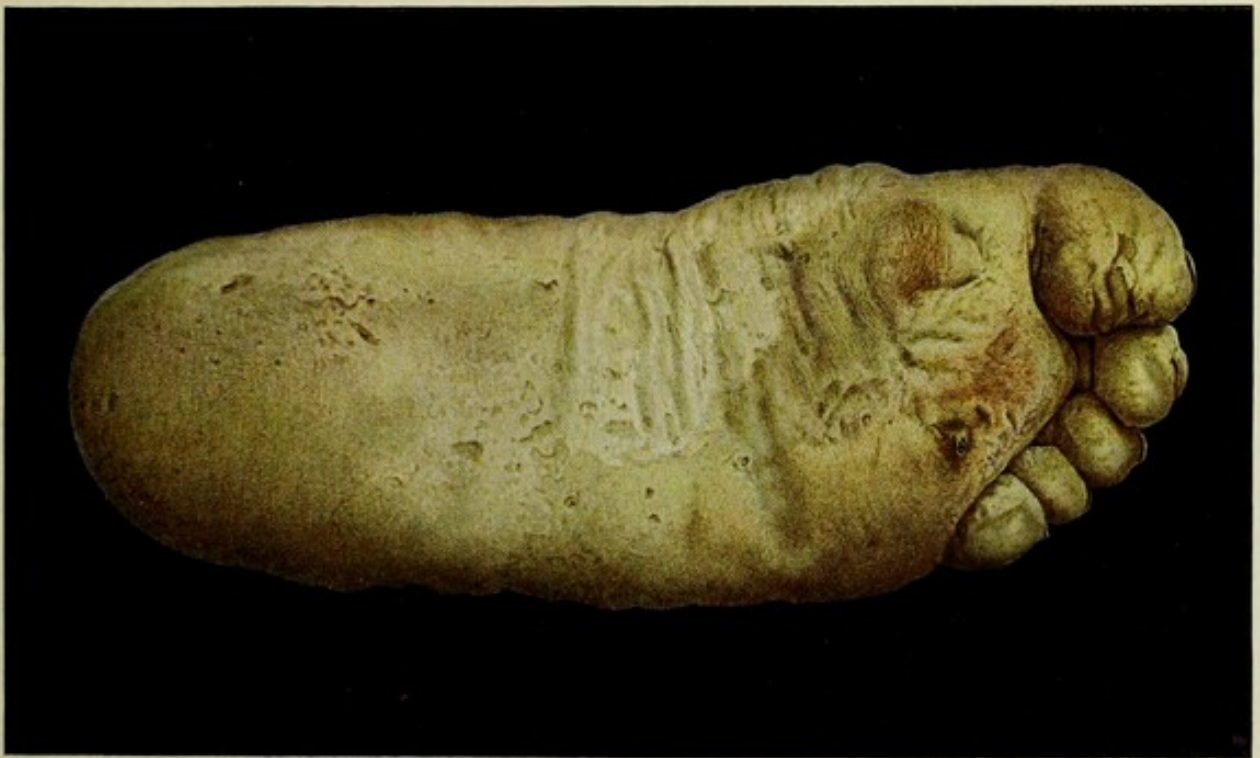
Die oben beschriebene Veränderung bietet sich an dem in Alkohol konservierten Leichenpräparat als Durchlöcherung der Fußsohlenhaut dar (Fig. 37).

Fig. 37. Durchlöcherung der Fußsohlenhaut (Leichenpräparat).

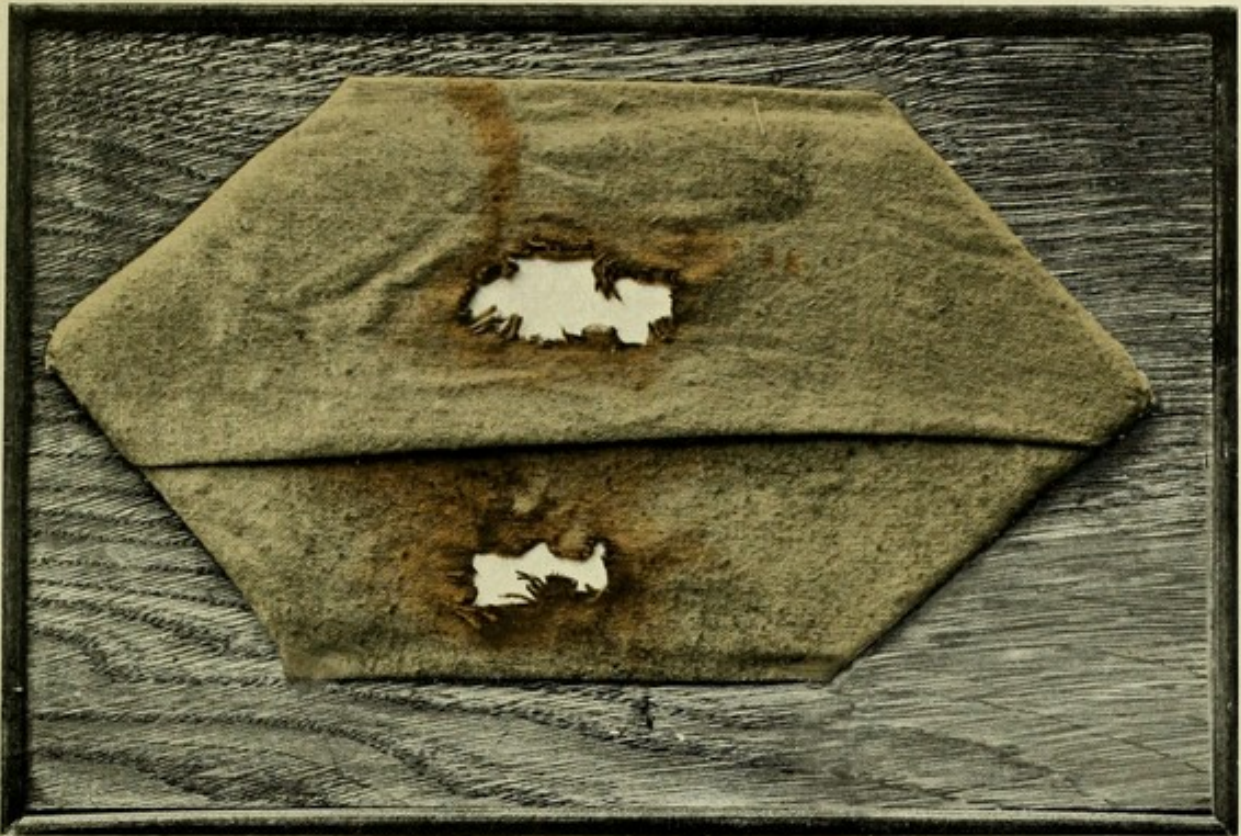
Der Fußlappen des Verunglückten wurde lochartig ausgebrannt (Fig. 38), die Schuhsohle derselben Seite durchlöchert, die Ränder des Loches verkohlt (Fig. 39).

Fig. 38. Fußlappen, lochartig ausgebrannt.

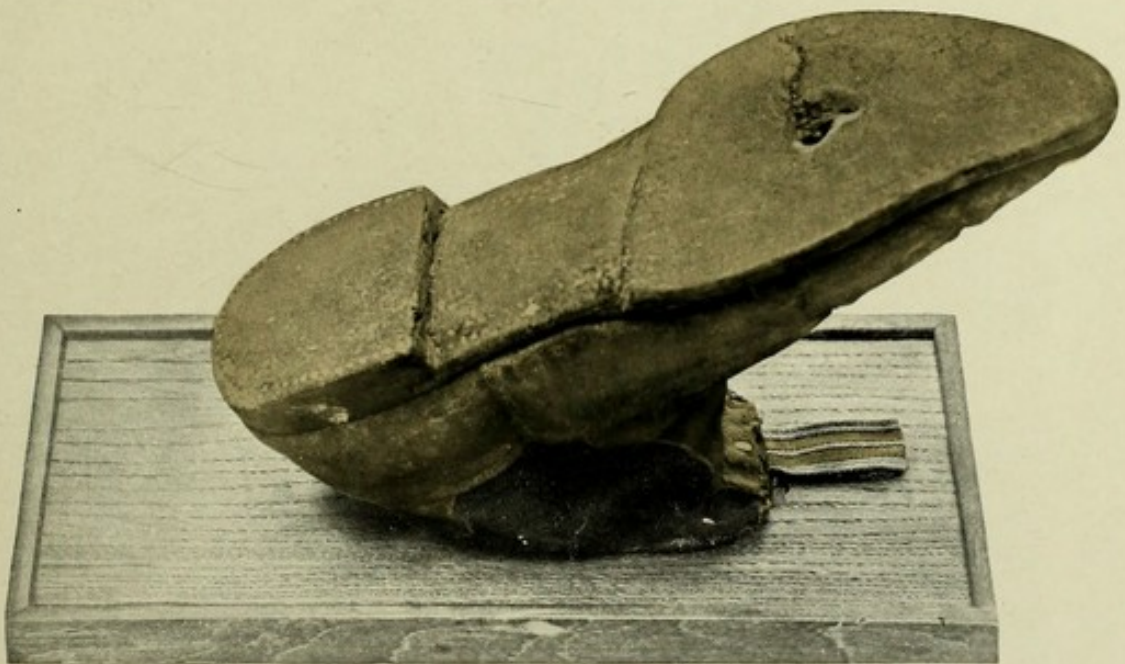
Fig. 39. Schuhsohle, durchlöchert.

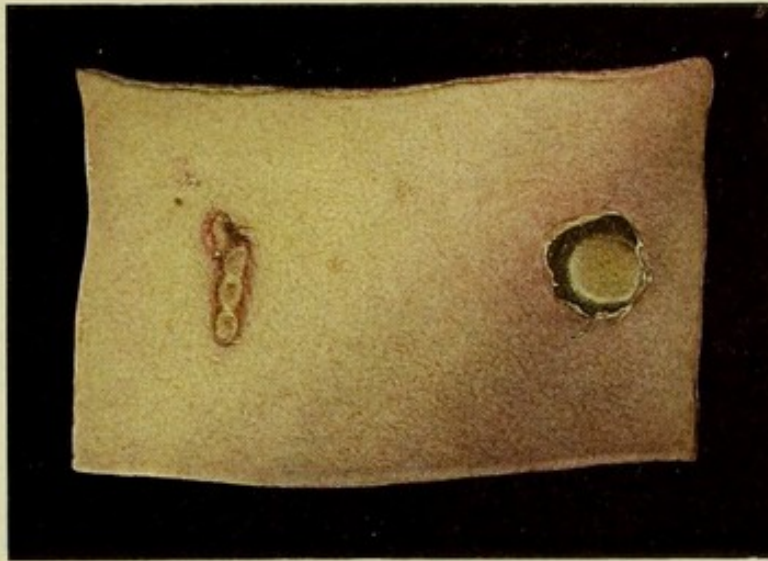
Die hier bloßliegende Lederhaut, braun, vertrocknet, zeigt fast in der Mitte eine kreisrunde, 8 mm im Durchmesser besitzende, weiße Lederhautstelle, deren Zentrum gelblichweiß verfärbt ist, die ganz leicht vorgewölbt ist und sich hart anfühlt (vgl. Fig. 40 rechts); 4 cm nach innen von dieser Stelle findet sich eine 1 1/2 cm lange und 1/4 cm breite, von einem schmalen, rötlichen Hof umgebene Stelle, deren Längsachse von oben nach unten verläuft und innerhalb welcher sich 3 übereinanderstehende und am oberen Rande eine vierte, mehr

gegen innen zu gelegene, ungefähr hanfkorngroße graue Verfärbung findet, in deren Mitte an allen 4 Stellen sich eine gelbe, starrer anzufühlende Partie zeigt“ (vgl. Fig. 40 links).

Fig. 40. Rückenhaut; links: 4–5 nebeneinander stehende Hautnekrosen, rechts: scheibenförmige, knorpelharte Hautnekrose.

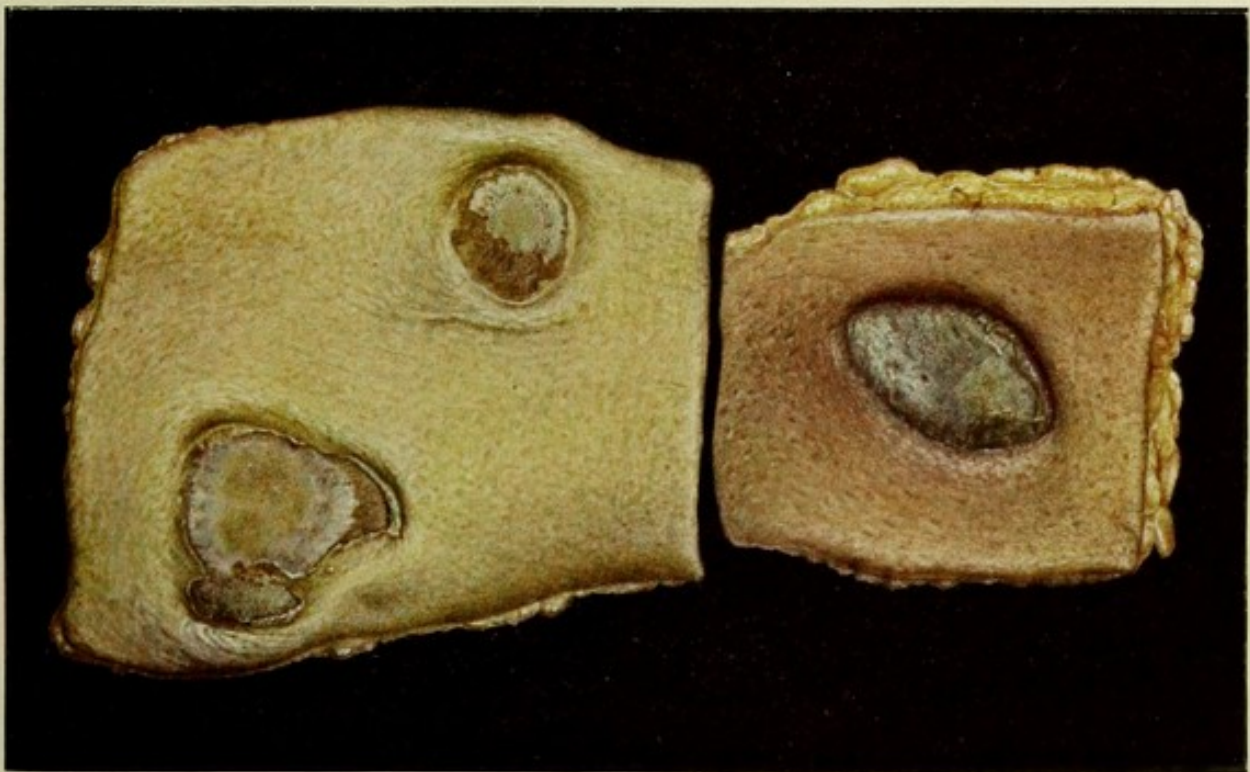
Auch die Haut des rechten Oberarmes (Fig. 41 rechts) und die Außenseite des rechten Vorderarmes (Fig. 41 links) wies Veränderungen auf, die im Obduktionsprotokoll beschrieben sind:

„An der Rückseite der Mitte des rechten Oberarmes findet sich eine elliptische,  $2\frac{1}{2}$  cm lange,  $1\frac{1}{2}$  cm breite, der Oberhaut entblößte Stelle, an deren Rand noch Fetzen der Oberhaut hängen, wo die bloßgelegte Lederhaut rotbraun, pergamentartig vertrocknet ist“ (vgl. Fig. 41 rechts). „... An der Außenseite des rechten Vorderarmes findet sich handbreit unter dem Radiusköpfchen eine buchtig begrenzte, zwanzighellerstückgroße, und außen von dieser, 3 Querfinger unter dem oberen Ellenende, eine etwas kleinere, braunrot vertrocknete, ganz ähnliche Stelle wie am Oberarm“ (vgl. Fig. 41 links).

Fig. 41. Knorpelharte Hautnekrosen.

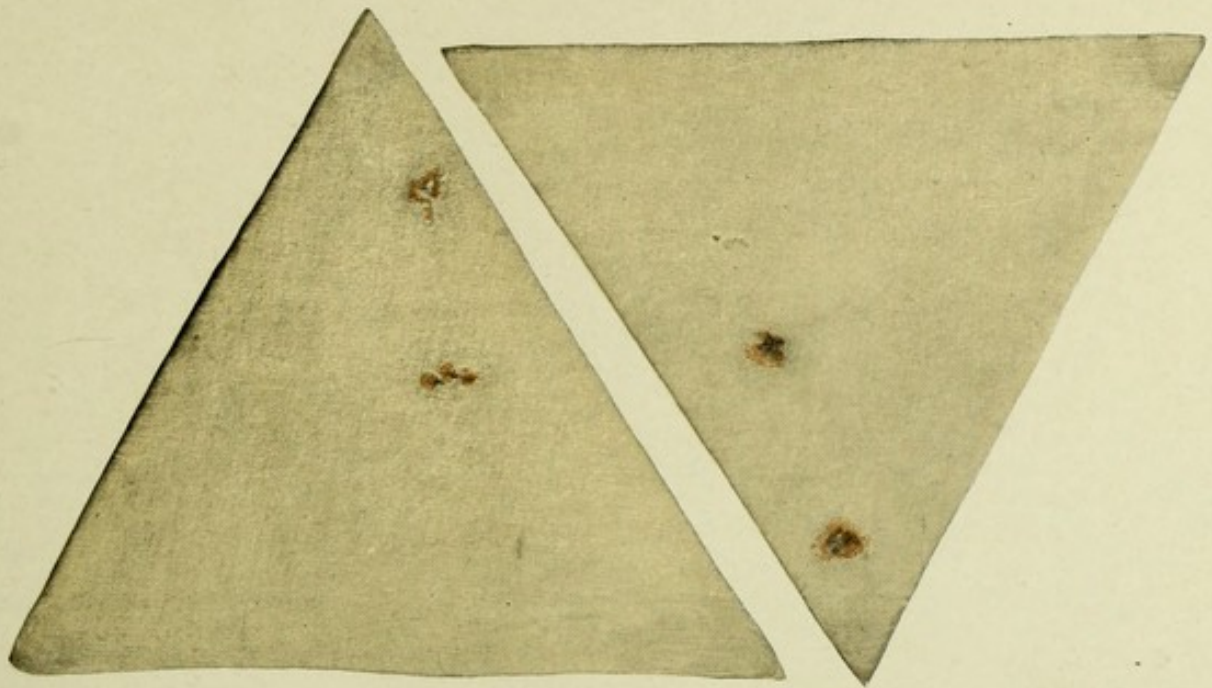
Die Obduktion der Innenorgane ergab kein nennenswertes Ergebnis. Das Flanellhemd ist an der mit der Hautveränderung (Fig. 40) korrespondierenden Stelle mehrfach durchlöchert, bräunlich verfärbt, angesengt (Fig. 42). Die Löcher weisen ein in Form und Gruppierung analoges Verhalten wie die Hautverletzungen auf Fig. 40 auf.

Fig. 42. Flanellhemd mit mehrfachen nebeneinanderstehenden Durchlöcherungen, deren Ränder angesengt.

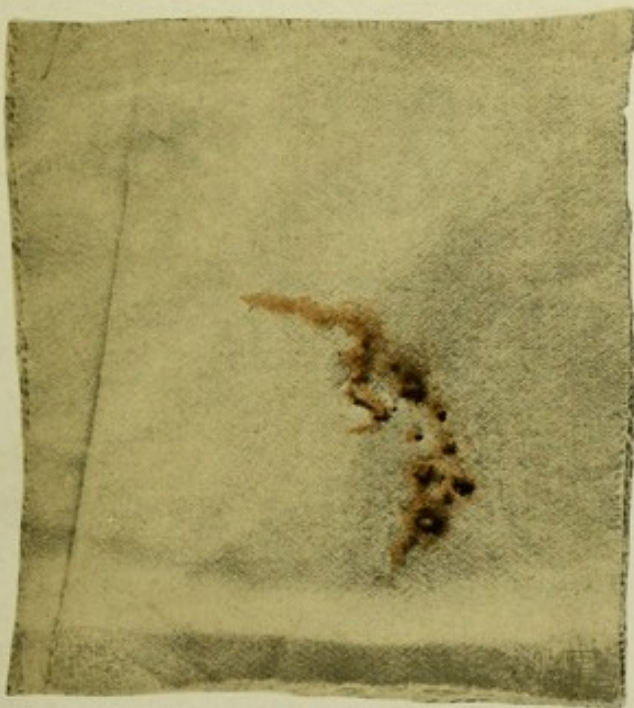
Fig. 43 und Fig. 44 sind Stücke eines Beinkleides und eines Lederstiefels eines Mannes, der im Jahre 1891 in Wr.-Neustadt von einer Funkenentladung eines Wechselstromes von 2000 Volt Spannung getroffen und getötet wurde. Der Stoff des Beinkleides (Fig. 43) trägt mehrfache in Gruppen stehende Durchlöcherungen mit Ansengungen, ähnlich wie in Fig. 42. Der Fall wurde von Dr. Friedinger in der Wiener klinischen Wochenschrift Nr. 48, 1891, publiziert.

Fig. 43. Stoff eines Beinkleides, mehrfach durchlöchert und angesengt.

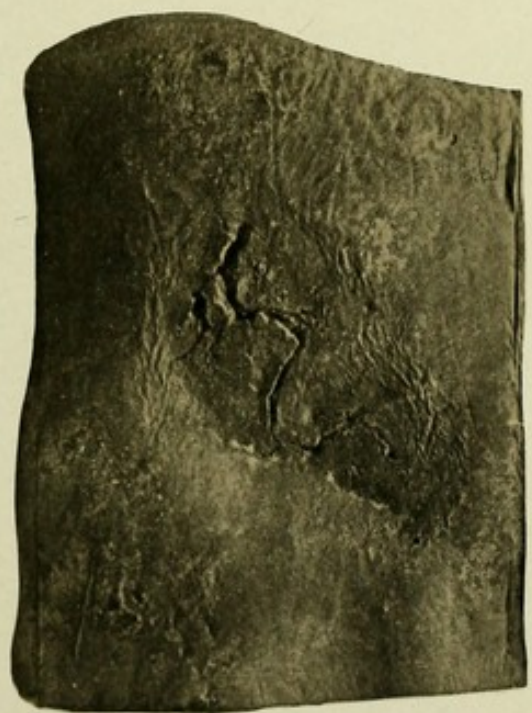
Fig. 44. Lederstück eines Röhrenstiefels, geborsten und angesengt.

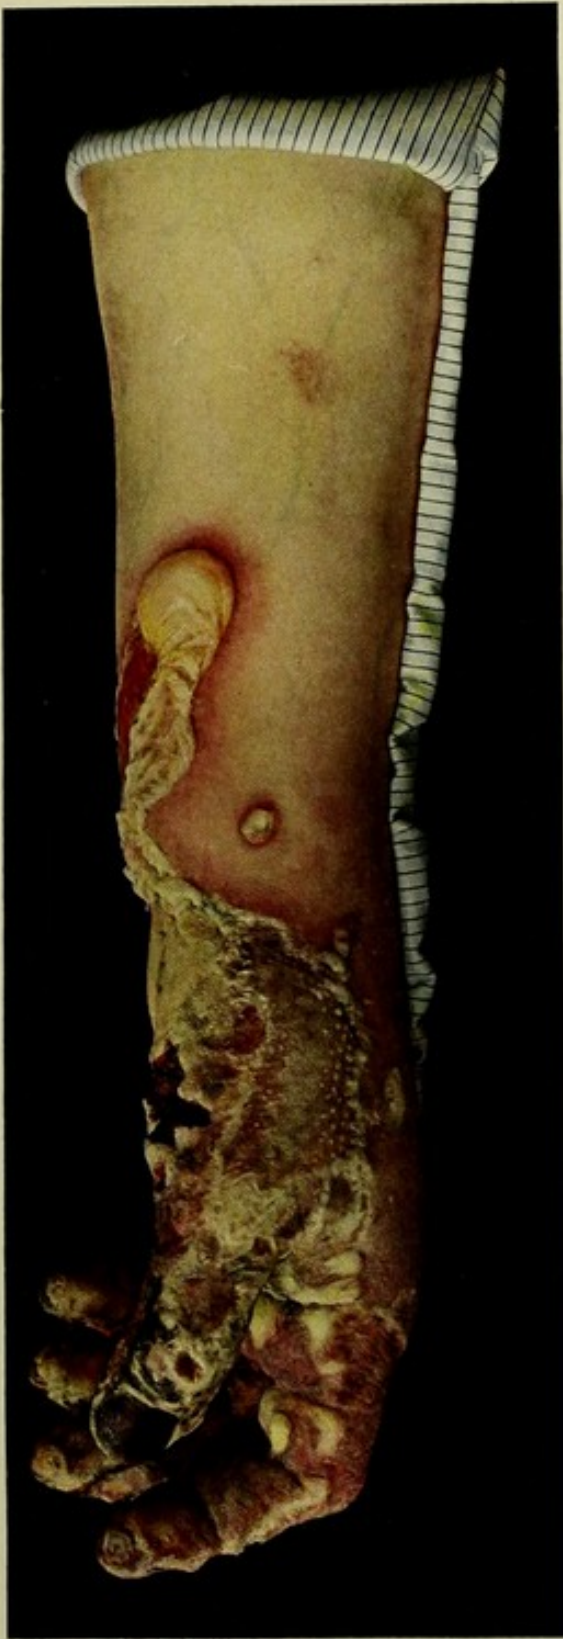
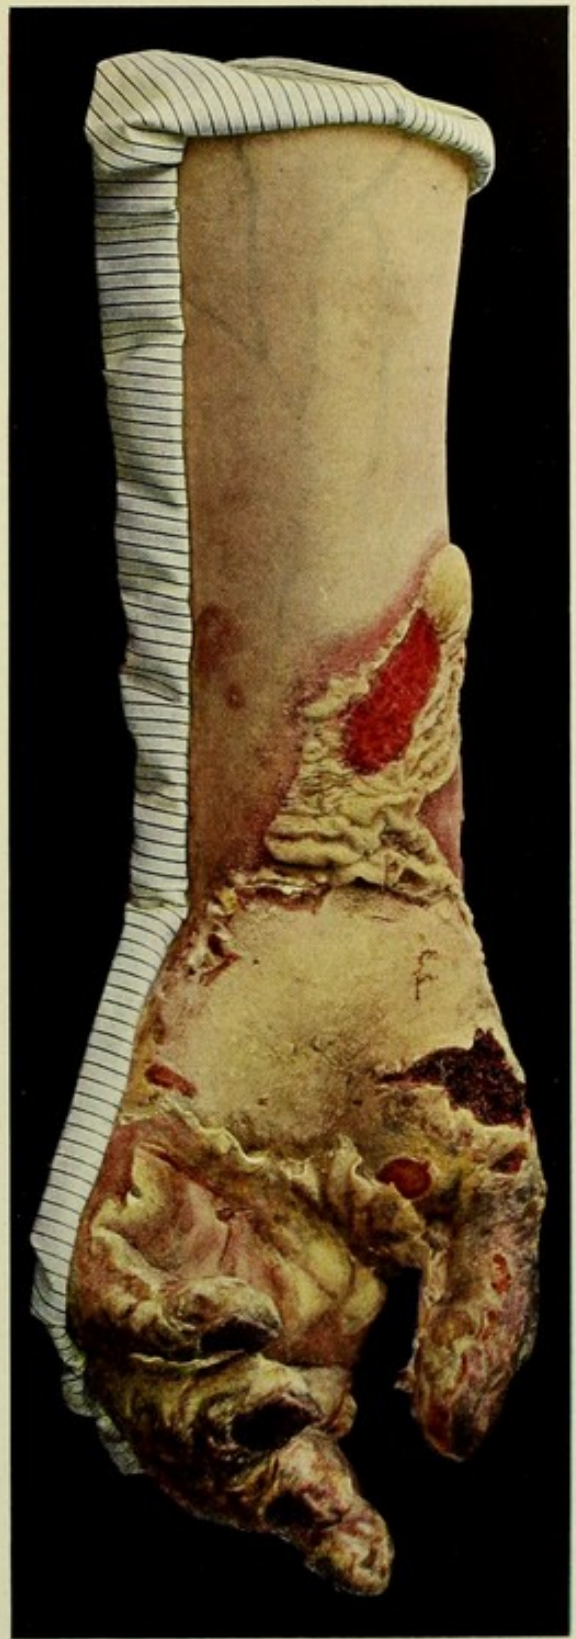
Die linke Hand und der Vorderarm (Fig. 45, 46) erlitten ausgedehnte und tiefgreifende Zerstörungen, die in den folgenden Tagen derartige Dimensionen annahmen, daß die Amputation des Vorderarmes — im Bereiche des Ellbogengelenkes — vorgenommen werden mußte.

Zerstörung der Hand und des Vorderarmes durch Berührung einer blanken Stromleitung  
(Profil, en face).

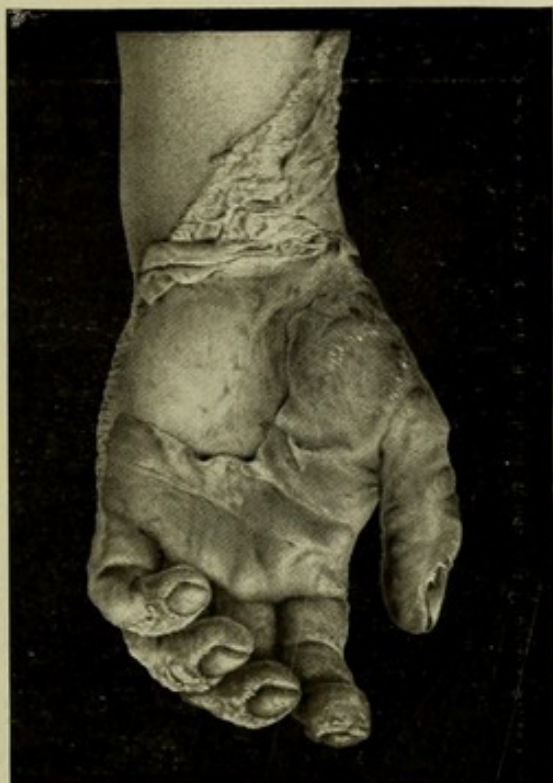
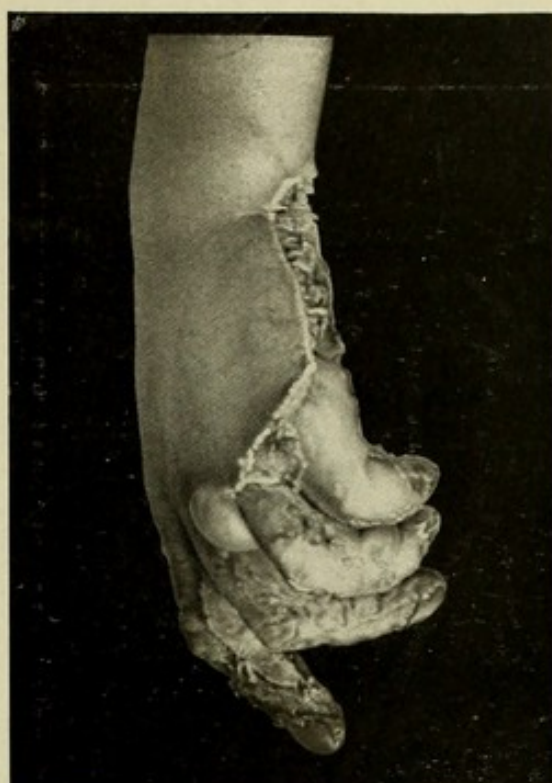
Fig. 47, 48 sind die photographischen Aufnahmen der beschädigten Hand sofort nach dem Unfall.

Zerstörung der Hand durch Berührung einer blanken Stromleitung (Stromeintritt).

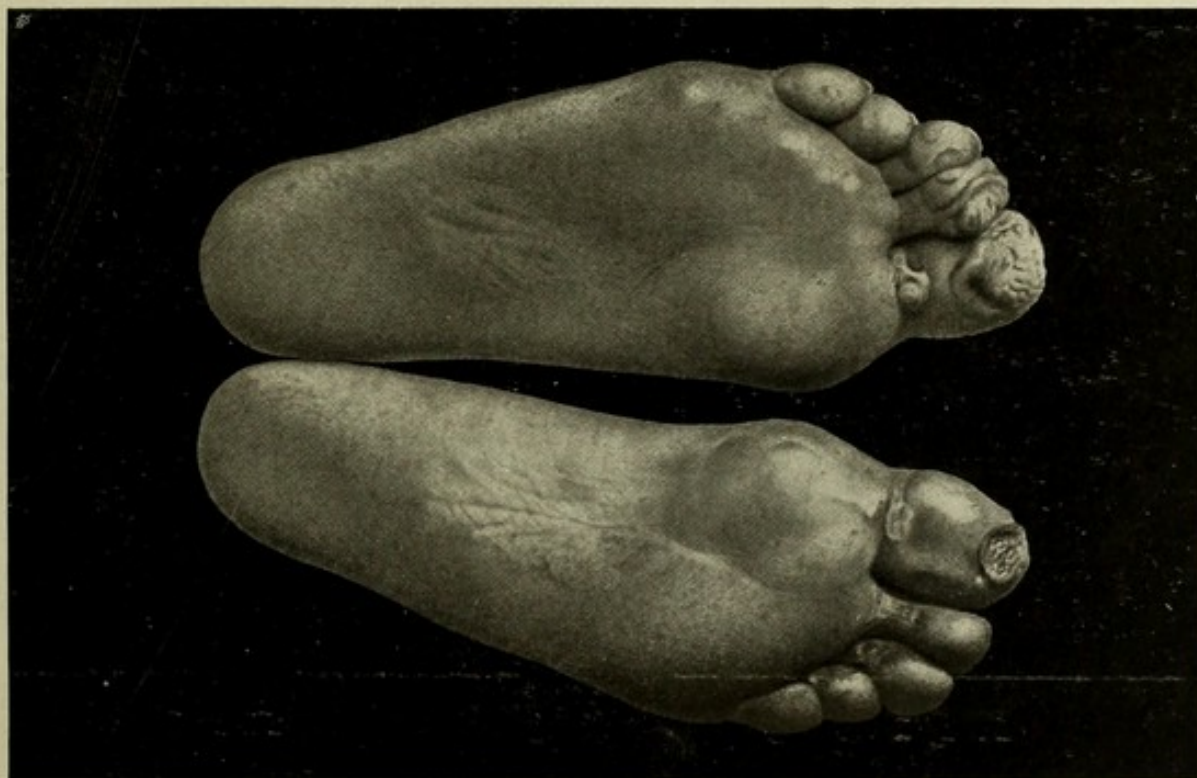
Beide Füße (Fig. 49) als Stromausttrittstellen trugen minder schwere Verletzungen — Nekrosen der Haut — davon, die durch Abstoßung und Narbenbildung zur vollkommenen Heilung kamen. Der Mann lebt und wurde wieder teilweise erwerbsfähig.

Fig. 49. Verletzung der Zehen beider Füße (Stromaustritt).

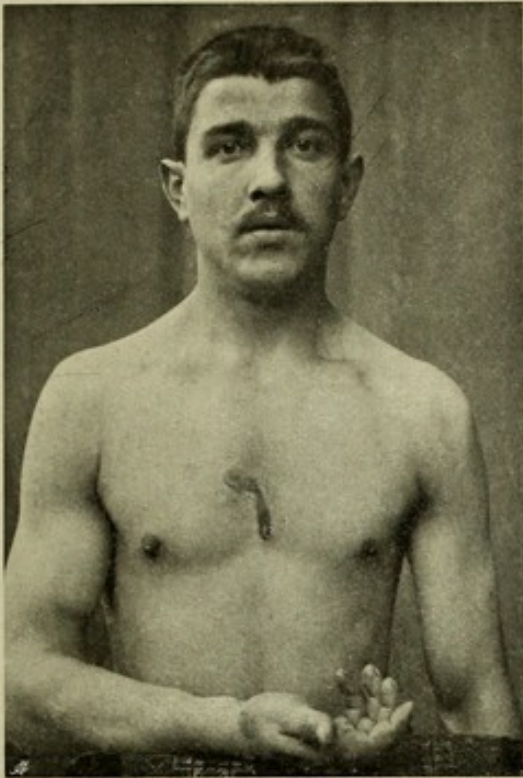
Hilfsarbeiter A. K., 23 Jahre alt, arbeitete am 3. September 1908 in einem sogenannten Trockenkasten einer Fabrik für Appreturen und hielt in seiner rechten Hand den Holzgriff einer elektrischen Traglampe. Infolge schlechter Isolation war der metallene Drahtkorb der Lampe stromführend geworden, und als K. den Korb knapp an die Brust hielt — die nur mit einem dünnen blauen Hemd bekleidet war — und mit seinem rechten Ellbogen die Wand berührte, wurde er in den Stromkreis eingeschaltet: K. wurde hin und her geworfen, schrie um Hilfe, doch bevor jemand kam, verlöschte die Lampe (Sicherheit durchgebrannt), und K. wurde frei. Die Lampe brannte mit Wechselstrom von 220 Volt Spannung. K. erlitt eine Verletzung seiner Brusthaut (Fig. 50), d. i. an der Stromeintrittsstelle; der rechte Ellbogen (Fig. 50) trug einen unregelmäßigen, bis auf die Subcutis reichenden Substanzverlust (Stromaustritt). Die Brustverletzung hatte das Aussehen einer Brandwunde, doch waren die Haare im Bereiche der Verletzung (Fig. 51) und auch das Hemd ganz unversehrt geblieben; auch bei mikroskopischer

Fig. 50. Hautverletzung der Brust (Stromeintritt) und des rechten Ellbogens (Stromaustritt).

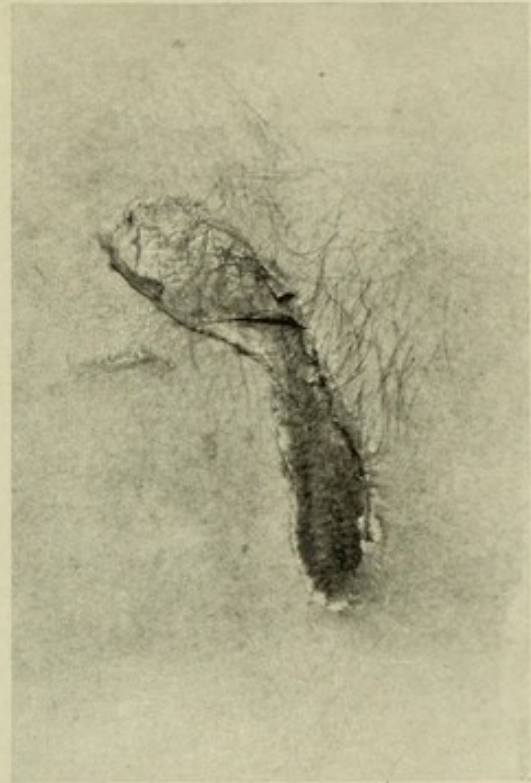
Fig. 51. Die Haare im Bereiche der verbrennungsartigen Hautverletzung unversehrt.

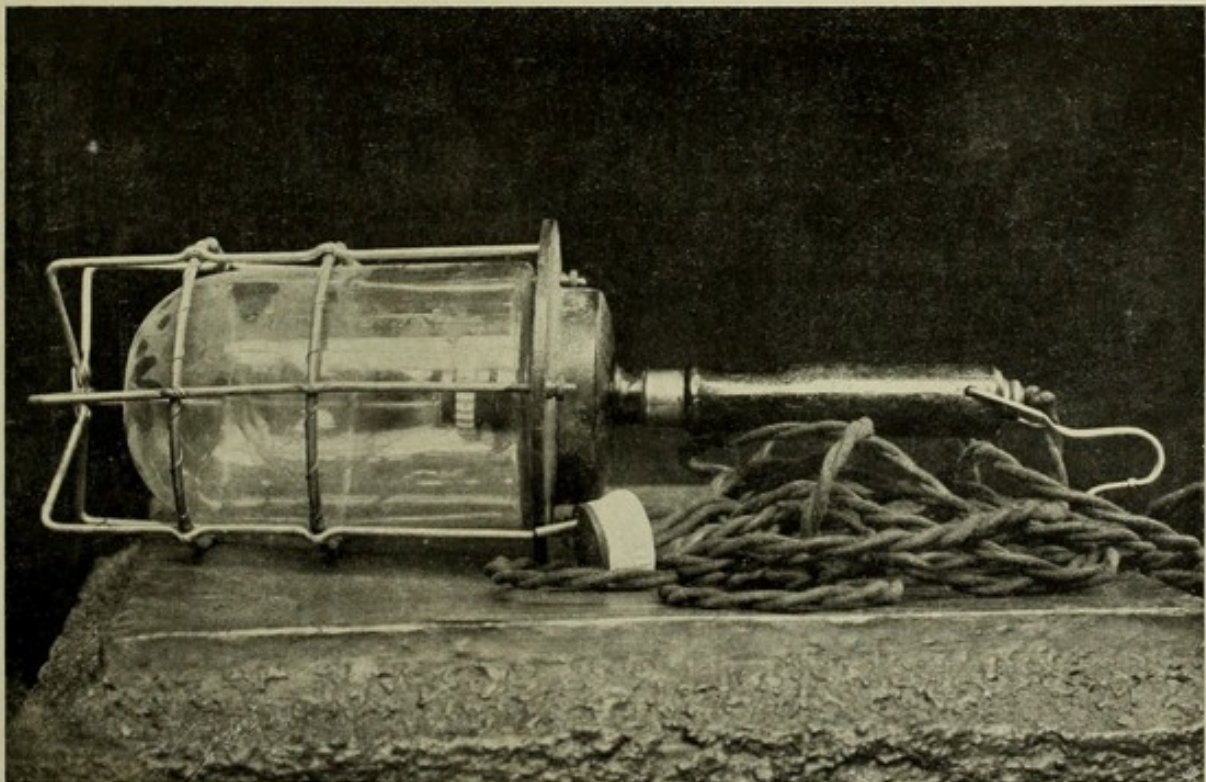
Ein Drahtteil des Schutzkorbes der Lampe (Fig. 52) war durch die losgelösten Hautfetzen verunreinigt; die mikroskopische Untersuchung ergab: Epithelien und Baumwollfasern. Die Spitalaufnahme wurde seitens des Mannes abgelehnt.

- a) in **klinischer** Beziehung: Stromeintrittsstelle: Herzgegend. Stromaustritt: rechter Arm. Trotz der besonders gefährlichen Eintrittsstelle keine bedrohlichen Erscheinungen, keine Bewußtlosigkeit etc. Verbrennungsartige Veränderung der Haut mit Intaktbleiben der Behaarung daselbst.
- b) in **forensischer** Beziehung: Der Mann schrie um Hilfe; Gewebsteile der Haut am Drahtkorb.
- c) in **gesundheitstechnischer** Beziehung: Nicht genügende Isolation der Metallteile der Glühlampe und deren „Schutzgitters“, respektive Drahtkorbes. Mangelhafte Beleuchtung des Arbeitsraumes.

Fig. 52. Traglampe, deren schlecht isolierter Drahtkorb mit Resten der verletzten Hautstelle.

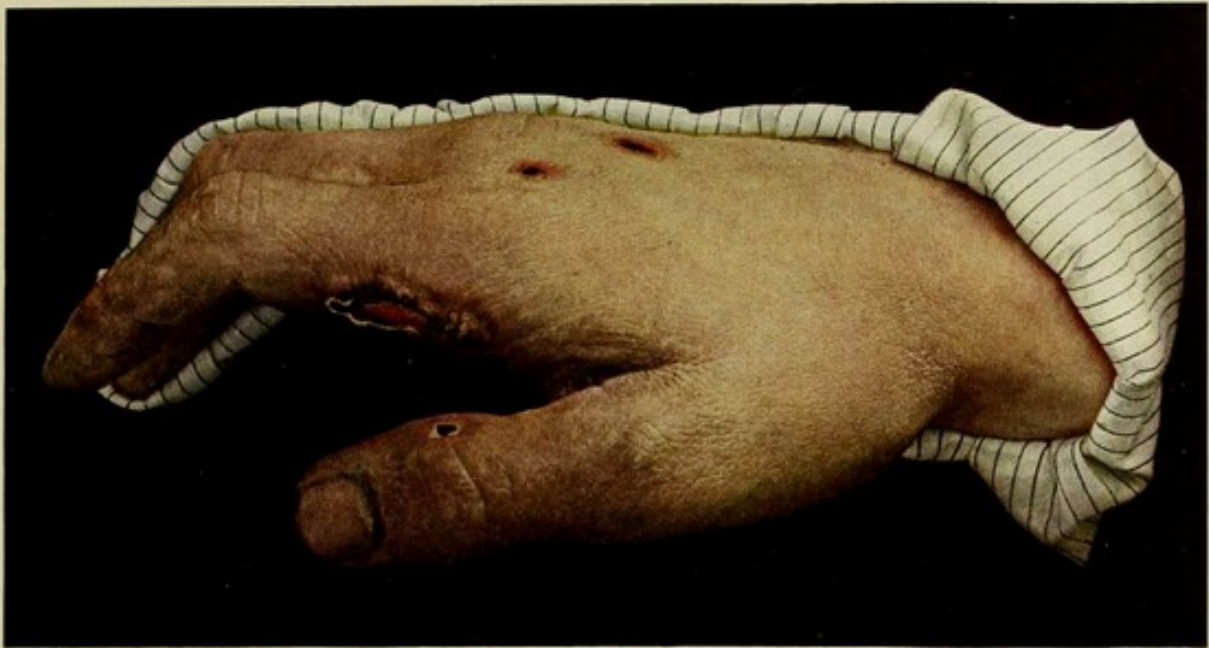
„Die rechte Hand mit grauer Farbe beschmiert, zeigt nach Entfernung derselben an der Speichenseite des I. Zeigefingergliedes eine 2 $\frac{1}{2}$  cm lange und 1 cm breite, an den Rändern geschwärzte Brandblase, in deren Grund das Lederhautgewebe starr und weiß verfärbt, im Zentrum braun erscheint. Außerdem zeigt die Speichenseite des II. Fingergliedes eine längsstehende, 1 cm lange und etwas über 1 mm breite, buchtig begrenzte, dunkelbraune Vertiefung, und die Ellenseite des Daumens zwischen I. und II. Glied eine etwa hirsekorngroße Lücke mit braunen, trockenen Rändern. An der Rückseite der rechten Hand finden sich mehrere rotbraune, vertrocknete, zum Teil auch etwas blutende, bis linsengroße, aufschürfungähnliche Stellen“ (Fig. 53).

Fig. 53. Hautzerstörung am Zeigefinger und Daumen (Stromeintritt am Hörnerblitzableiter).

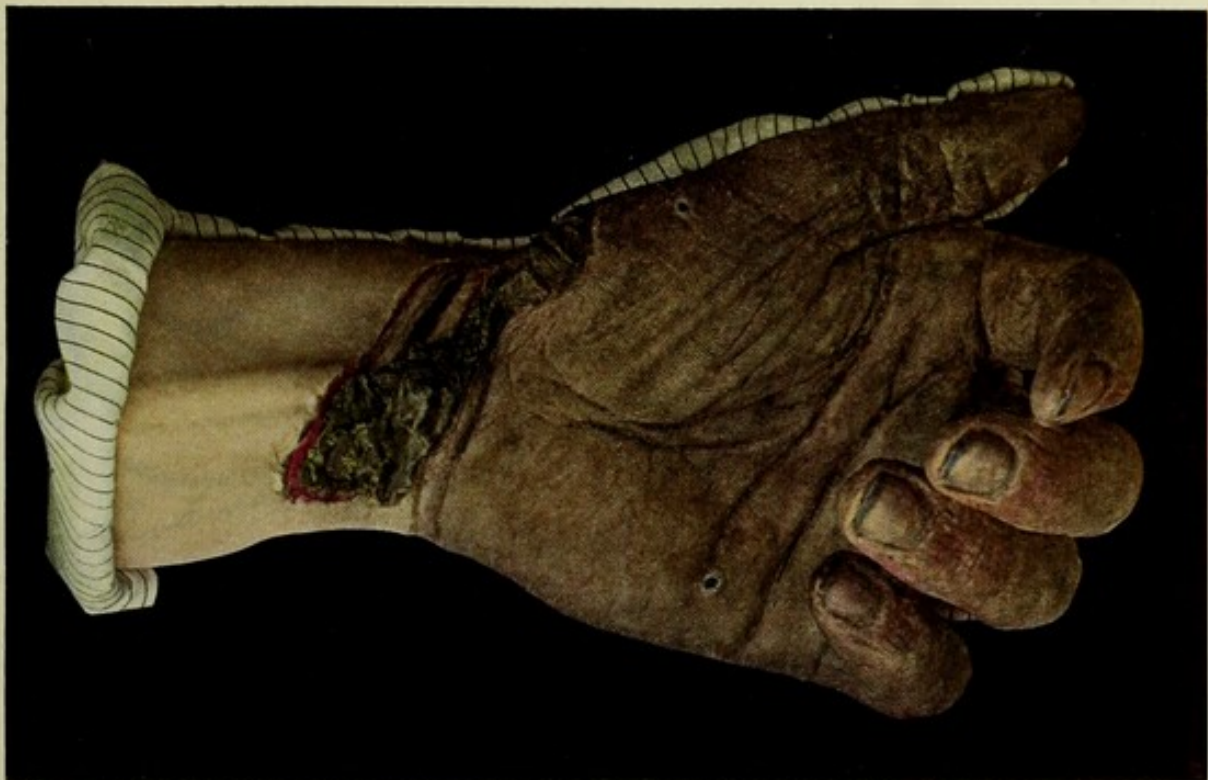
zieht, und an welcher sich unten eine auf die Außenseite des Daumenballens übergehende, über 2 cm lange und über 1 cm breite, nicht geplatze Blase anschließt. Die geplatze Oberhaut der großen Blase mit einer grauen Farbe beschmutzt. Die bloßliegende Lederhaut unter der großen Blase starr, hart, an der Peripherie weiß, in der Mitte auf 8 mm Breite schwarzbraun verfärbt. Am Rande der weißen Partie die bloßliegende Lederhaut dunkelrot und weich . . ." (Fig. 54).

Fig. 54. Hautzerstörung im Bereiche des Radiokarpalgelenks (Stromaustritt am Eisenmast).
