## **Atlas der Elektropathologie / von S. Jellinek.**

Jellinek, Stefan, 1871-

Berlin : Urban & Schwarzenberg, 1909.

AUS DEM K. K. UNIVERSITÄTSINSTITUT FÜR GERICHTLICHE MEDIZIN IN WIEN  
(VORSTAND: PROF. DR. A. KOLISKO).

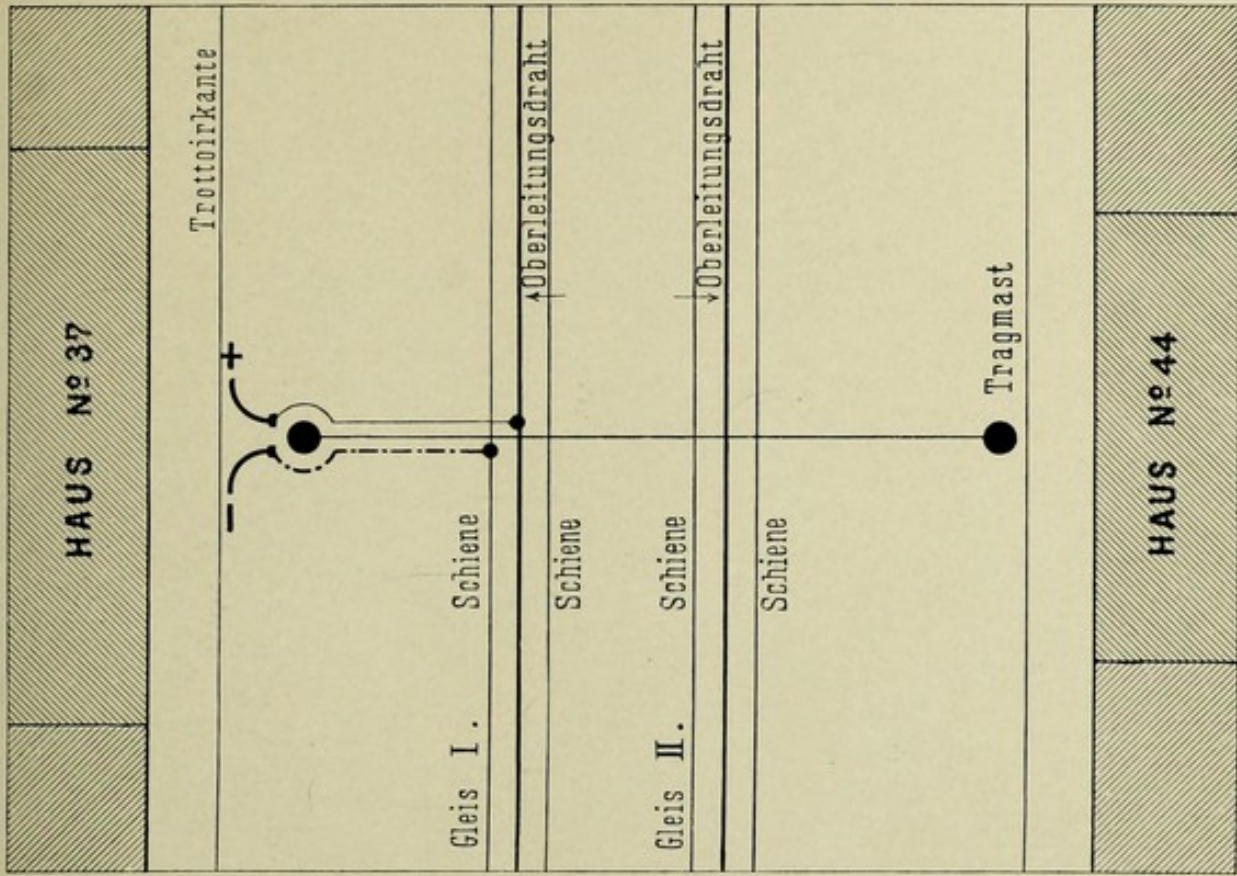
Anstreichergehilfe R. Sch., 26 Jahre alt, war am 20. Juni 1907, auf einer Leiter stehend, mit dem Anstreichen einer eisernen Säule (Mannesmannrohr) der Oberleitung der städtischen Straßenbahnen beschäftigt; diese Säulen sind ca. 6 m hoch, und einzelne von ihnen, und zwar in Abständen von 500 – 600 m, tragen auf der Spitze einen sogenannten Hörnerblitzableiter (Fig. 55). Diese Apparate dienen zum Schutz der Oberleitung (und der Maschinen in der Zentrale) gegen Blitzschlag, Überspannung etc. Ein Horn ist in leitender Verbindung mit dem Oberleitungsdraht (Plus), das andere Horn ist durch den Tragmast hindurch mit einer Gleisschiene (Minus) verbunden.

Der Verunglückte, dem durch die dichte Baumkronen der Ausblick gewiß behindert war, hat mit einer Hand das positive, mit der anderen Hand das negative Horn oder die eiserne Säule berührt und in dieser Weise Stromschluß hergestellt; durch die Flammenbildung und Rauchentwicklung wurde der Hörnerblitzableiter (Fig. 55) geschwärzt (Gleichstrom von 500 Volt Spannung). Die rechte Hand (vermutlich Stromeintrittsstelle) ist im Bereiche des Daumens und Zeigefingers verletzt (Fig. 53). Die linke Hand (vermutlich Stromaustrittsstelle) trägt eine ausgebreitete Hautläsion an der Grenze des Daumenballens und des Radiokarpalgelenkes (Fig. 54), die durch grünlichgraue Farbenreste beschmiert ist.

Fig. 56. Skizze der Unfallstelle und Leitungsschema der Oberleitung und des Hörnerblitzableiters.

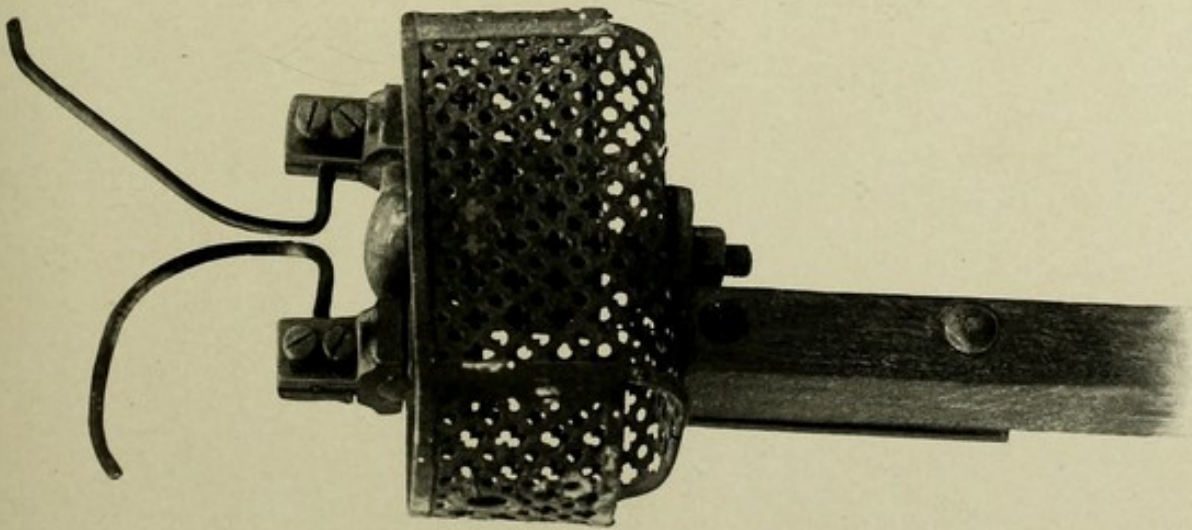
- a) in **klinischer** Beziehung: Tod ist nicht sofort eingetreten; die Atmung war noch einige Minuten vorhanden.
- b) in **forensischer** Beziehung: Kombination von elektrischem und mechanischem (Sturz) Trauma. Tod durch Schädelbasisfraktur.
- c) in **gesundheitstechnischer** Beziehung: Unvorsichtigkeit und ungünstige Raum- und Lichtverhältnisse beim Arbeiten in der Nähe von elektrischen Anlagen.

Fig. 55. Hörnerblitzableiter (durch Flammenbogen stellenweise geschwärzt).

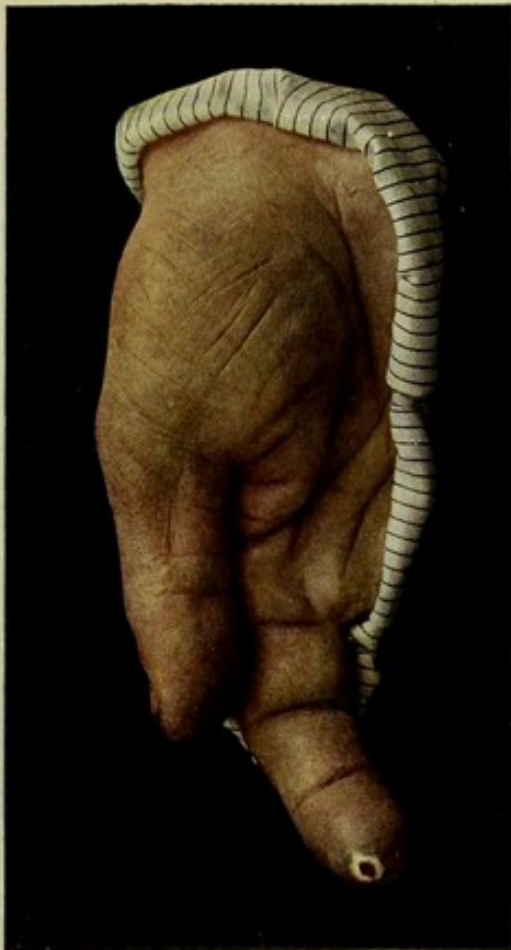
Hilfsarbeiter F. G., 29 Jahre alt, suchte am 20. November 1907 absichtlich einen elektrischen „Unfall“ dadurch herbeizuführen, daß er sich die rechte Hand mit einem Tuche (Fig. 60) mehrmals unwickelte und in einen elektrischen Anschlußkasten hineinsteckte — Drehstrom von 6000 Volt Spannung. Der Zeigefinger (Fig. 57) war die Stromeintrittsstelle und wurde infolge des Schutzes — das Tuch war an dieser Stelle 6fach (Fig. 60) zusammengefaltet — nicht besonders stark verletzt; die Stromaustrittsstelle war durch eine ähnliche Veränderung der Haut an der Dorsalseite des kleinen Fingers derselben Hand (Fig. 58) markiert.

Fig. 57. Fingerbeere (Stromeintritt).

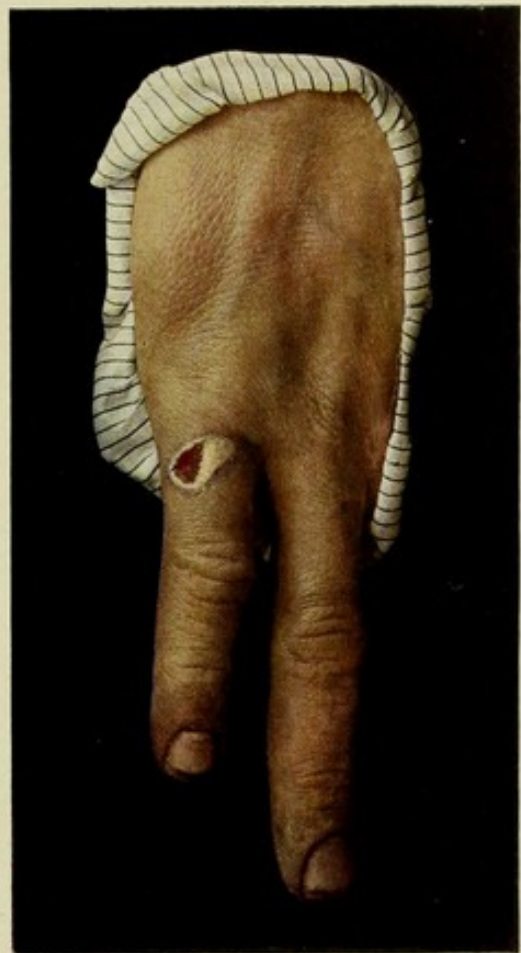
Fig. 58. Kleinfingerseite (Stromaustritt).

Elektrische Selbstverstümmelung des Zeigefingers.

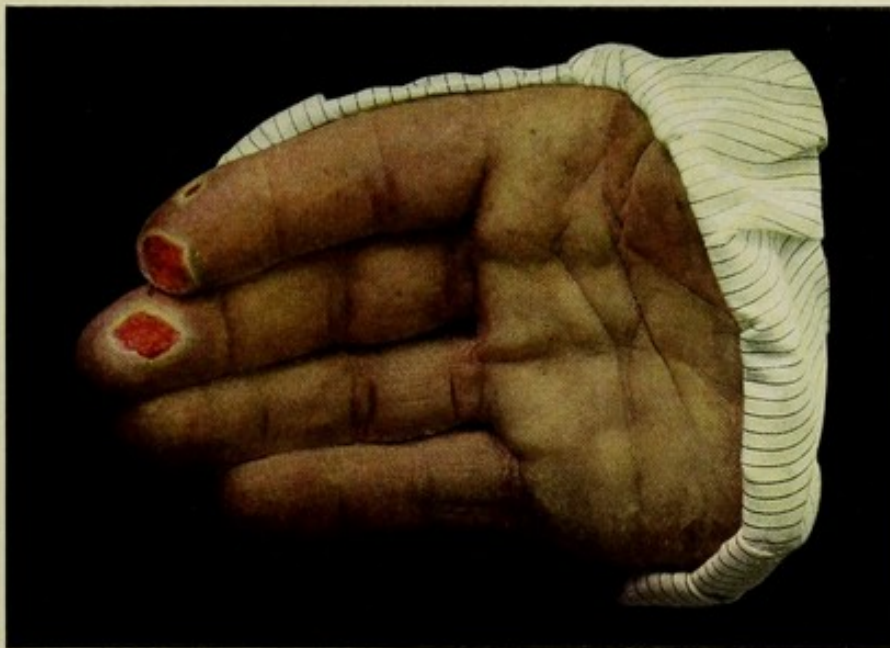
Der Zeigefinger und  
Mittelfinger (Stromein-  
trittsstelle) waren durch  
Substanzverluste verän-

dert, als ob die Hand in eine Schnittmaschine hineingeraten wäre (Fig. 59).

Fig. 59. Schnittförmige Verletzung des 2. und 3. Fingers durch Berührung eines stromführenden Maschinenteiles.

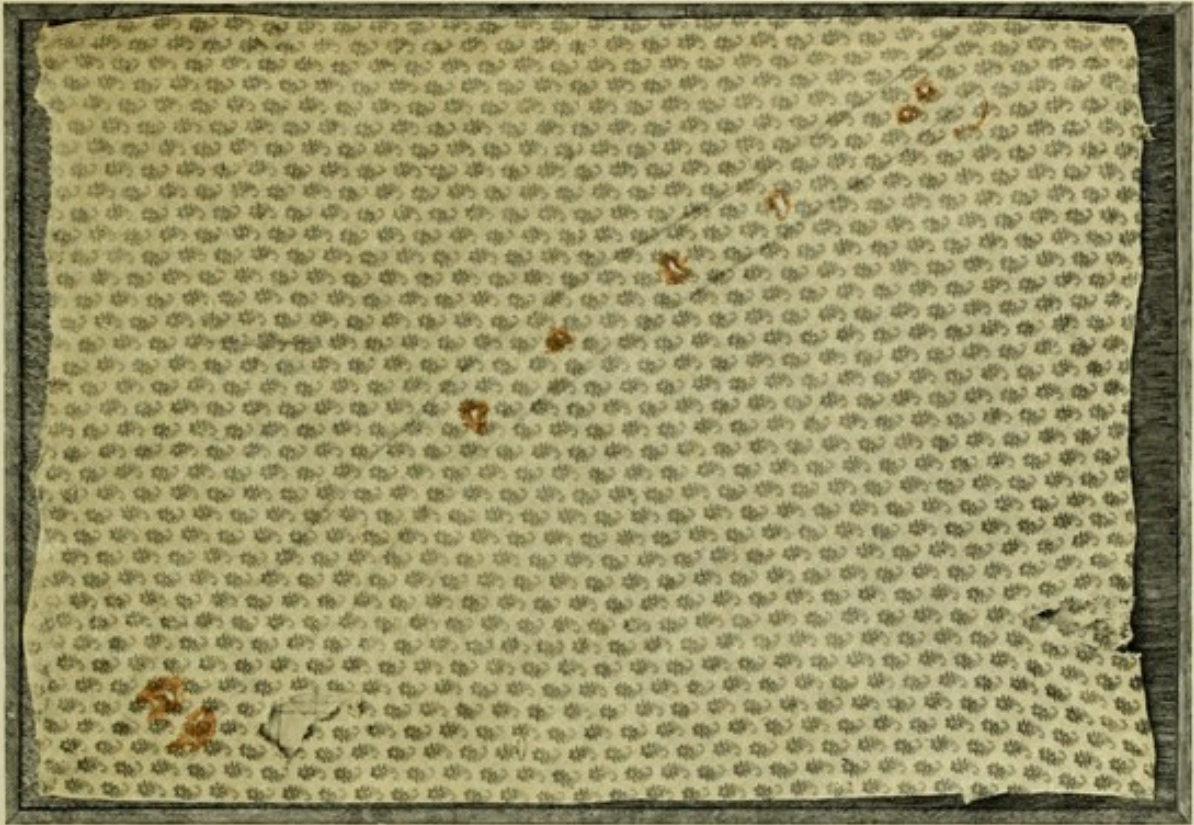
Fig. 60. Das zum Schutz des Zeigefingers (elektrische Selbstverstümmelung) mehrfach zusammengefaltete Tuch an mehreren (7) Stellen durchlöchert und angesengt (vgl. Fig. 57).

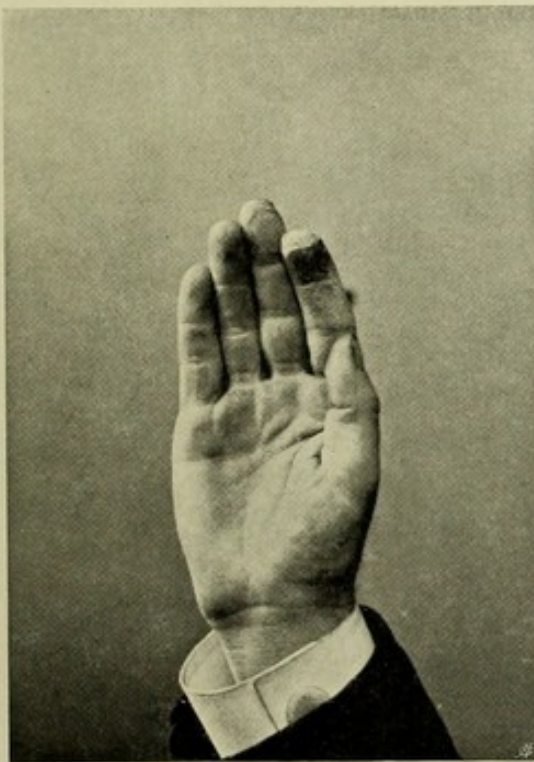
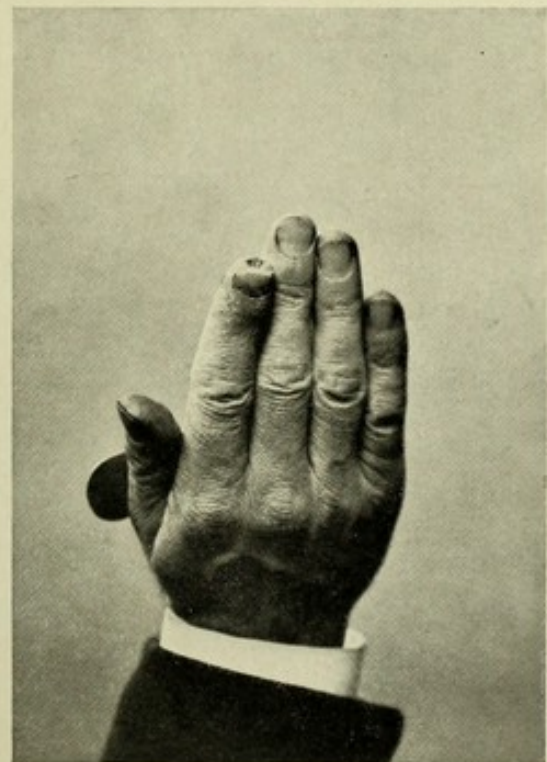
Im weiteren Verlaufe der Spitalsbehandlung hat sich der Substanzverlust besonders im Bereiche des Zeigefingers bedeutend vergrößert (16. November), so daß das III. Fingerglied verkürzt erscheint (Fig. 61 u. 61 a).

Fig. 61. Palmar.

Fig. 61 a. Dorsal.

Vergrößerung des Substanzverlustes des rechten Zeigefingers (cf. Fig. 59). 16 Tage nach dem Unfall.

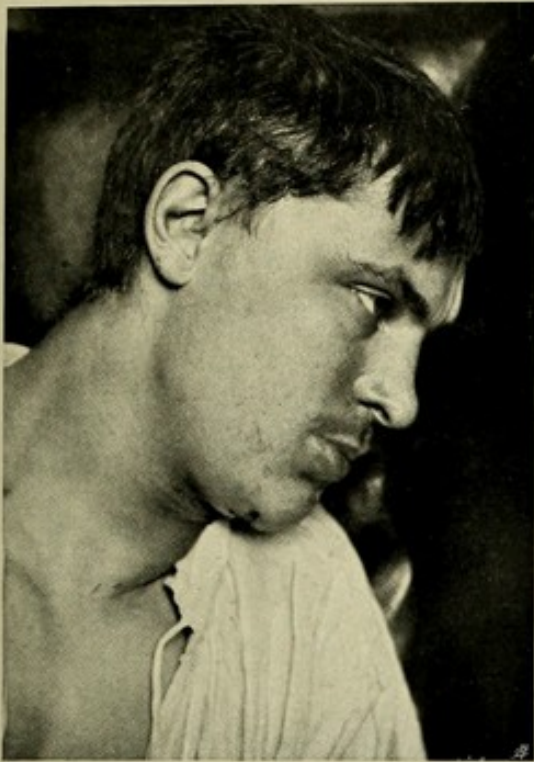
Fig. 62. Haare unversehrt (Strom-  
übergangsstelle).

ausgiebige Darmentleerungen trat in den allernächsten Tagen Besserung des Allgemeinbefindens ein. Die Stellen der Haut, wo der Strom ein- und ausgetreten war (Schläfe und linke Halsseite) waren durch bräunliche, ziemlich derb sich anfühlende, gegen das umgebende Niveau vertiefte Hautveränderungen gekennzeichnet. Trotzdem die Zerstörung der rechten Schläfenhaut durch einen verbrennungsartigen Charakter (Fig. 63) ausgezeichnet war, blieben die Haare darüber vollkommen unversehrt und erschwerten sogar die Agnosierung der Verletzung (Fig. 62).

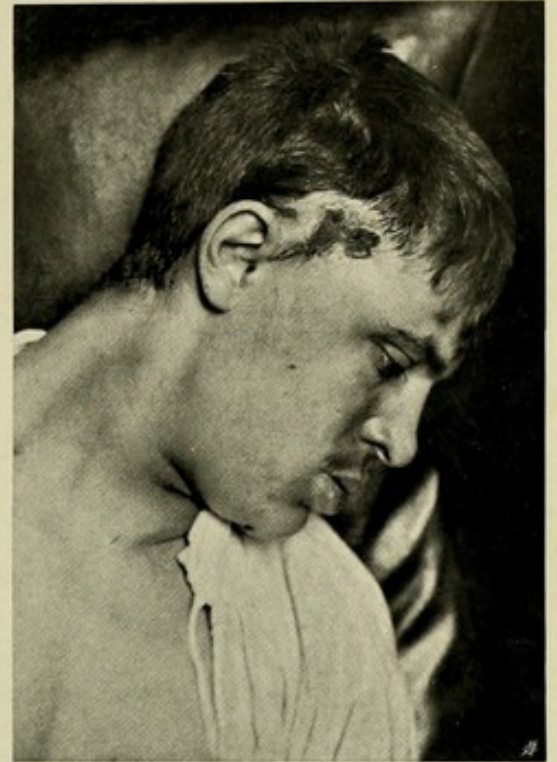
Fig. 63. Unterhalb der Haare (weg-  
rasiert) eine tiefgehende Hautver-  
letzung.

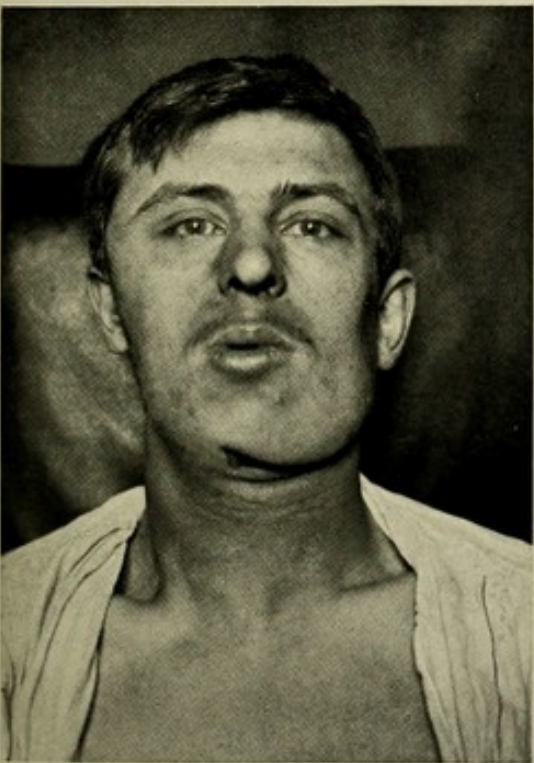
Fig. 64. Asymmetrie des Gesichts, links-  
seitige Fazialisparese.

Im Bereiche der linken Gesichtshälfte war sogleich nach dem Unfall eine leichte Facialisparesie des mittleren und unteren Astes aufgetreten, und das ganze Gesicht hatte ein asymmetrisches Aussehen (Fig. 65).

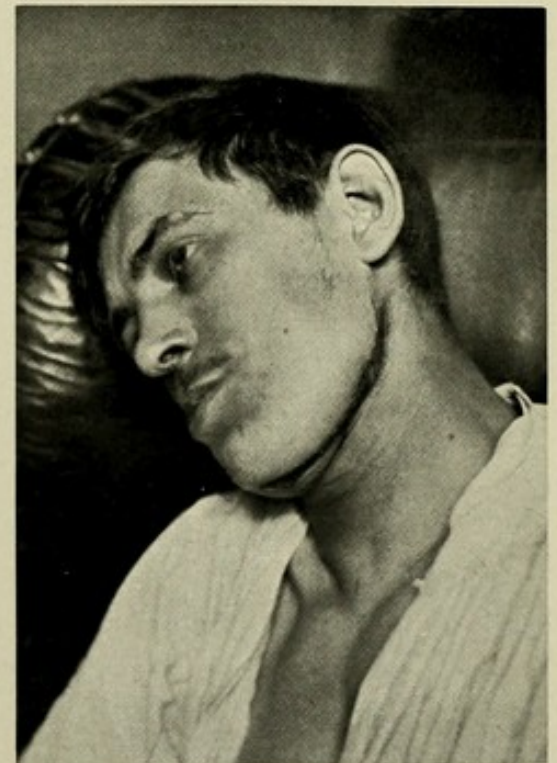
Fig. 65. Strangulationsähnliche, braun  
verfärbte Hautfurche mit grünlichen  
Auflagerungen (Stromeintrittsstelle).

Die linke Halsseite zeigte eine strangulationsähnliche, braun verfärbte, mehrere Millimeter tiefe Hautfurche, die nach unten mit einer reaktiven Rötung der scheinbar unversehrten Haut versehen war (Fig. 64). Die bräunliche Hautfurche verriet stellenweise eine grünliche und bläuliche Auflagerung, die mit den Veränderungen des blanken Kupferdrahtes (Fig. 66) übereinstimmte, an den der Hals (respektive Unterkiefergegend) anlässlich des Unfalles angepreßt war.

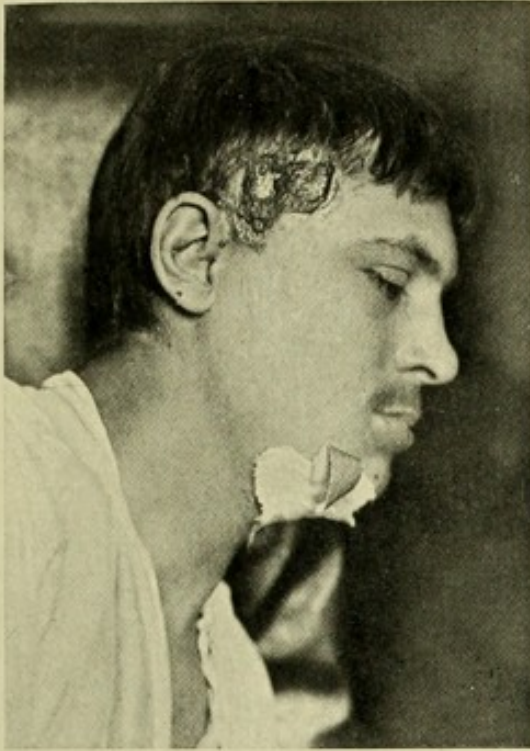
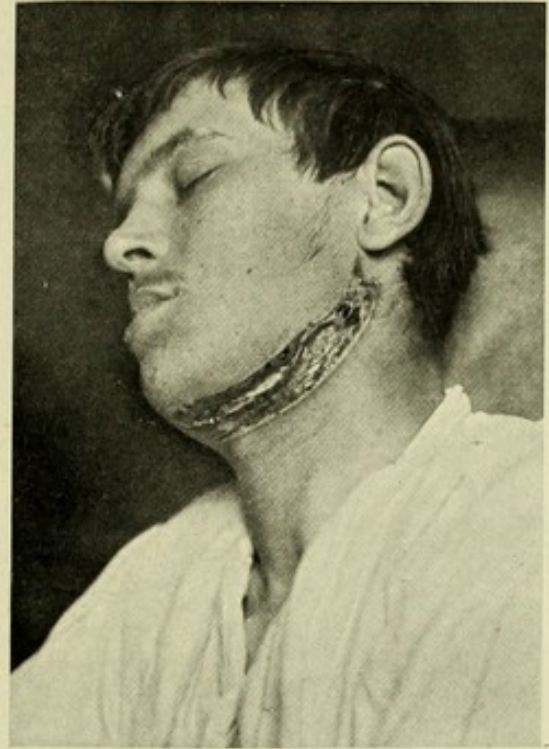
Hautverletzungen, 10 Tage nach dem Unfall.

In den nächsten Tagen ist das scheinbar intakte Gewebe in der Umgebung der obenerwähnten Hautveränderungen (rechte Schläfe und linke Halsseite) nekrotisch zerfallen, wodurch es zu einem auffällig großen Substanzverlust an diesen Stellen (Fig. 68) (1. Dezember 1908) kam, der eine Zeitlang bestehen blieb, sich jedoch allmählich durch reichliche Granulationsbildung substituierte und der Heilung ohne Eiterbildung und ohne besondere Schmerzhaftigkeit entgegenschritt (Fig. 69, 70) (28. Dezember 1908). Die Facialisparesie ging bald zurück, leichte Kopfschmerzen blieben eine Zeitlang bestehen, doch erholte sich der Kranke sehr rasch. Die Wunde der rechten Schläfengegend zeigte drei Tage nach dem Unfall Entzündungserscheinungen (wohl infolge von Infektion), wodurch die rechte Wange und auch die Lider des rechten Auges anschwellen; die Temperatur stieg auf  $38.5^{\circ}\text{C}$ ; auf antiphlogistische Behandlung bildeten sich sowohl die Erscheinungen des Erysipeloids als auch die begleitenden Schmerzen rasch (in 2–3 Tagen) zurück.

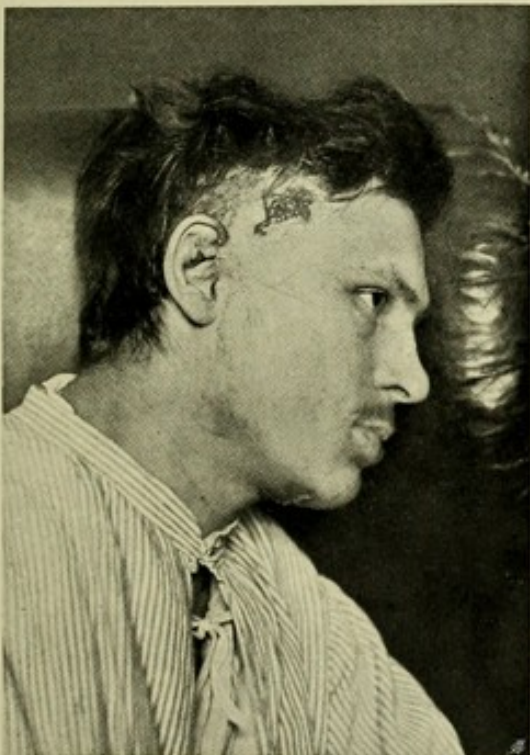
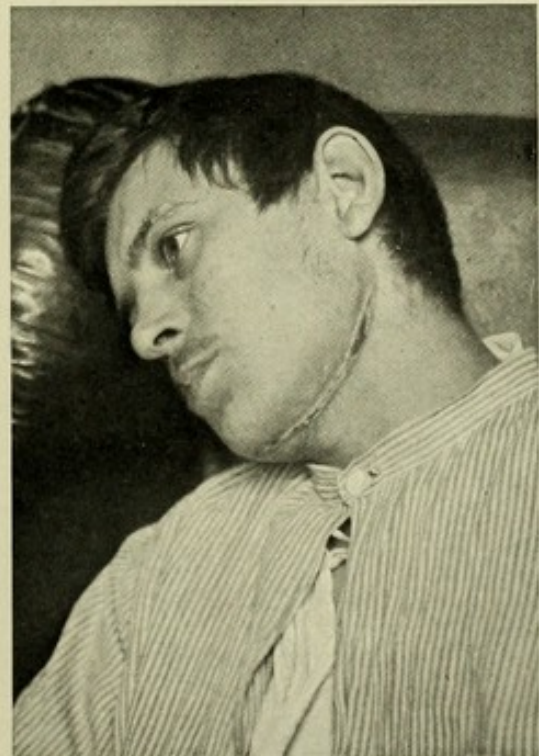
Vernarbung der Hautverletzungen, 38 Tage nach dem Unfall.

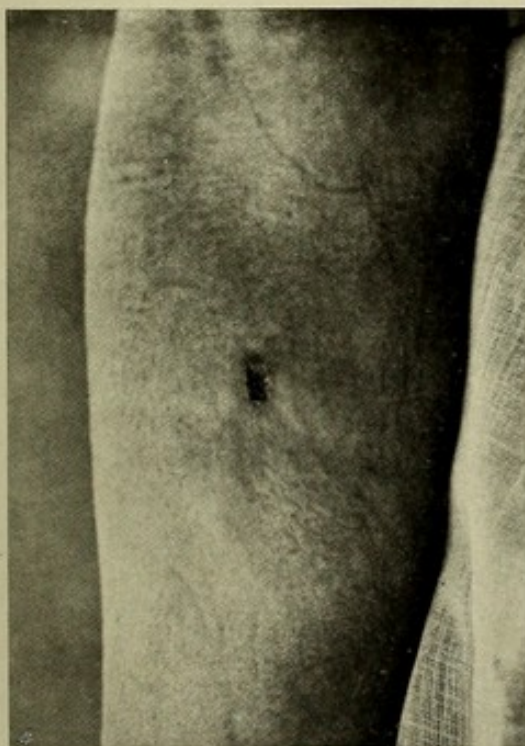
Die Stromeintrittsstelle (Volarfläche des Vorderarmes) war weniger verletzt (Fig. 71) als die Stromaustrittsstelle am Ellbogen (Fig. 72).

Fig. 71. Hautverletzung an der Volarseite des rechten Vorderarmes (Stromeintritt).

Einige Tage nach dem Unfall.

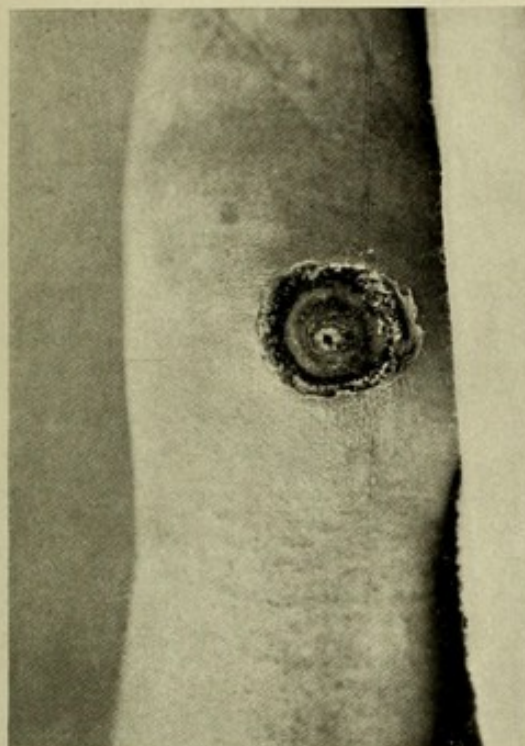
Fig. 72. Rechter Ellbogen (Stromaustritt).

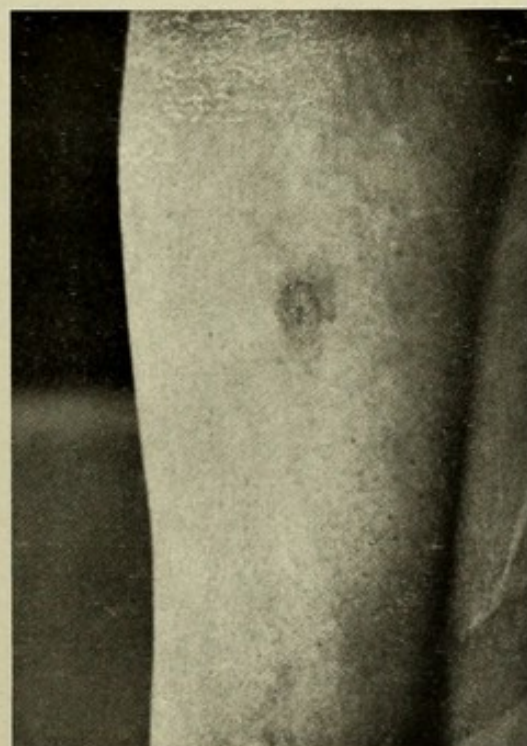
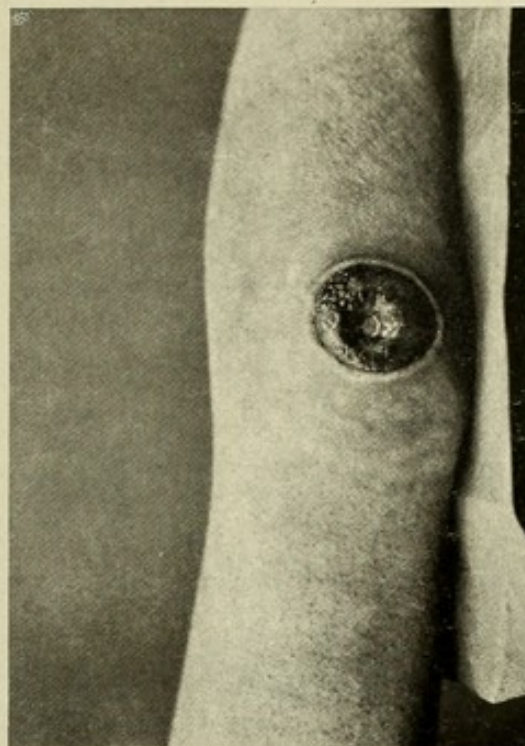
Die weiteren Heilungsstadien der durch Stromein- und -austritt verursachten Hautverletzungen, und zwar in Zeitabschnitten 1, 2 Monate, beziehungsweise 2 Jahre nach dem Unfall, sind aus den Fig. 73, 74, 75, 76, 77, 78 zu erkennen. Der Ärmel des Wollhemdes wurde an der Stromeintrittsstelle durchlöchert und leicht angesengt (Fig. 79).

Hautverletzungen einen Monat nach dem Unfall.

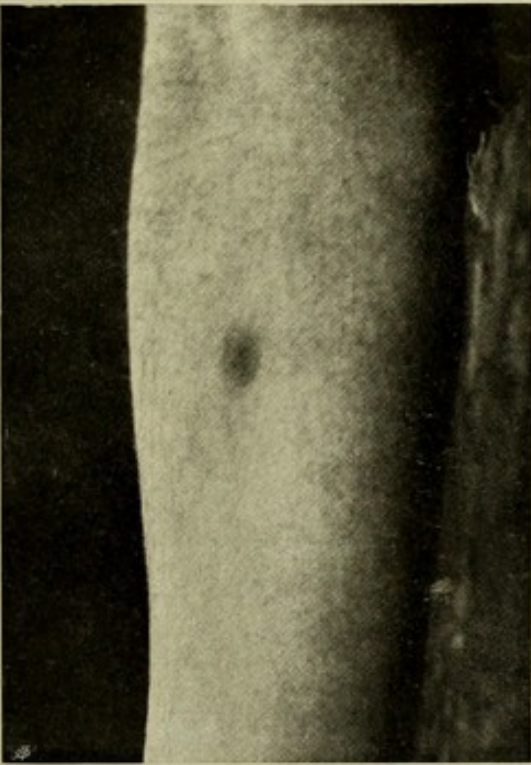
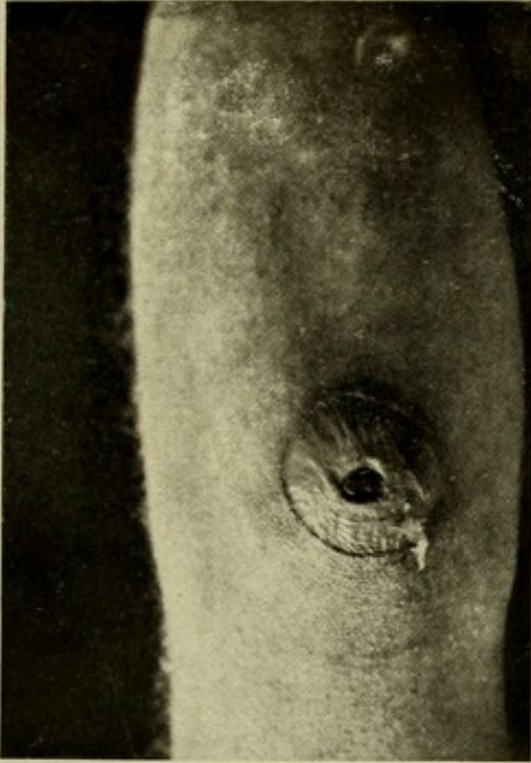
Vernarbung, 2 Monate nach dem Unfall.

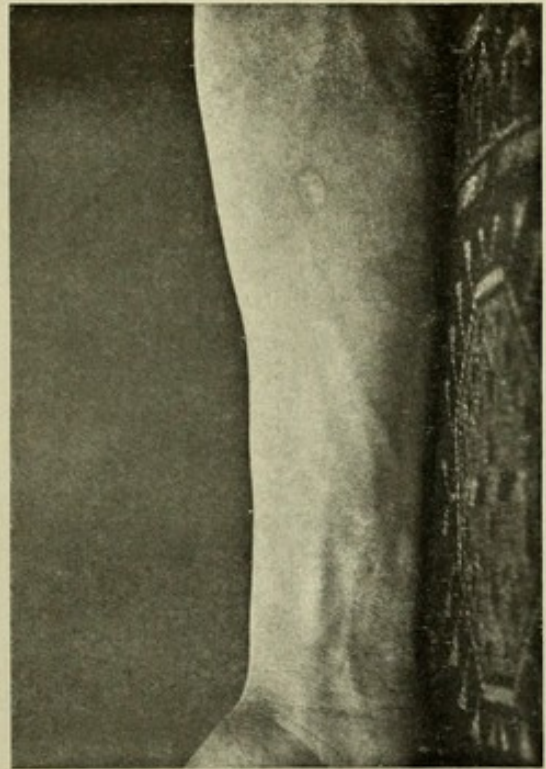
Fig. 77.

Vernarbte Hautstellen, 2 Jahre nach dem Unfall.

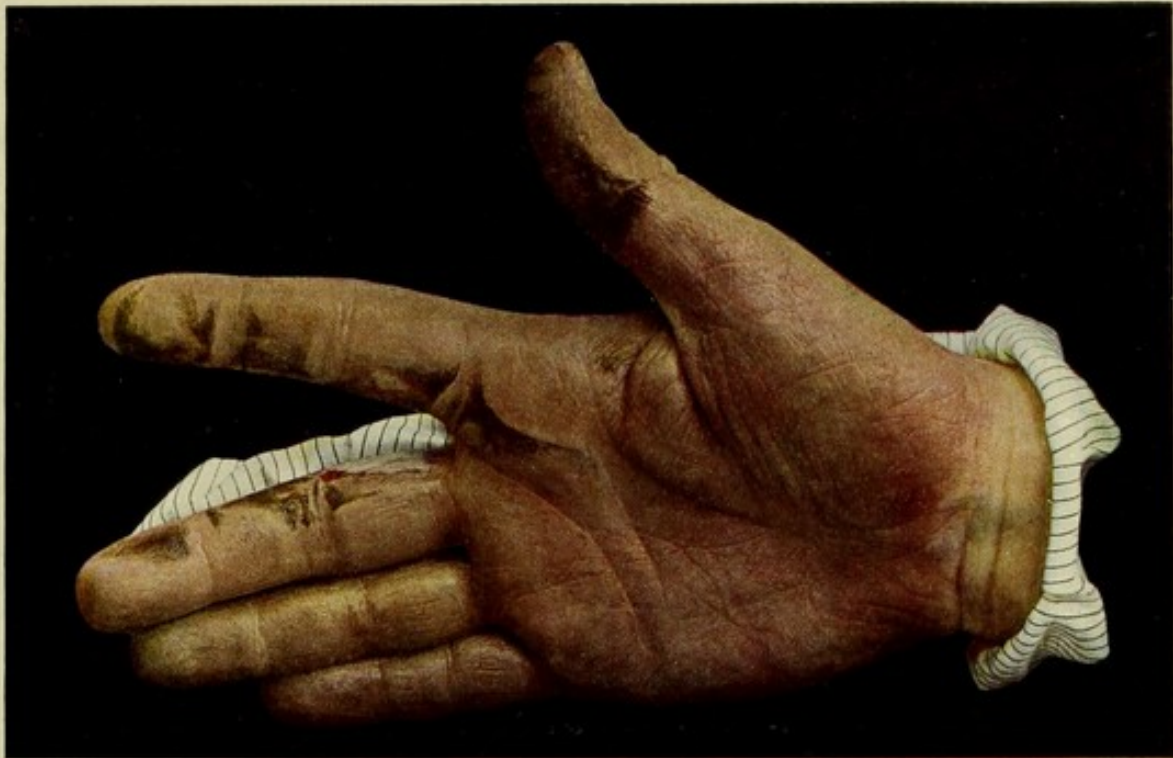
Uhrmacherlehrling K. S., 17 Jahre alt, führte am 27. Jänner 1907 einen elektrischen Kurzschluß dadurch herbei, daß beim Erfassen einer elektrischen Traglampe die schlecht isolierte Leitungsschnur mit der elektrischen Lampenfassung in Berührung kam: Die ersten 3 Finger der Hand zeigen braunschwartzliche Verfärbungen der Haut, die teils von Berührung, teils von Metallniederschlägen herrühren; der Mittelfinger wurde außerdem an einer Stelle verbrannt (Fig. 81), Brandwunde II. Grades, die im Laufe von 14 Tagen vollkommen ausheilte. Spitalsaufnahme (Krankenhaus Wieden) am 28. Jänner 1907; am 11. Februar geheilt entlassen. Die Lampe war durch Gleichstrom von 220 Volt Spannung gespeist.

- a) in **klinischer** Beziehung: Außer der geringen Verletzung am Mittelfinger hat S. durch den Unfall keinen Schaden erlitten.
- b) in **forensischer** Beziehung: Verteilung der metallischen Niederschläge.
- c) in **gesundheitstechnischer** Beziehung: Mangelhafter Zustand der Hausinstallation (Leitungsschnüre) vermutlich infolge Abnutzung.

Fig. 81. Niederschläge von gasförmig verpufften Metallteilchen, kleine Brandwunde am Mittelfinger.

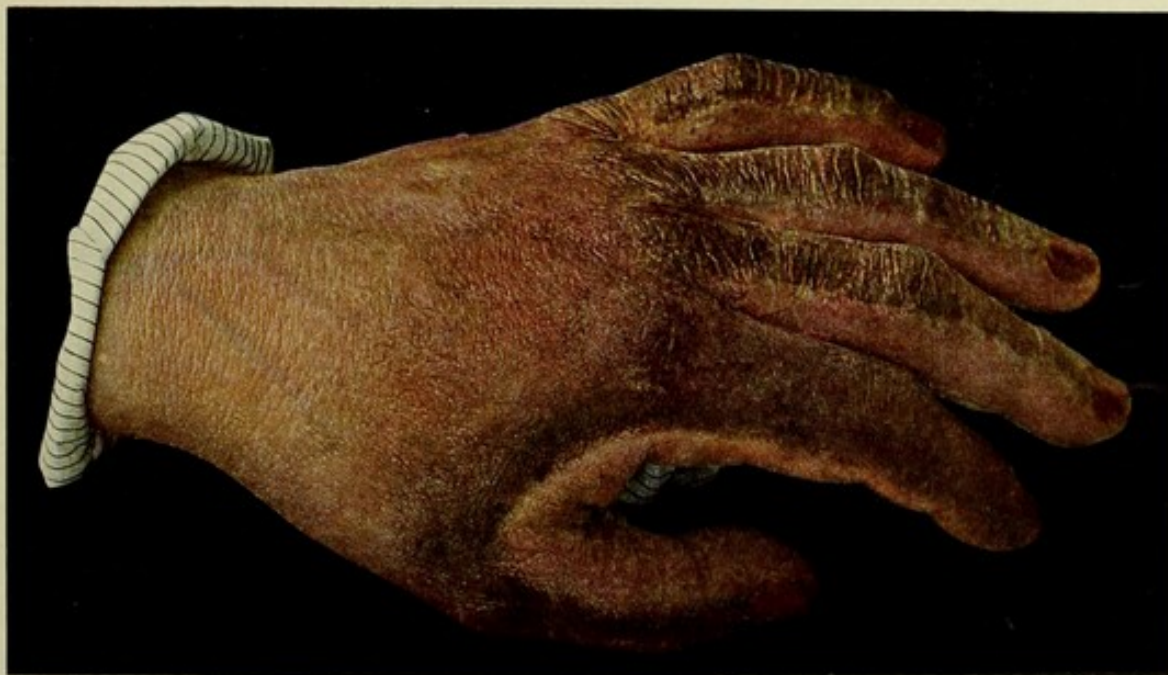
Monteur J. T., 35 Jahre alt, hantierte am 14. Mai 1906 bei Spannungsprüfungen in unvorsichtiger Weise mit Glühlampen und führte einen Kurzschluß herbei (Gleichstrom von 110 Volt Spannung), ohne selbst Strom zu bekommen; Bleisicherungen sind durchgebrannt, Metallniederschläge haben die Haut der rechten Hand überzogen (Fig. 82); durch den Lichtbogen wurden die Haare an der Stirngrenze, ferner die Augenbrauen und die Spitzen der Wimpern leicht angesengt; während einiger Stunden litt T. an Lichtscheu, sonst trug er keinen Schaden davon. Die Hautveränderungen heilten in einigen Tagen durch Abstoßung der Oberhaut in trockenen Blättern und Fetzen (vgl. Fig. 3, Tafel II), und zwar ohne Entzündungserscheinungen. J. T. war einige Tage nach dem Unfall vollkommen hergestellt und erwerbsfähig.

- a)* in **klinischer** Beziehung: Ansengung der Augenbrauen und der Wimpern (im elektrischen Lichtbogen), leichte Lichtscheu, hingegen keine Schädigung des Lides und des Augapfels.  
Vollkommene Heilung.
- b)* in **forensischer** Beziehung: Imprägnierung der Haut. Stromübergang hatte nicht stattgefunden.
- c)* in **gesundheitstechnischer** Beziehung: Mangel an Vorsicht.

Fig. 82. Ausgedehnte Niederschläge von gasförmig verpufften Metallteilchen (durch elektrischen Lichtbogen).

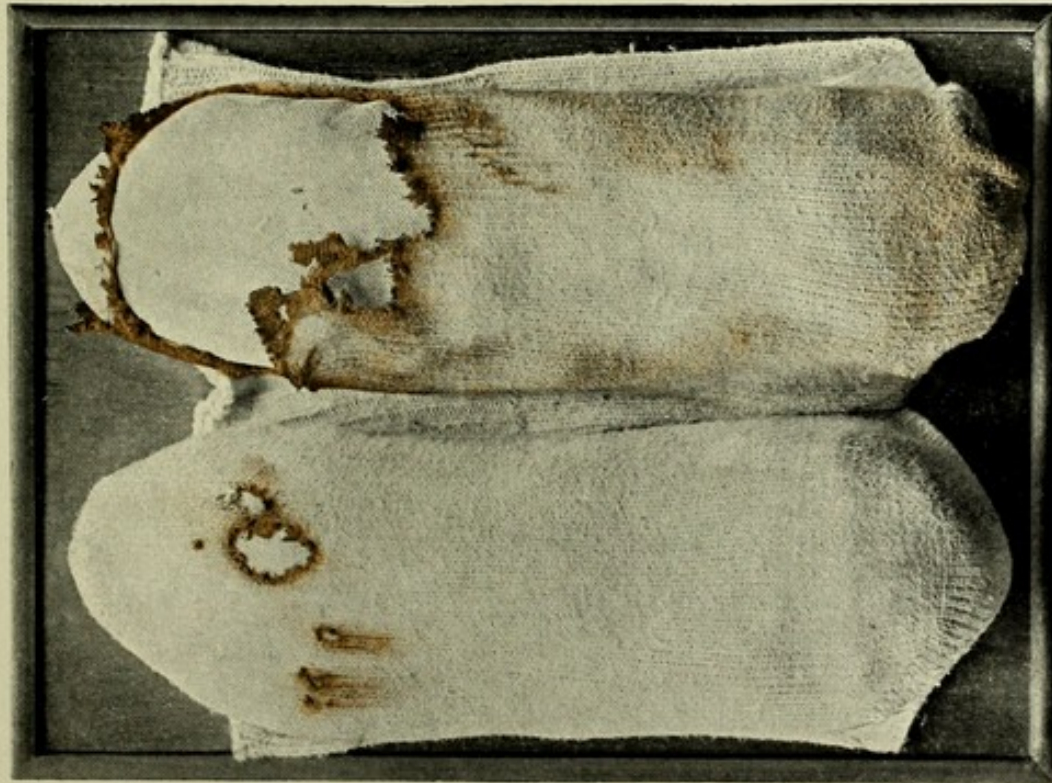
Die Socken (Fig. 83) und die Sohlen der Schuhe (Fig. 84) tragen ziemlich ausgedehnte Brandlöcher.

- a) in **klinischer** Beziehung: Momentanes Erlöschen der lebenswichtigen Funktionen.
- b) in **forensischer** Beziehung: Mitteilung, daß der leblose Körper aufgerichtet stehenblieb und erst nach Stromunterbrechung zusammenfiel.  
Zerstörung der Kleidungsstücke.
- c) in **gesundheitstechnischer** Beziehung: Außerachtlassung der vorgeschriebenen Benutzung eines Isolierschemels.

Fig. 83. Durchlöcherung und Verbrennung der Socken.

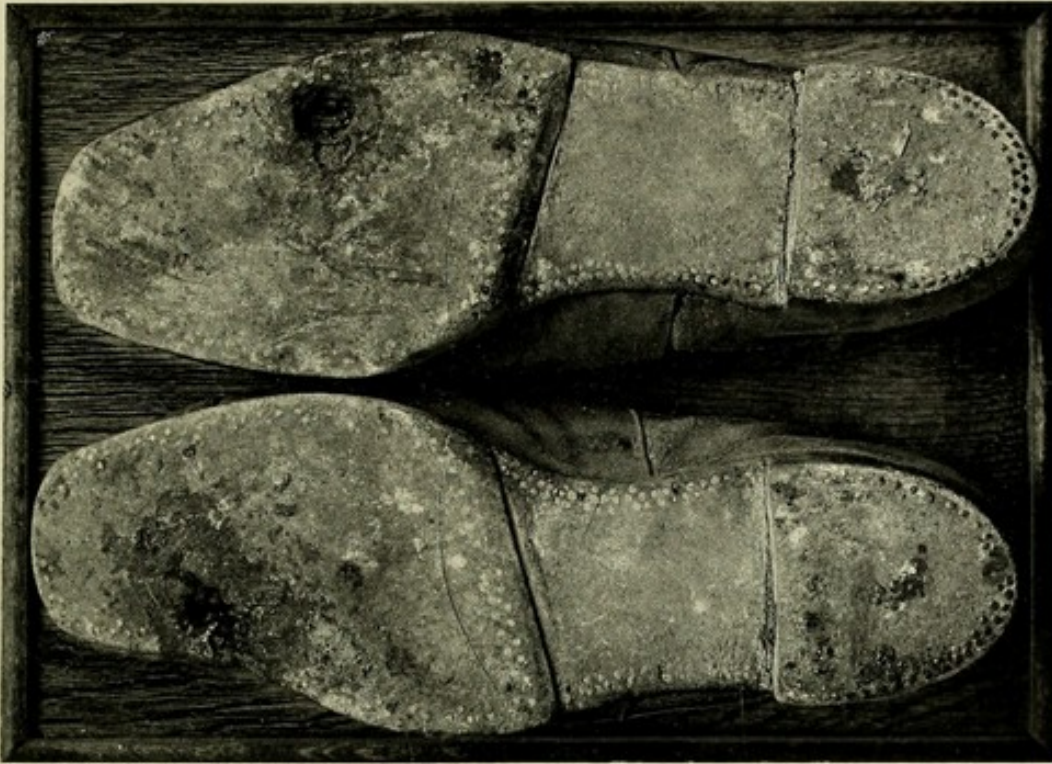
Fig. 84. Durchlöcherung und Verkohlung der Schuhsohlen (Stromaustritt).

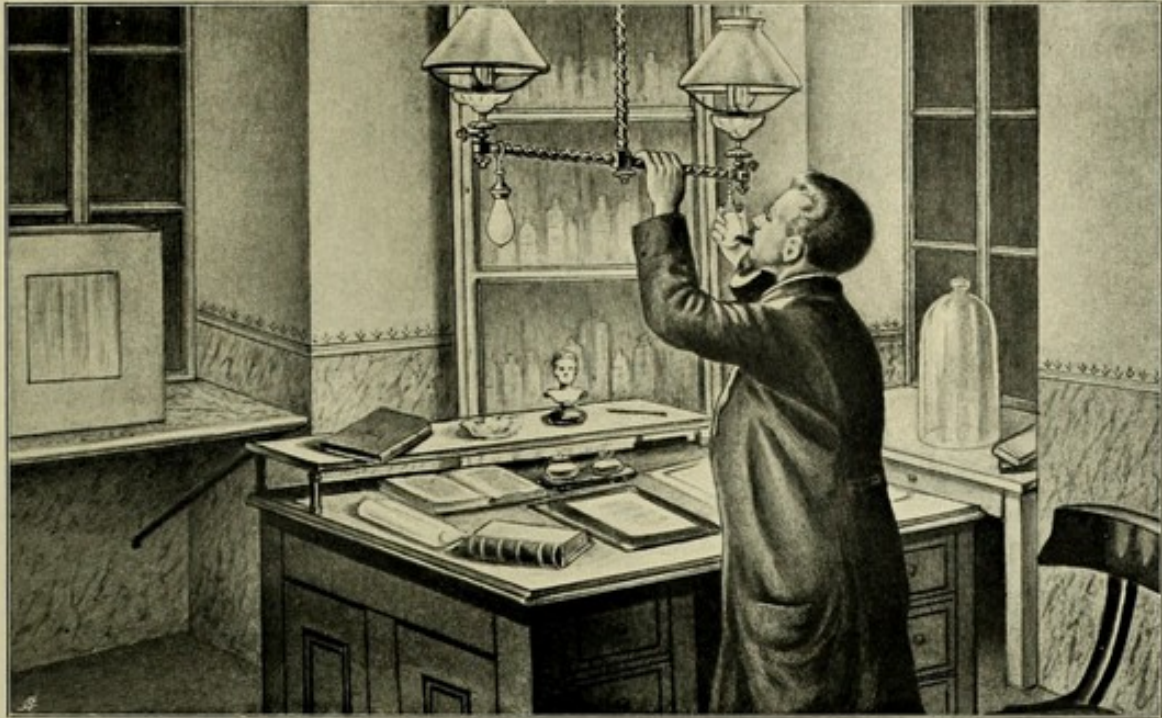
Prof. Dr. A. v. T. verunglückte am 12. März 1907 in der Weise, daß er gleichzeitig eine Glühlampenfassung und den metallischen Gasluster, auf den das elektrische Licht aufmontiert war, erfaßte (Fig. 85): die elektrische Glühlampe brannte zwar mit Gleichstrom von 110 Volt Spannung, da jedoch die Zuleitung aus einem sogenannten Fünfleitersystem (vgl. Taf. XIII, Fig. 30), einem Gleichstromnetz mit geerdetem Außenleiter, erfolgte, so war zwischen Lampe und Gasrohr eine Spannung von 330, respektive 440 Volt vorhanden, von welcher Prof. v. T. auch getroffen wurde.

- a) in **klinischer** Beziehung: Ganz kurz dauernde Bewußtlosigkeit, vollkommene Restitutio ad integrum.
- b) in **forensischer** Beziehung: Erinnerung für den ganzen Vorgang.
- c) in **gesundheitstechnischer** Beziehung: Mangelhafte Installation: Metalluster war nicht abisoliert und der Fußboden des Arbeitsraumes ungenügend geschützt gegen leitende Erdverbindung.

Fig. 85. Situation anlässlich des Unfalls.

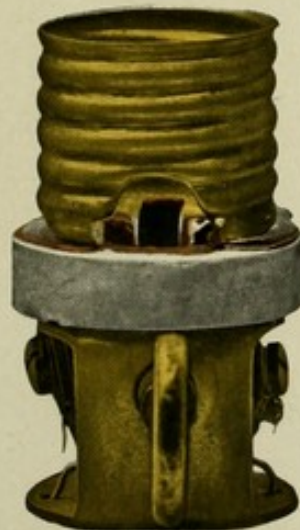
Der Metallteil der Lampenfassung (Fig. 86) ist mit Schmelzungsspuren (Metalltropfen) behaftet.

Fig. 86. Zerstörung der Lampenfassung (Metallperlen).

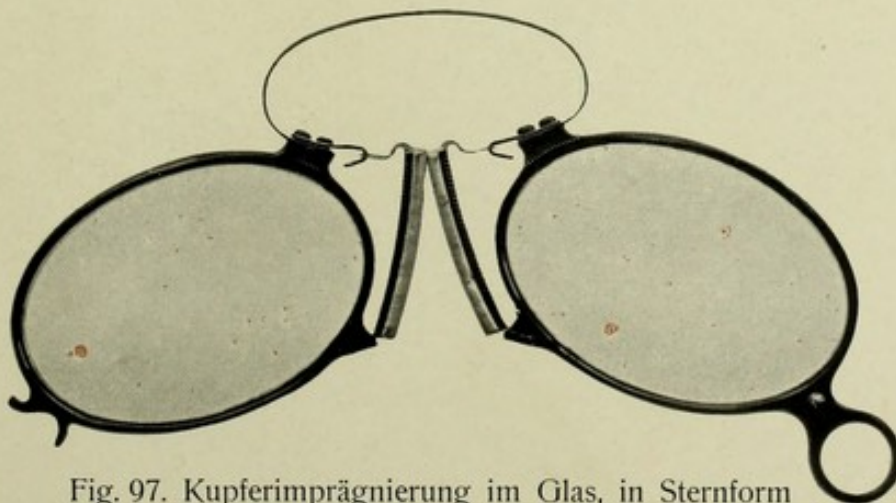
zu einem Kurzschluß (Gleichstrom, 220 Volt Spannung) führten. Die rechte Hand des Ingenieurs erlitt eine rotbraune Verfärbung (vgl. Tafel LIX, Fig. 150), die Augen blieben wohl deshalb unversehrt, weil das geschmolzene und verspritzte Kupfer vom Glas des Zwickers aufgefangen wurde; das Kupfer ist im Glas in Sternform imprägniert (Fig. 97), wie eingegraben.

Fig. 97. Kupferimprägnierung im Glas, in Sternform (vgl. Fig. 150).

in **gesundheitstechnischer** Beziehung: Bei gewissen Arbeiten ist für Augenschutz Sorge zu tragen.

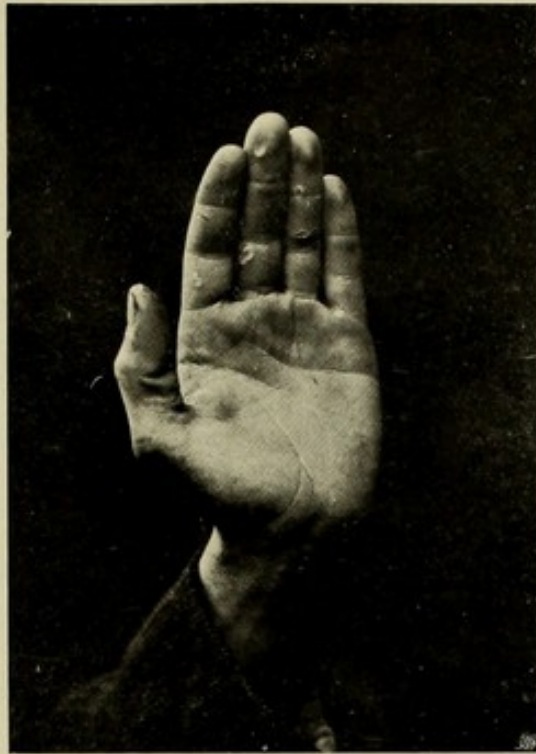
Sämtliche Finger der linken Hand waren von blasenartigen, grauweißen Veränderungen der Haut befallen (Fig. 101 und Fig. 107), die in den nächsten Tagen zu lochförmigen Substanzverlusten (Fig. 102) führten; diese Substanzverluste vergrößerten sich in den weiteren Tagen terrassenartig (Fig. 103), um schließlich mit weißlichen, flachen Narben (Fig. 104) auszuheilen.

Fig. 101. Mehrfache Verletzung der Finger durch Erfassen einer schlecht isolierten elektrischen Kipplampe. Sofort nach dem Unfall.

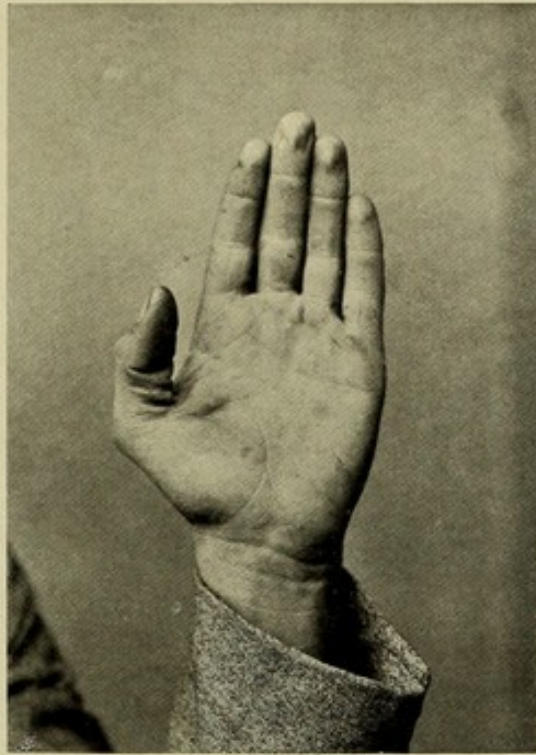
Fig. 104. Heilungsstellen mit feinen flachen Narben.

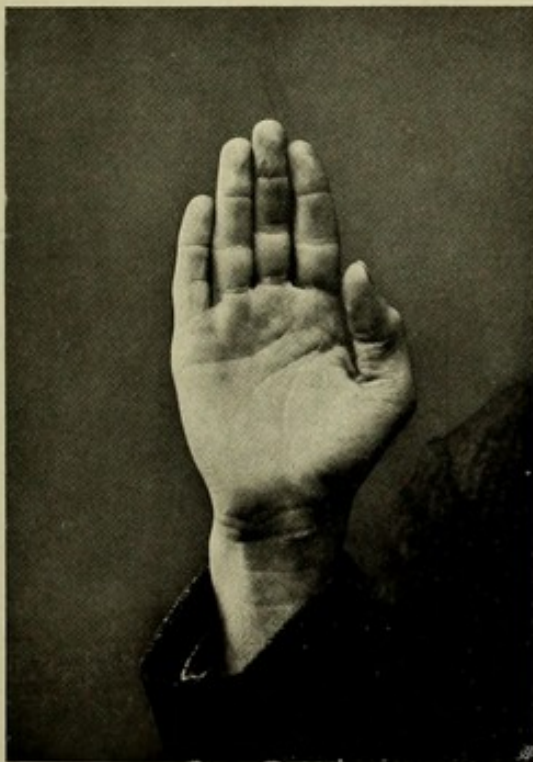
Trotzdem die rechte Hand die zweite Stromübergangsstelle war, sind Hautveränderungen daselbst erst am 16. Tage nach dem Unfall in Erscheinung getreten (Fig. 105 und 108); grauweißliche Verfärbung der Epidermis (Nekrose), die sich abstößt (Fig. 108). Die mikroskopische Untersuchung eines aus der Umgebung einer derart veränderten Hautstelle exzidierten Hautstückes zeigte Aufquellung der mittleren Schicht der Hornlage, Abhebung der Hornschicht überhaupt (Fig. 109).

Fig. 105. Hautveränderung, erst am 16. Tage nach dem Unfall hervorgetreten (vgl. Fig. 108), Spätform.

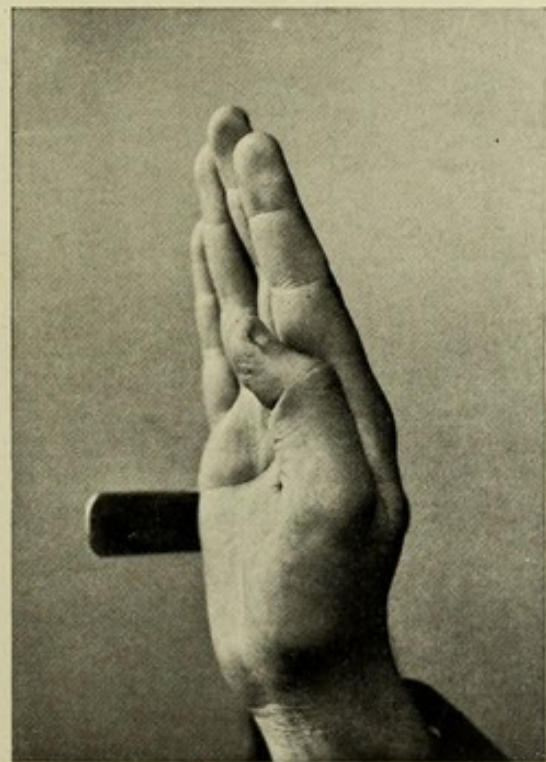
Fig. 106. Kaum sichtbare weiße punktförmige Hautveränderung der Endphalange des linken Zeigefingers. (Unfall D.)

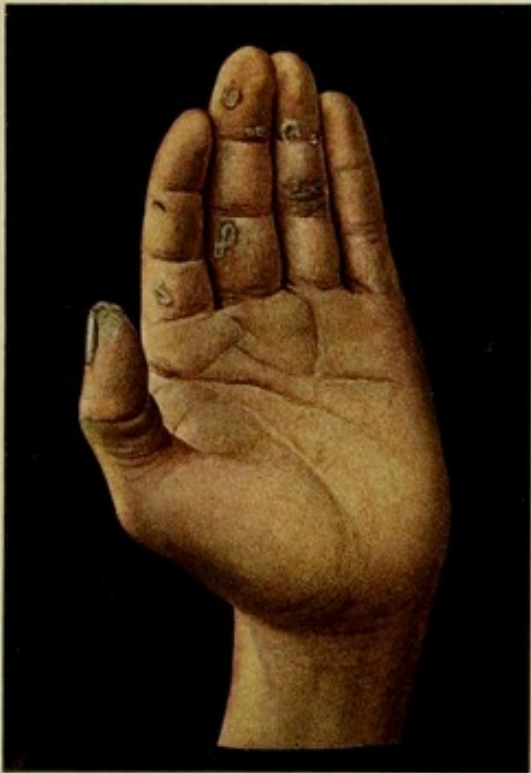
Fig. 107. Hautläsionen sogleich nach dem Unfall.

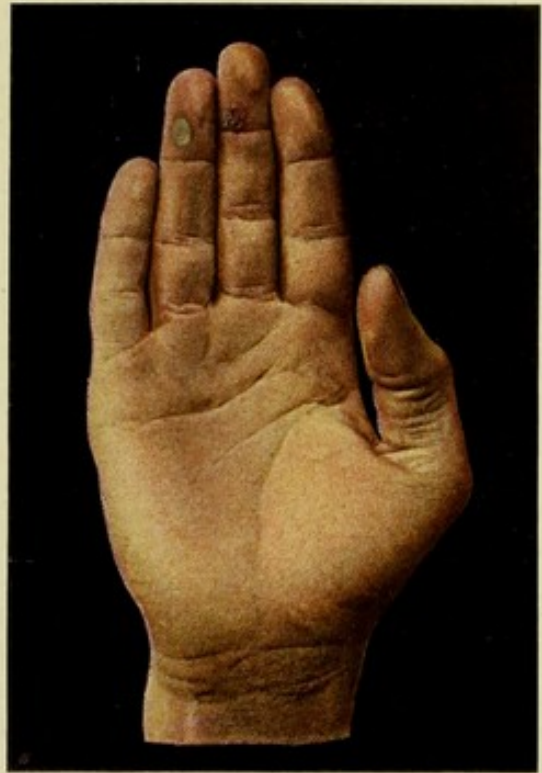
Fig. 108. Hautveränderung, erst am 16. Tage hervorgetreten (vgl. Fig. 105) Spätform.
