## **Atlas der Elektropathologie / von S. Jellinek.**

Jellinek, Stefan, 1871-

Berlin : Urban & Schwarzenberg, 1909.

AUS DEM K. K. UNIVERSITÄTSINSTITUT FÜR GERICHTLICHE MEDIZIN IN WIEN  
(VORSTAND: PROF. DR. A. KOLISKO).

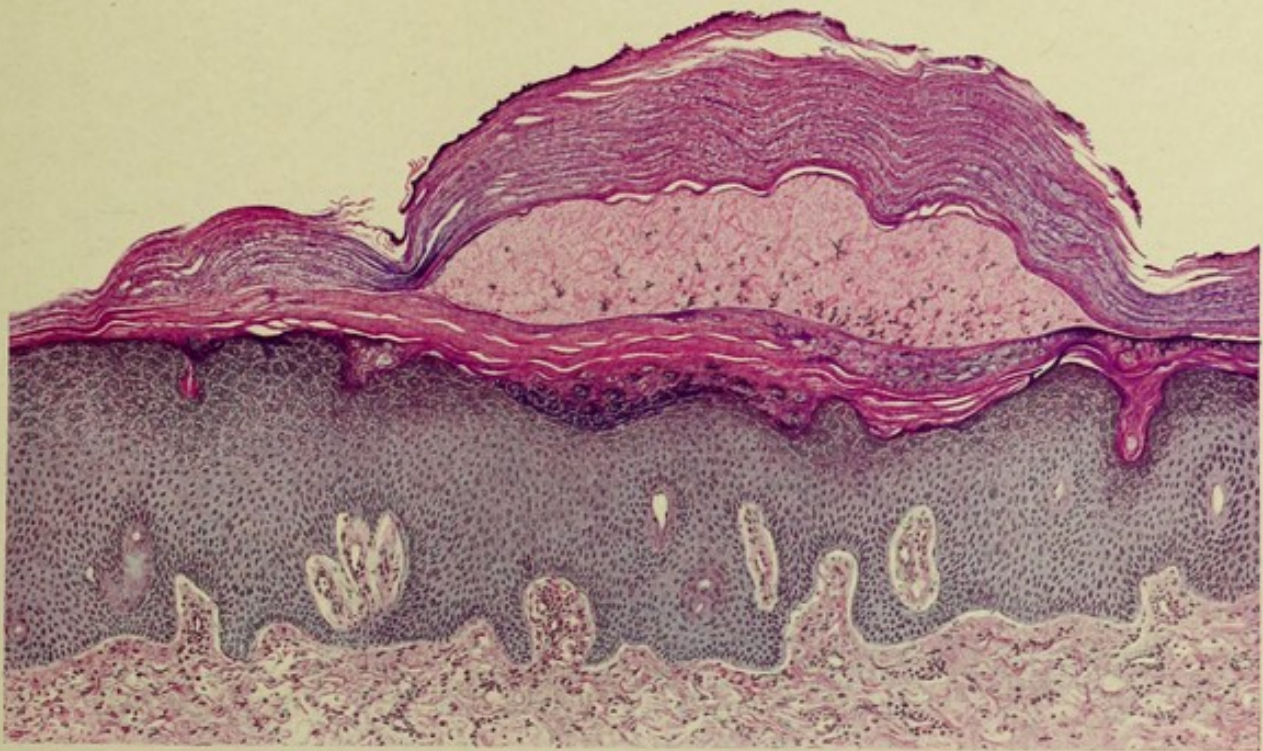
Trotzdem die rechte Hand die zweite Stromübergangsstelle war, sind Hautveränderungen daselbst erst am 16. Tage nach dem Unfall in Erscheinung getreten (Fig. 105 und 108); grauweißliche Verfärbung der Epidermis (Nekrose), die sich abstößt (Fig. 108). Die mikroskopische Untersuchung eines aus der Umgebung einer derart veränderten Hautstelle exzidierten Hautstückes zeigte Aufquellung der mittleren Schicht der Hornlage, Abhebung der Hornschicht überhaupt (Fig. 109).

Fig. 109. Mikroskopisches Bild der erst am 16. Tage hervorgetretenen Hautveränderung: Epidermis blasenförmig abgehoben, teils zerklüftet.

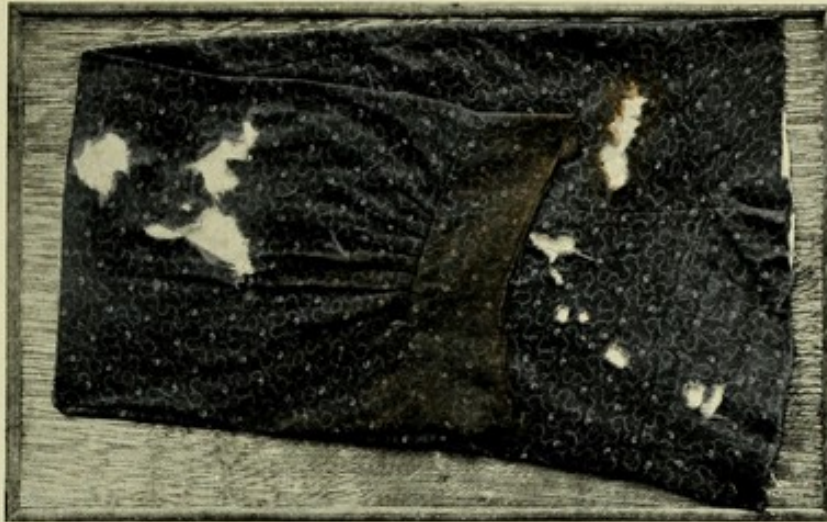
Auffallenderweise wurde der Hemdärmel im unteren Teile nur durchlöchert, zerfasert, aber nicht versengt (Fig. 110), nur im oberen Teil war sowohl der Hemdärmel (Fig. 110) als auch der Blusenärmel (Fig. 111) an den Durchlöcherungsstellen stellenweise leicht angesengt.

Fig. 110. Hemdärmel, im unteren Teile durchlöchert, zerfasert, im oberen Teile (Achsel) durchlöchert und angesengt.

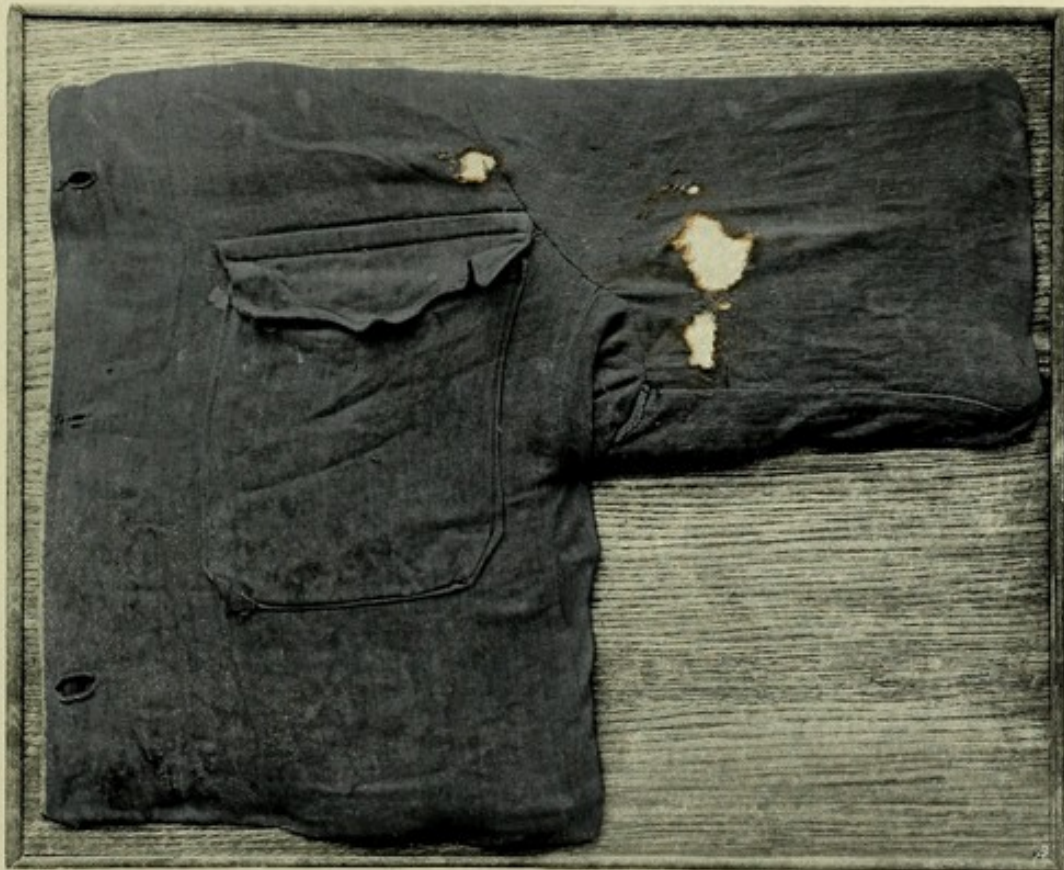
Fig. 111. Ärmel der Arbeitsbluse, durchlöchert und spurweise angesengt.

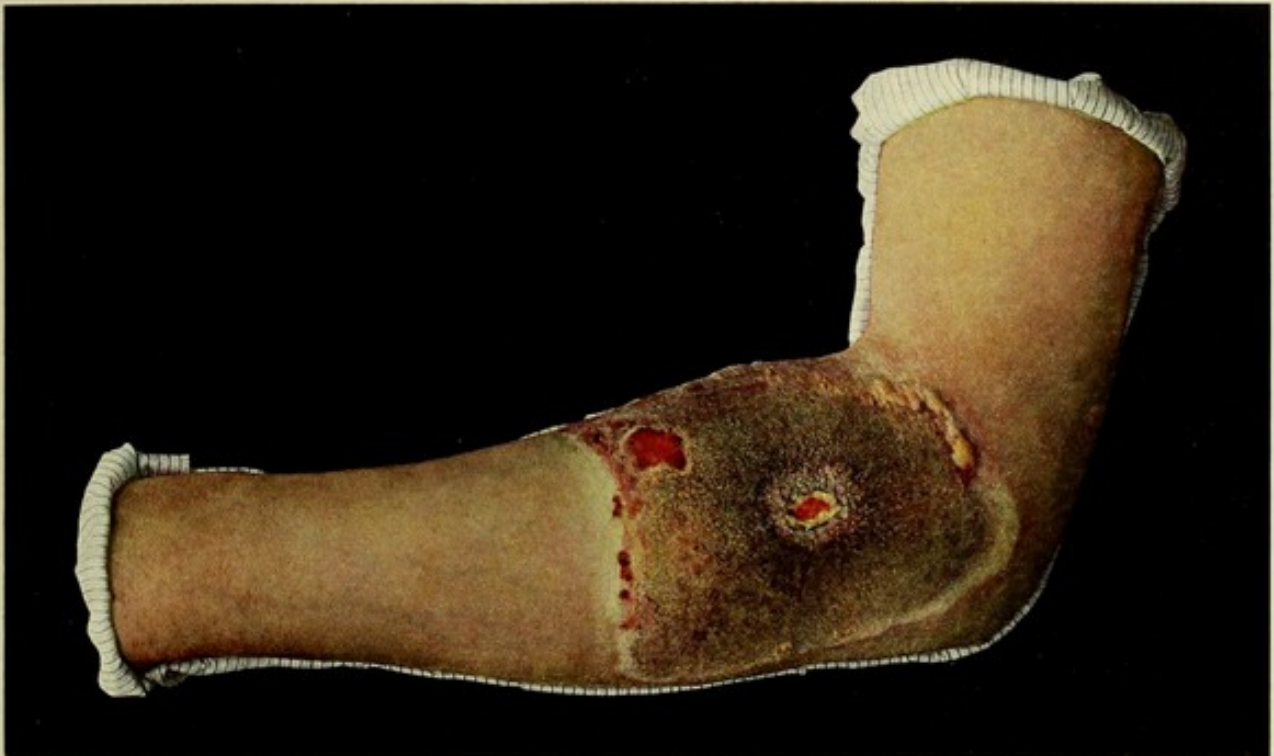
Der linke Vorderarm, Stromeintrittsstelle, war geschwollen, ödematös, zeigte rundlichen Substanzverlust der Haut mit Metallniederschlägen und kleinen Blasen in der Umgebung (Fig. 112).

Fig. 112. Linker Vorderarm (Stromeintritt) geschwollen, rundlicher Substanzverlust der Haut, Metallniederschläge und kleine Blasen in der Umgebung.

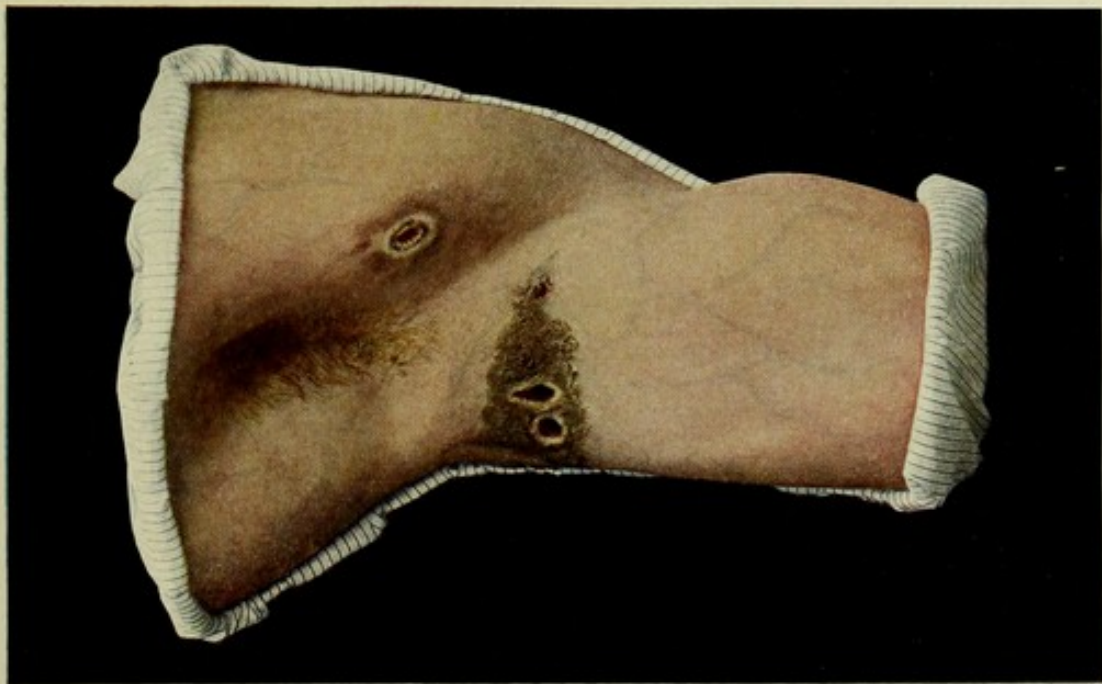
Sowohl die solchermaßen veränderte Hautstelle des Vorderarmes als auch die lochförmige Substanzverluste tragende Achselhöhle (Fig. 113), Stromaustrittsstelle, sind gegen Berührung und Nadelstiche ganz unempfindlich, auch die Sondierung der  $2-2\frac{1}{2}$  cm tiefen Löcher läßt sich schmerzlos ausführen.

Fig. 113. Linke Achselhöhle (Stromaustritt) mit lochartigen, tiefen ( $2\frac{1}{2}$  cm) Substanzverlusten.

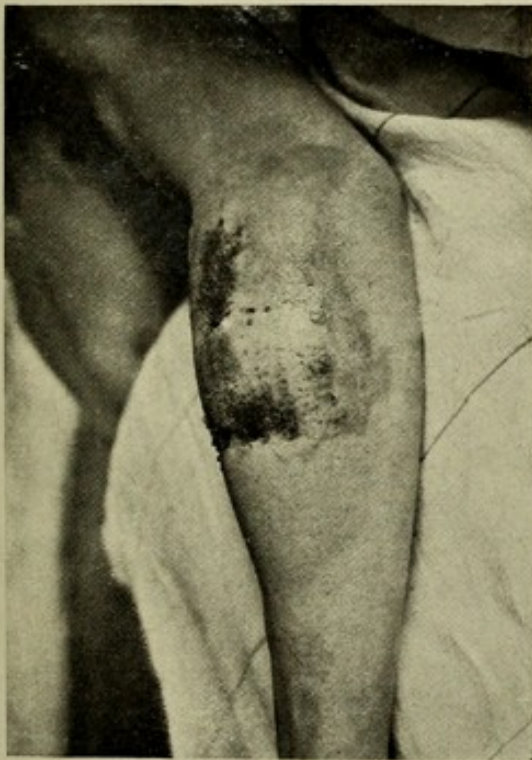
Die sofort nach dem Unfälle photographisch aufgenommenen Verletzungen des Vorderarmes (Fig. 114) und der Achselhöhle (Fig. 115) boten 3 Wochen später (am 16. Juni 1906) recht auffällige Veränderungen: durch nekrotischen Zerfall und Abstoßung, die ohne Eiterung und sonstige Entzündungserscheinungen vor sich ging, war sowohl am Vorderarm (Fig. 116) als auch in der Achselhöhle (Fig. 117) ein bedeutender Substanzverlust entstanden; die 2 lochartigen Substanzverluste daselbst

Fig. 114. Linker Vorderarm (Stromeintritt)

sofort nach dem Unfall.

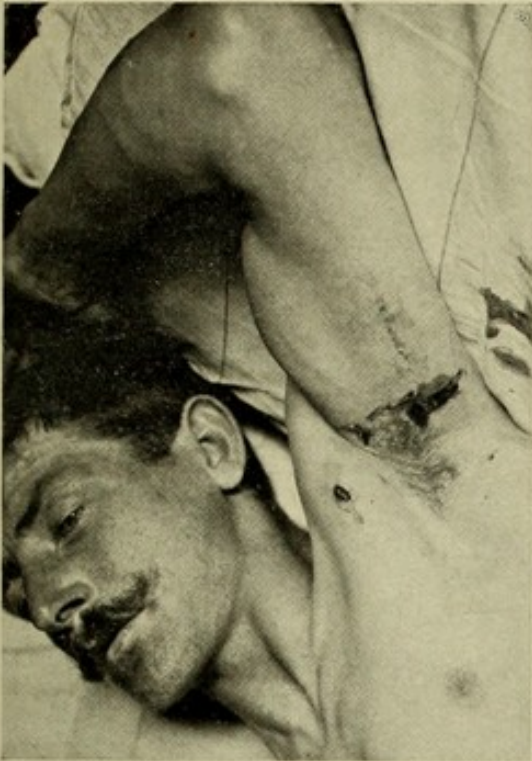
Fig. 115. Linke Achselhöhle (Stromaustritt)

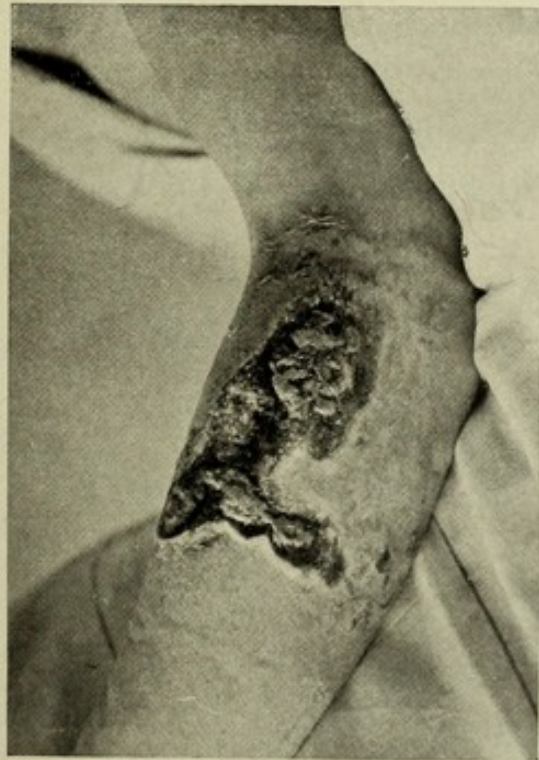
Fig. 116. Linker Vorderarm; Vergrößerung des Substanzverlustes

3 Wochen nach dem Unfall.

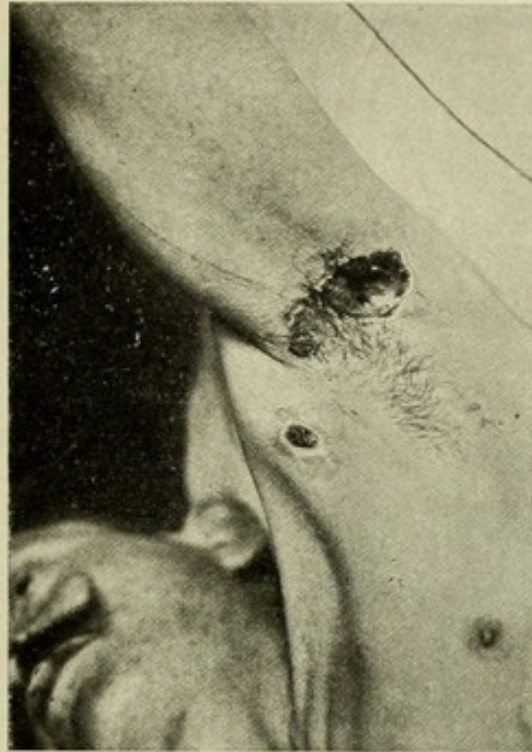
Fig. 117. Linke Achselhöhle; die lochartigen Substanzverluste vergrößert und vereinigt

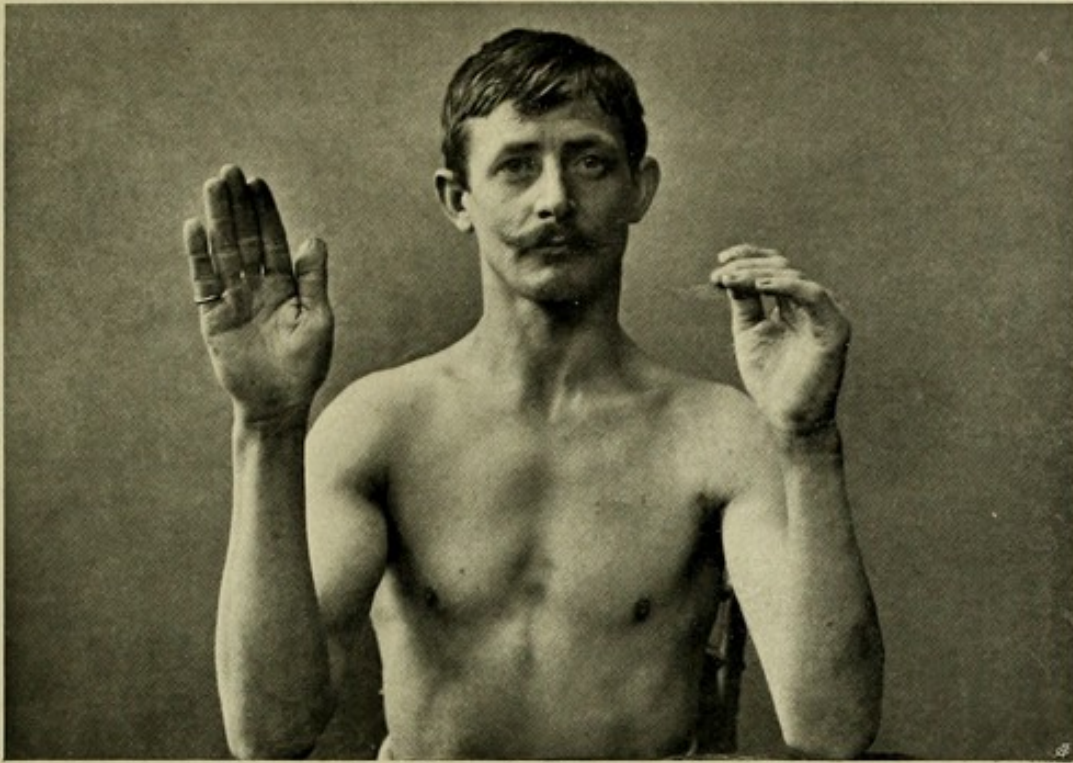
Schon einige Tage nach dem Unfall machten sich Lähmungserscheinungen im Bereiche der linken Handmuskulatur geltend, zu der sich in den folgenden Wochen Lähmungen der Oberarm- und Schultergürtelmuskulatur hinzugesellten; in der 6. Woche nach dem Unfall war die Degeneration (mit EaR) im Bereiche besonders des N. radialis ausgesprochen (Fig. 118).

Fig. 118. Lähmung und Atrophie des linken Schultergürtels, der linken oberen Extremität, besonders im Bereiche des N. radialis (Degeneration). 8 Wochen nach dem Unfall.

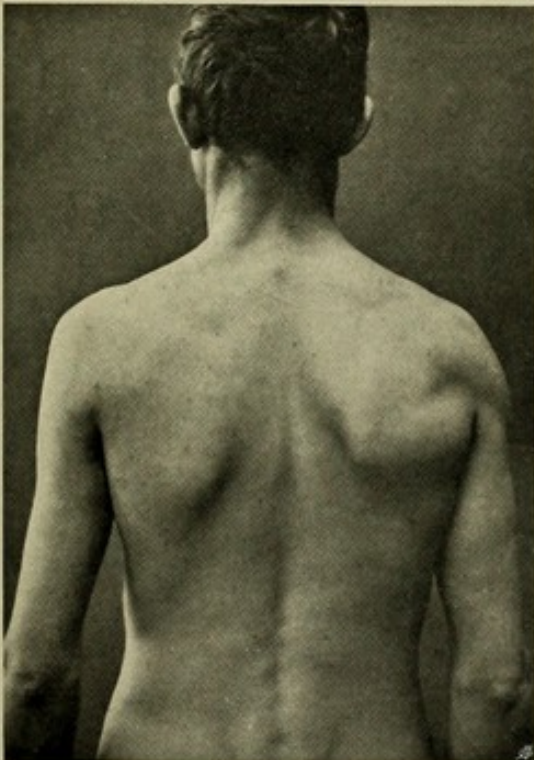
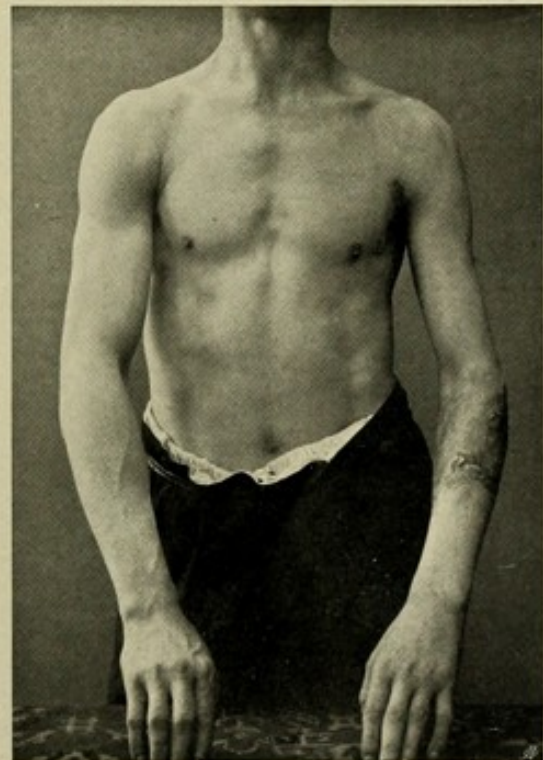
Nach Verlauf von 8 Wochen besserten sich die Atrophie- und Degenerationserscheinungen, die 12 Wochen nach dem Unfall in voller Regeneration (Fig. 119) begriffen waren und im weiteren Verlaufe in vollkommene Heilung (Fig. 121, 122) übergingen.

Besserung der Muskel-Nerven-Erkrankung (Regeneration). 12 Wochen nach dem Unfall.

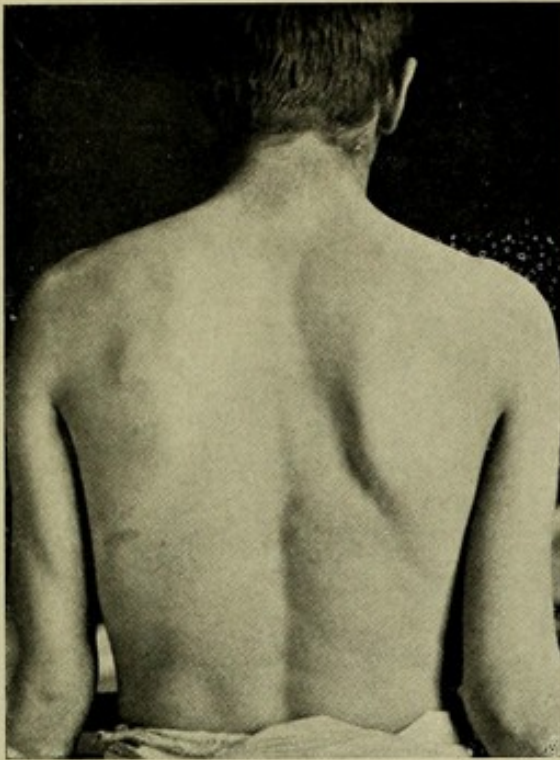
Fig. 121. 5 Monate nach dem Unfall.

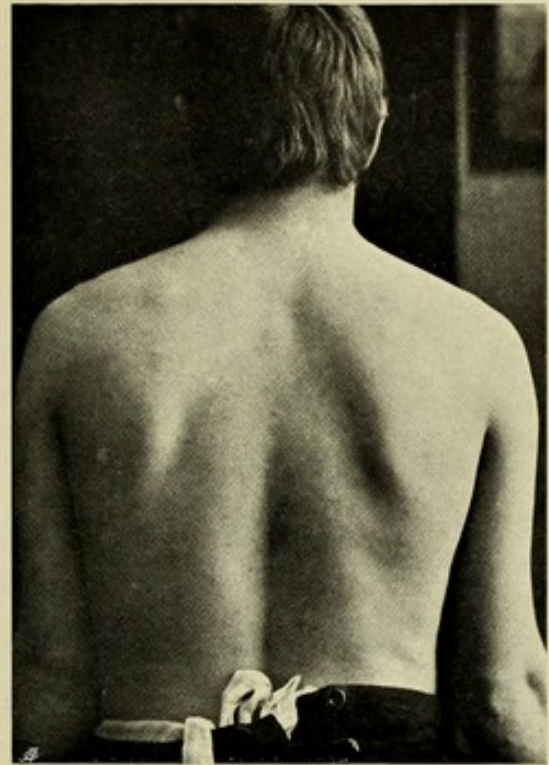
Fig. 122. 6 Monate nach dem Unfall.

Heilung.

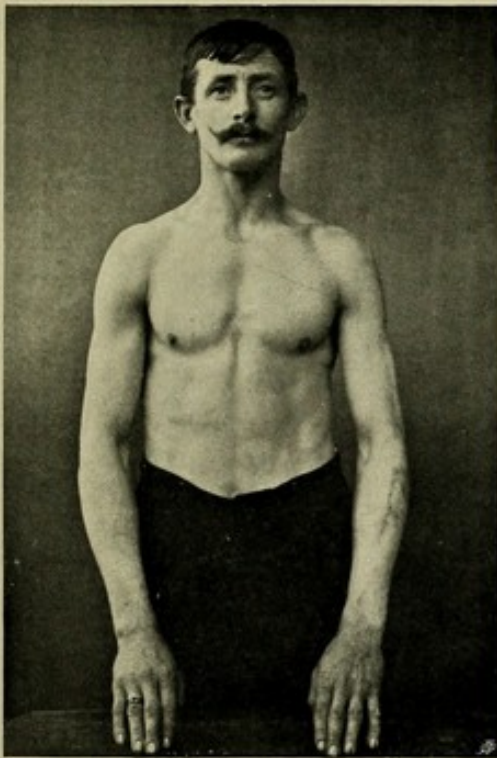
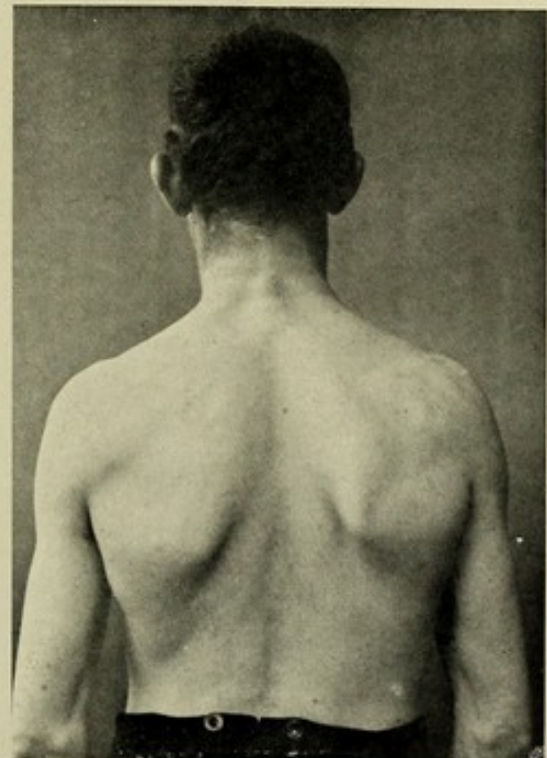
Trotz des schweren Krankheitsverlaufes erlangte der Mann wieder seine frühere Muskelkraft (Fig. 123, 124) und volle Erwerbsfähigkeit, leidet allerdings hie und da an leichten Kopfschmerzen, die mit Verstimmungen einhergehen.

Volle Erwerbsfähigkeit. 2 $\frac{1}{2}$  Jahre nach dem Unfall.

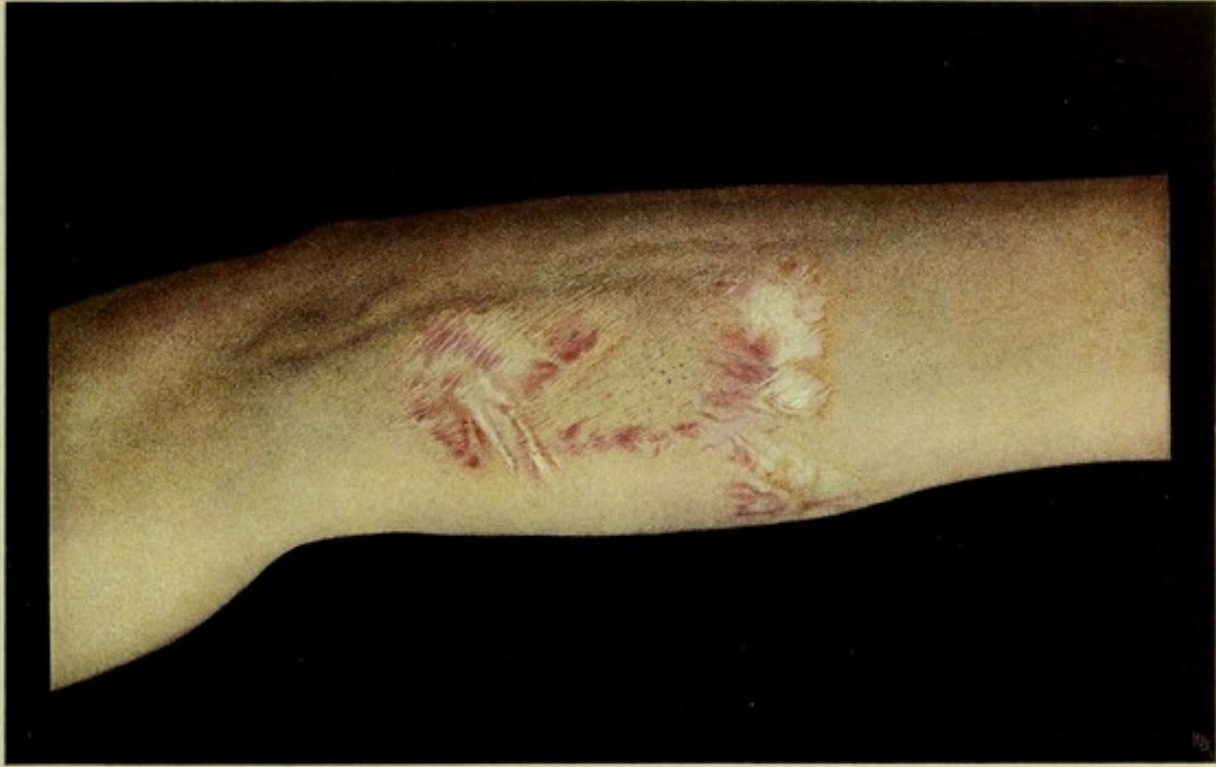
hatten sich zu einer breiten und tiefen Höhle, die zur Freilegung des subcutanen Zellgewebes führte, vereinigt. Über besondere Schmerzhaftigkeit wurde nicht geklagt. Ganz allmählich ist im Laufe von Wochen und Monaten vollkommene Vernarbung dieser Stellen zu stande gekommen, deren Aussehen 2 $\frac{1}{2}$  Jahre nach dem Unfall aus den Fig. 125, 126 ersichtlich ist.

Fig. 126. Ausgedehnte Narbe (Vorderarm), 2 $\frac{1}{2}$  Jahre  
nach dem Unfall.

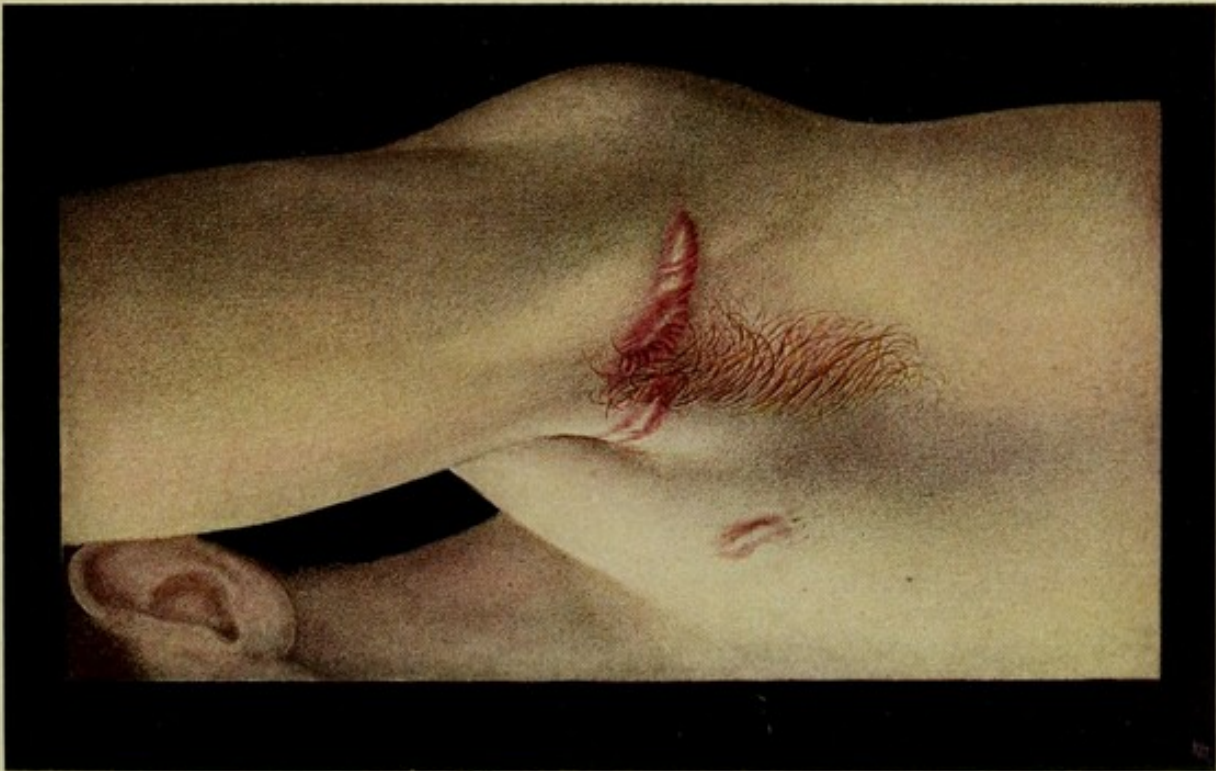
Fig. 125. Narbenzug (Achselhöhle) 2 $\frac{1}{2}$  Jahre  
nach dem Unfall.

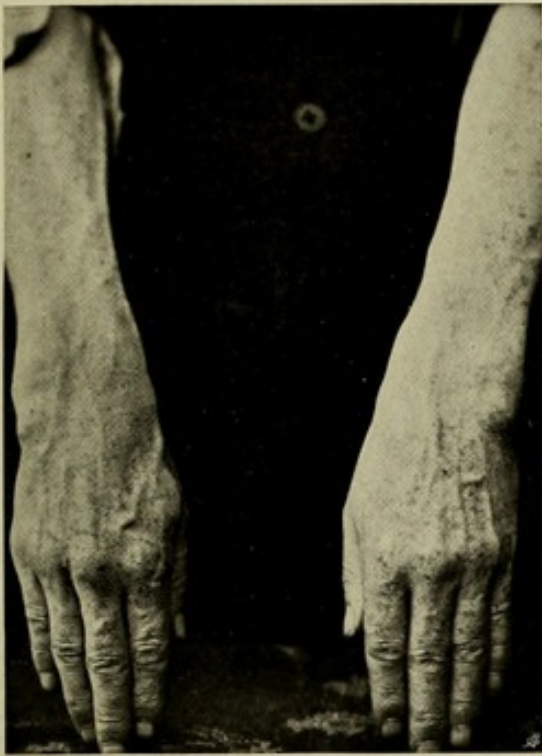
Hilfsmonteur J. B., 30 Jahre alt, arbeitete am 16. März 1904 bei einem elektrischen Sammelkasten und verursachte mit den Probierlampen einen Kurzschluß (Gleichstrom von 440 Volt Spannung); B. bekam Strom und erlitt außerdem durch den Flammenbogen Brandwunden; B. stürzte bewußtlos zusammen, erbrach, kam jedoch rasch zu sich, und als er sich entfernen wollte, stürzte er neuerdings zusammen; die herbeigerufene Rettungsgesellschaft brachte ihn ins Wiedener Krankenhaus. Der Mann, der bei seiner Einlieferung ins Krankenhaus das Bild eines kräftigen und gesunden Mannes darbot, wurde zwar im gebesserten Zustande am 2. April 1904 entlassen, doch war er seit dem Unfall ganz schwach und hinfällig geworden, war appetitlos und schlaflos, und war von ängstlicher, weinerlicher Gemütsstimmung. Er war nicht mehr im stande, seinem Berufe nachzukommen – er wird als sehr tüchtiger und braver Arbeiter geschildert – und kam seit dem Unfall körperlich und geistig immer mehr herunter. Zwei Jahre nach dem Unfälle stellten sich in beiden Handgelenken Schmerzen und erschwerte Beweglichkeit ein, an denen im weiteren Verlaufe der Beobachtung Zeichen einer Arthropathie (Fig. 127, 128) zu konstatieren waren.

Fig. 127. Deformation der Radiokarpalgelenke.

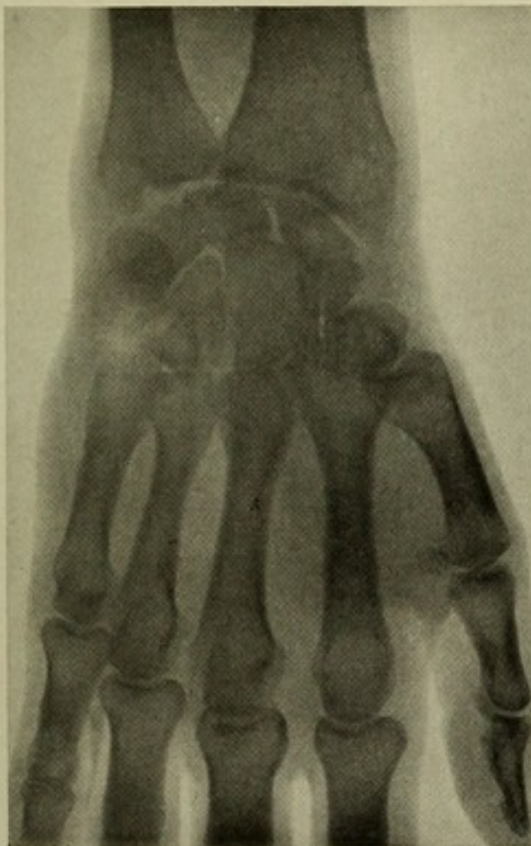
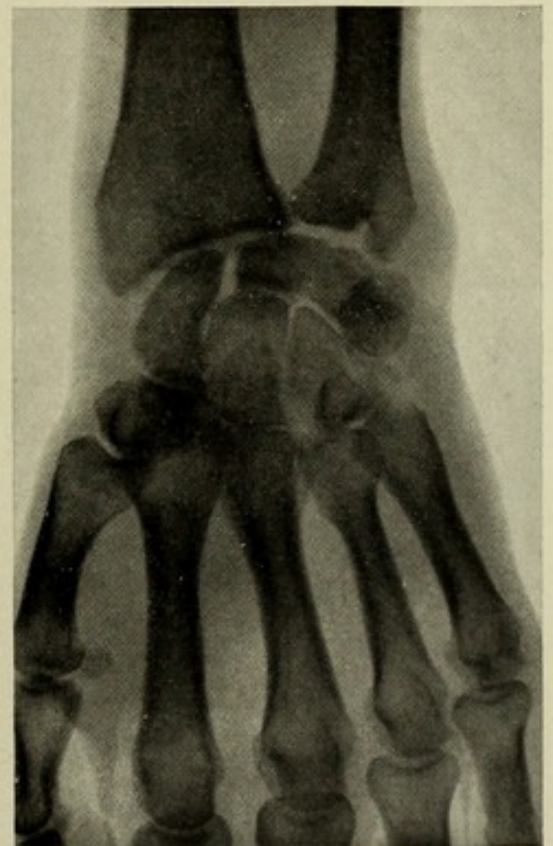
Beginn eines chronisch atrophisierenden, wohl auch ankylosierenden Gelenkprozesses (Fig. 129, 130).

Radiogramm der Hände.

Verdickung der Gelenksweichteile mit Atrophie und leichter Formveränderung der Knochen.  
3 Jahre nach dem Unfall.

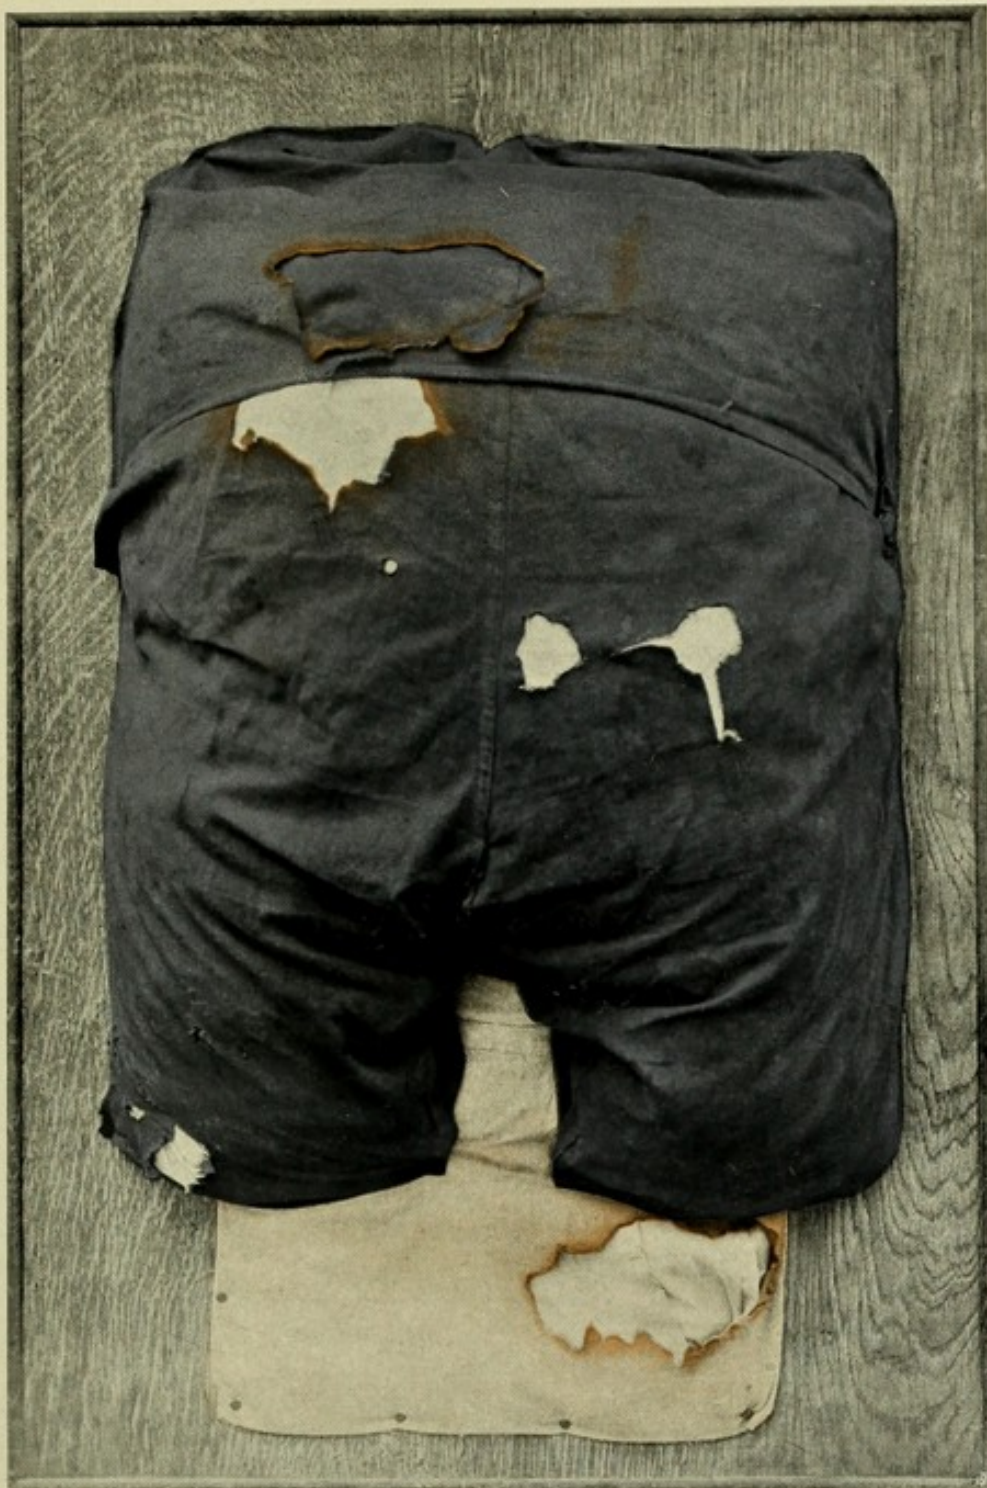
Trotz der schweren, brandwundenartigen Zerstörung der Gesäßhaut wurden die diese Körperstelle deckenden Teile der Bluse, des Beinkleides und Unterbeinkleides (Fig. 131) verhältnismäßig wenig beschädigt: Durchlöcherung mit stellenweiser Versengung.

Fig. 131. Durchlöcherung, stellenweise Versengung der Bluse, des Beinkleides und des Unterbeinkleides durch Berührung mit schlecht isoliertem Kabel.

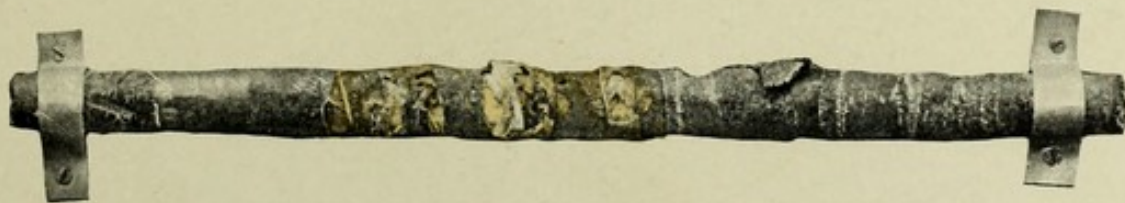
Der dünne und ungenügende Isolationsmantel des berührten Kabels wurde an vielen Stellen durchlöchert und verbrannt (Fig. 132).

Fig. 132. Ungenügender Isolationsmantel (des berührten Kabels), an mehreren Stellen durchgeschlagen und verbrannt.

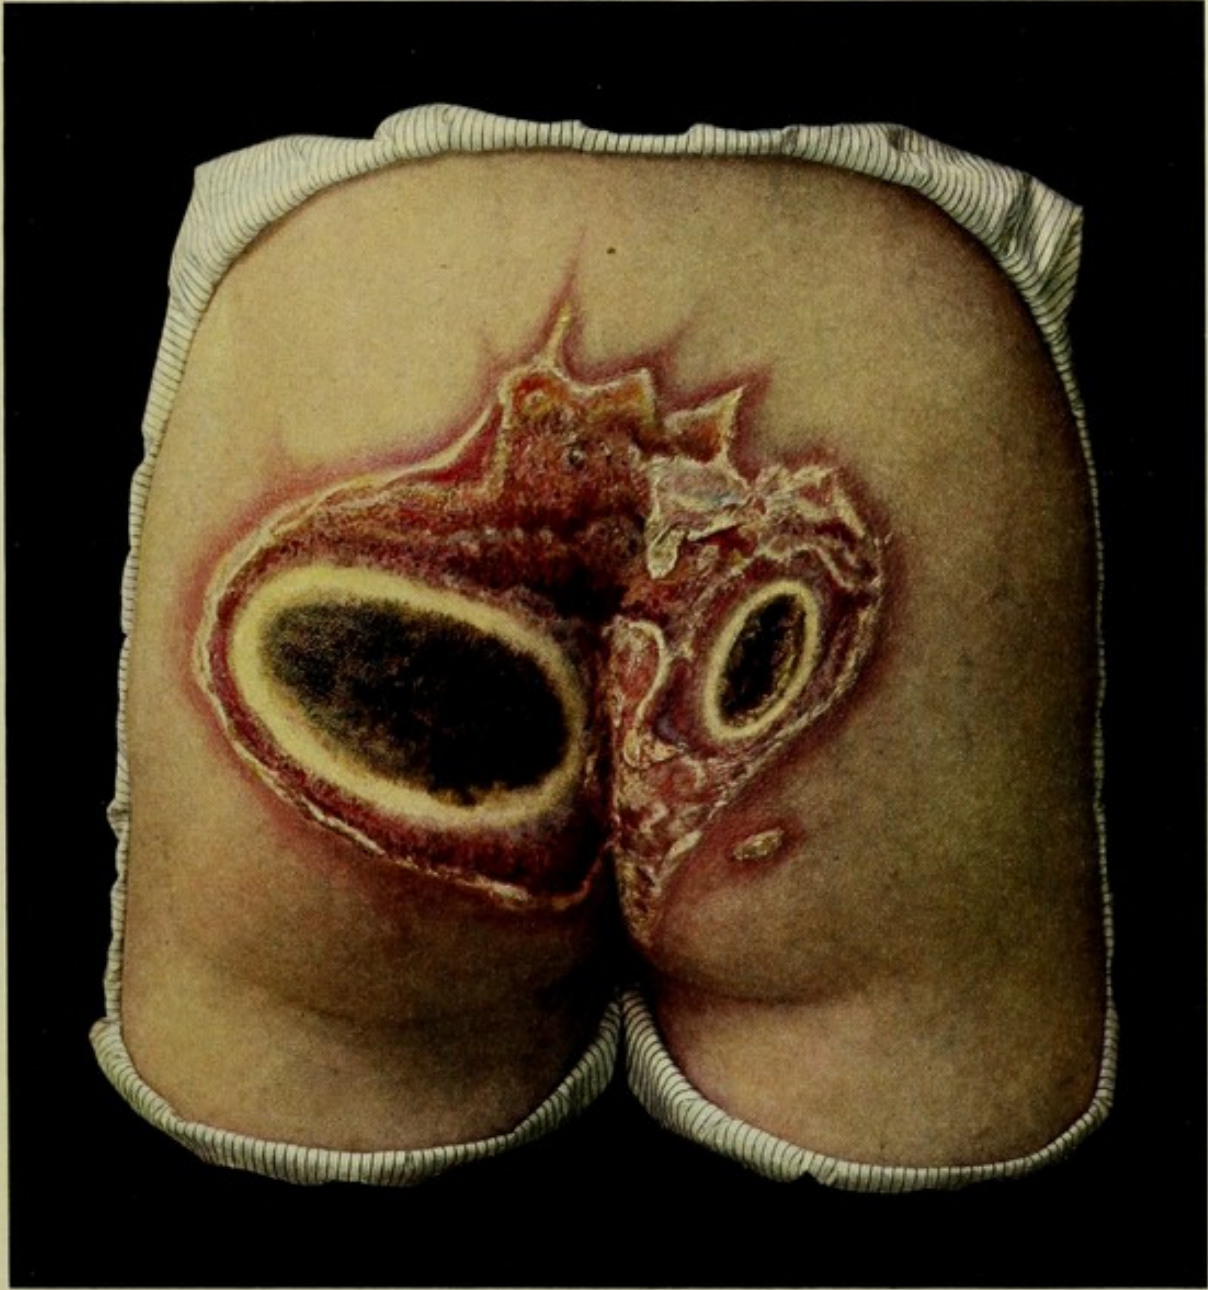
Fig. 133. Zerstörung der Gesäßhaut als Folge des Stromeintrittes  
(sofort nach dem Unfall).

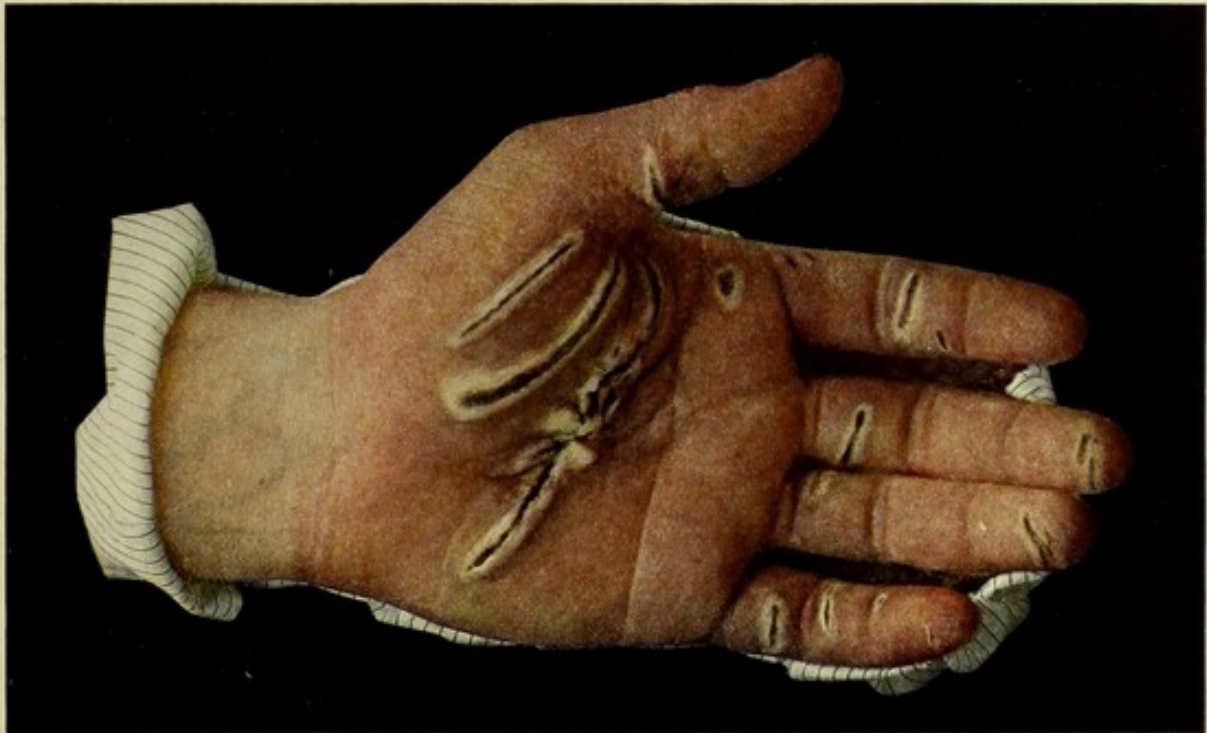
Fig. 134. Schnittwundenähnliche Verletzungen der Haut durch Berühren eines Drahtgitters (Stromaustrittsstellen). Sofort nach dem Unfall.

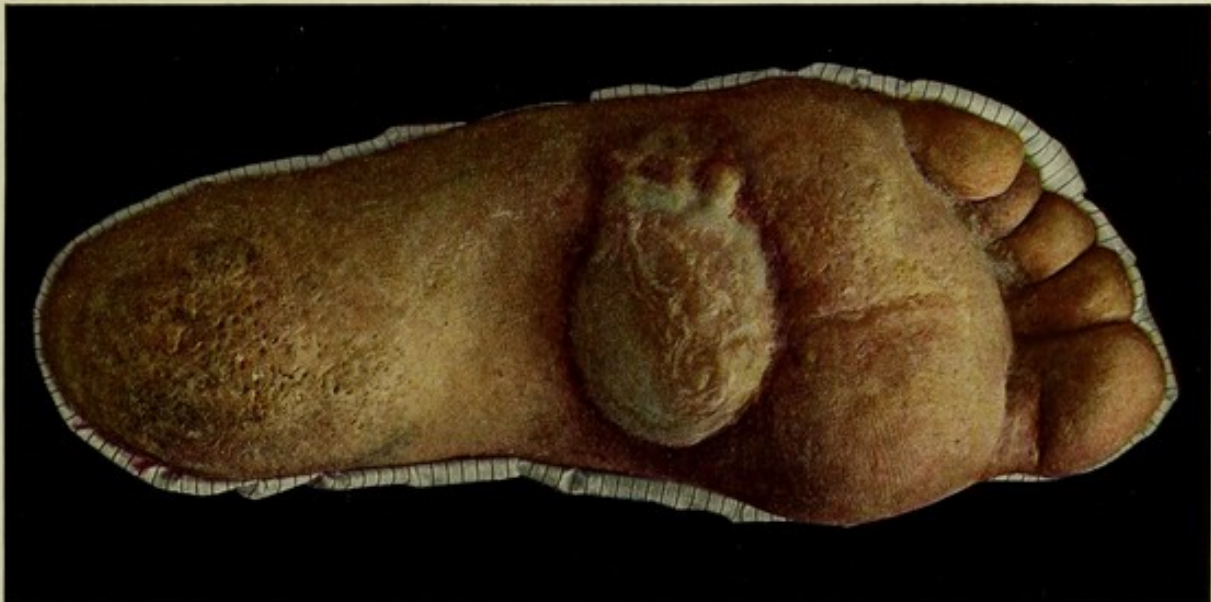
Die blasenartige Abhebung der Oberhaut der rechten Fußsohle (Fig. 135), die sich als multilokuläre Blase erwies, wurde mittels Schere abgetragen und heilte in gewöhnlicher Weise; auch die Hautverletzungen der Hände sind in rascher Folge ohne Eiterung und ohne besondere Schmerzen zur Heilung gekommen. Am längsten blieb die Gesäßwunde bestehen: 6 Wochen nach dem Unfall stieß sich die zentrale Stelle der Gesäßverletzung (Fig. 149) – ohne Eiterbildung – ab, und durch reichliche Granulationsbildung füllte sich der große Substanzverlust 8 Wochen nach dem Unfall (Fig. 140).

Fig. 135. Abhebung der Epidermis in Blasenform (Stromaustrittsstelle). Sofort nach dem Unfall.

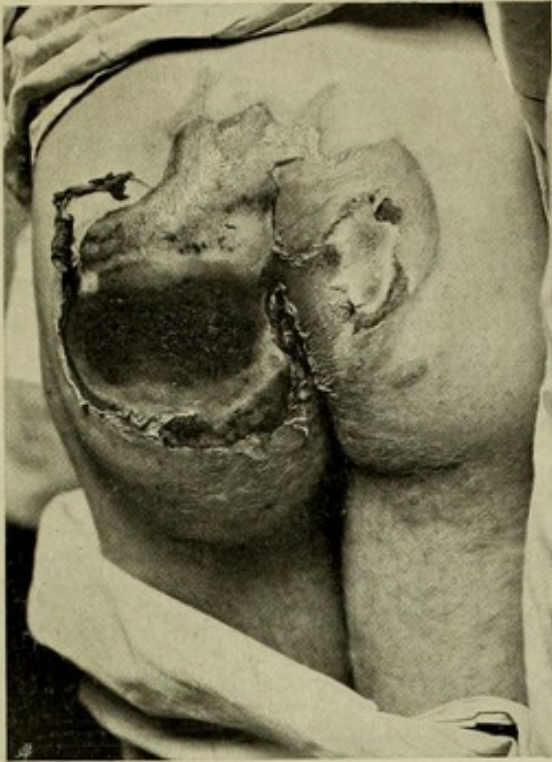
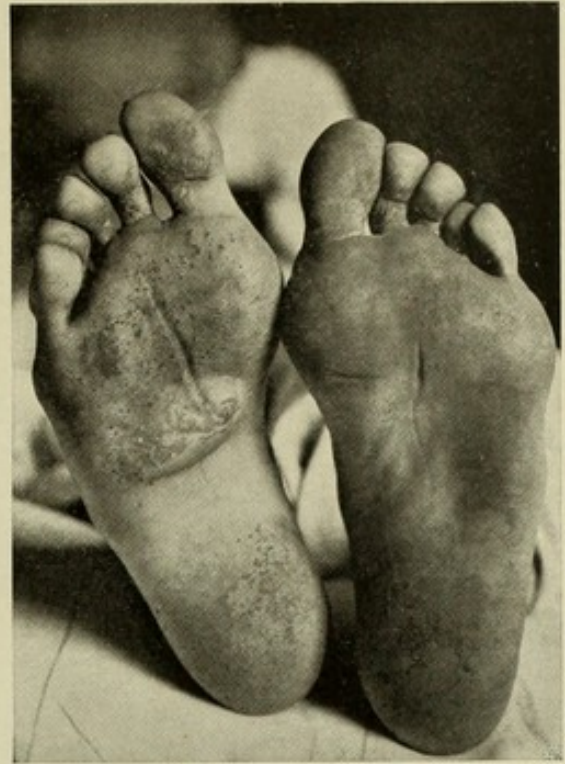
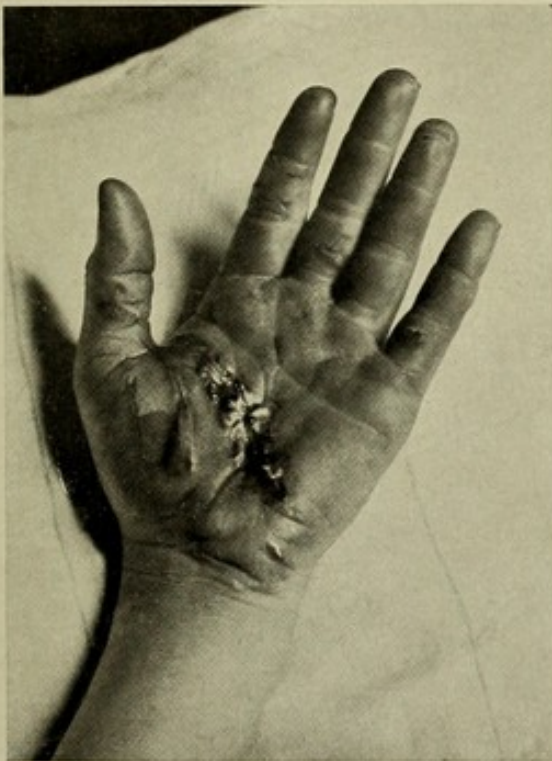
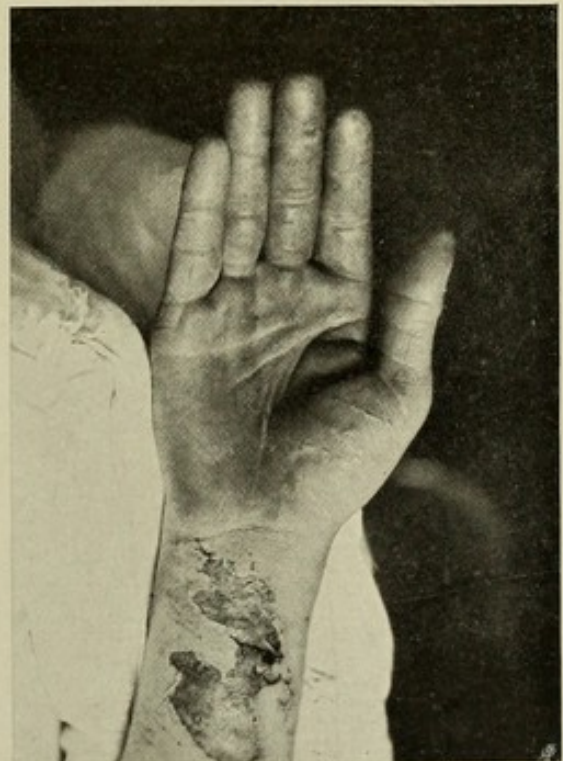
Veränderungen der Haut an den Stromein- (Fig. 136) und Austrittsstellen (Fig. 137, 138, 139) sogleich nach dem Unfall.

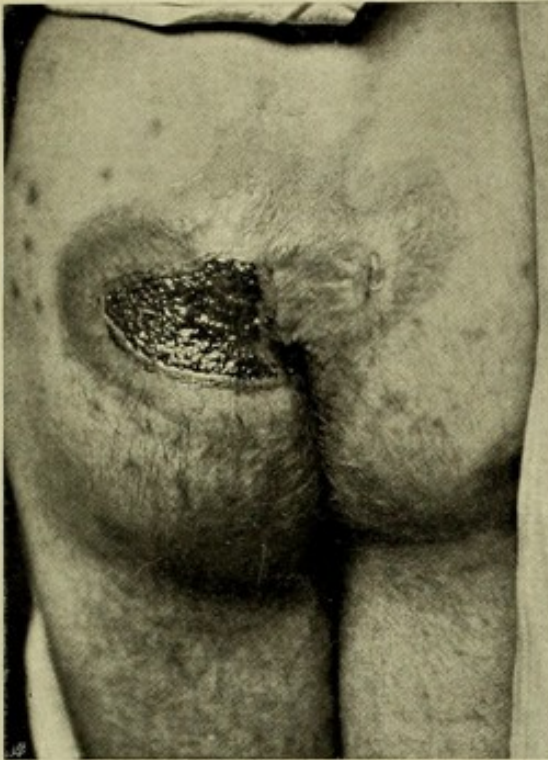
Fig. 140. Heilungsstadium, 8 Wochen nach dem Unfall.

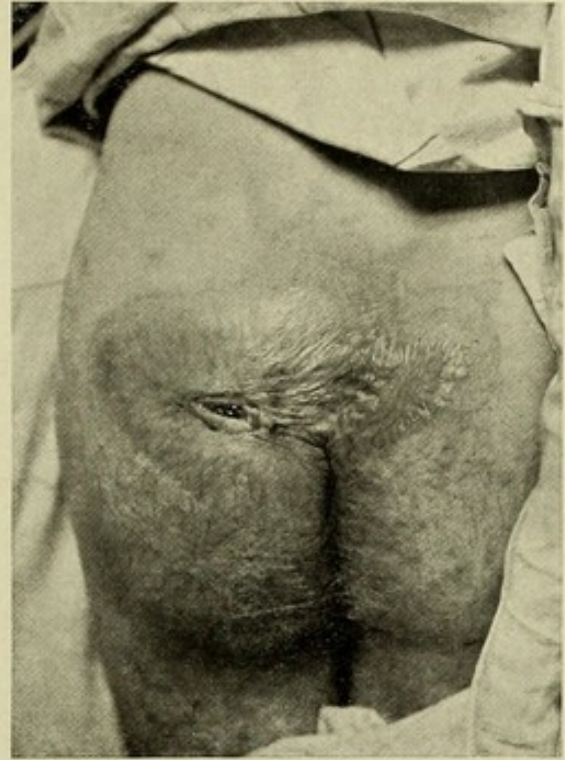
3 Monate nach dem Unfall war die große Wunde durch Narbenbildung vollkommen gedeckt (Fig. 141); die ursprünglich derbe Schrumpfung zeigende Narbe hatte sich allmählich gedehnt und nur geringe Deformation der Gesäßbacke verursacht (Fig. 142), was wohl durch Muskelzug und reichliche Vascularisation des Narbengewebes (Fig. 146) bedingt wurde.

Fig. 141. Narbenbildung, 3 Monate nach dem Unfall.

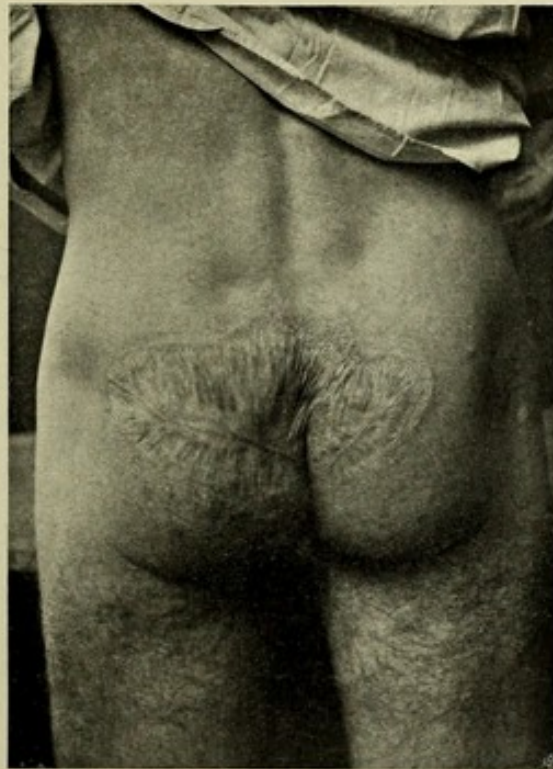
Fig. 142. Narbe, 2 $\frac{1}{2}$  Jahre nach dem Unfall.
