## **Atlas der Elektropathologie / von S. Jellinek.**

Jellinek, Stefan, 1871-

Berlin : Urban & Schwarzenberg, 1909.

AUS DEM K. K. UNIVERSITÄTSINSTITUT FÜR GERICHTLICHE MEDIZIN IN WIEN  
(VORSTAND: PROF. DR. A. KOLISKO).

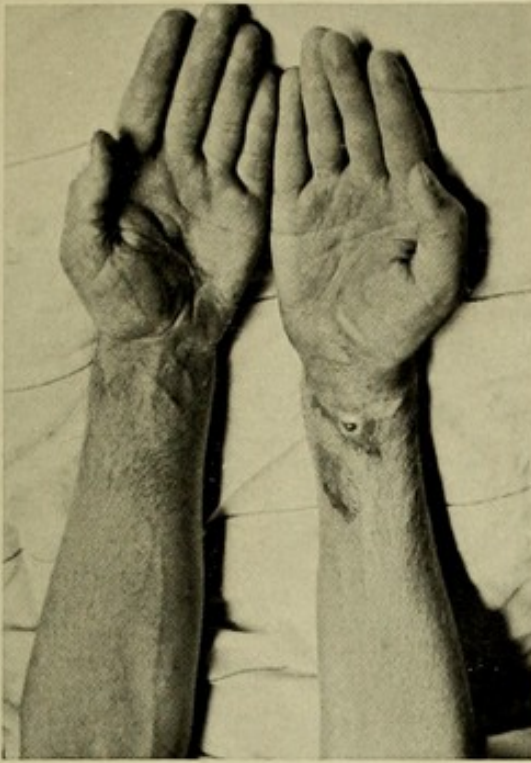
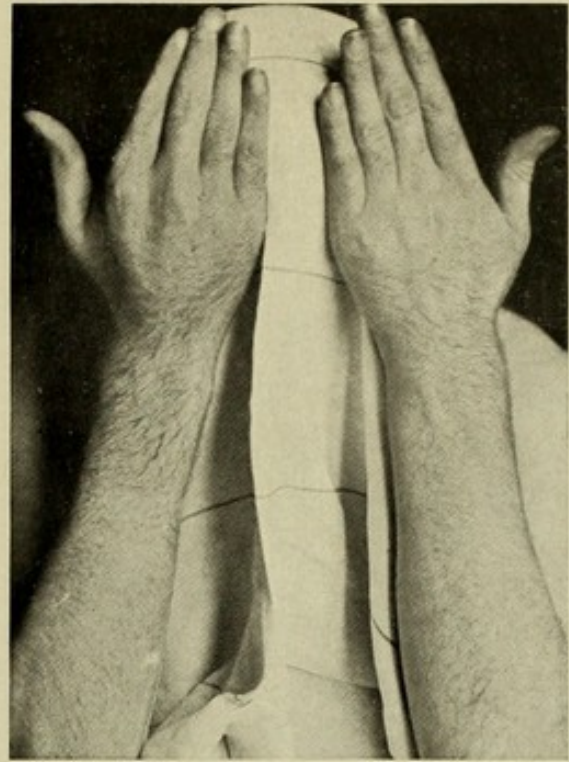
Fig. 143.

Bezüglich des Allgemeinbefindens hat P. während des Spitalaufenthaltes keine auffälligen Symptome; Appetit war vorhanden, auch sonstige Darmtätigkeit, Schlaf etc. in Ordnung. Nur im Bereiche des rechten Vorderarmes und der Handmuskulatur daselbst bildete sich mehrere Wochen nach dem Unfall Atrophie und Parese aus, im Gebiete des N. medianus und radialis mit Entartungsreaktion (Fig. 143, 143 a). In den folgenden Wochen besserten sich die Erscheinungen (Fig. 144), und der Mann wurde wieder voll erwerbsfähig.

Atrophie und Paresie der Muskulatur des rechten Vorderarmes und der Hand (besonders N. radial. und medianus mit EaR), 10 Wochen nach dem Unfall.

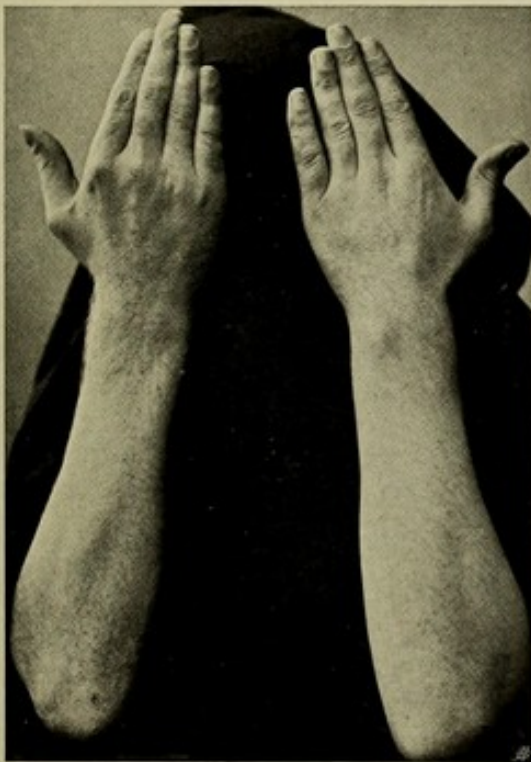
Fig. 144. Besserung der Muskel-Nerven-Erscheinungen (Regeneration), 15 Wochen nach dem Unfall.

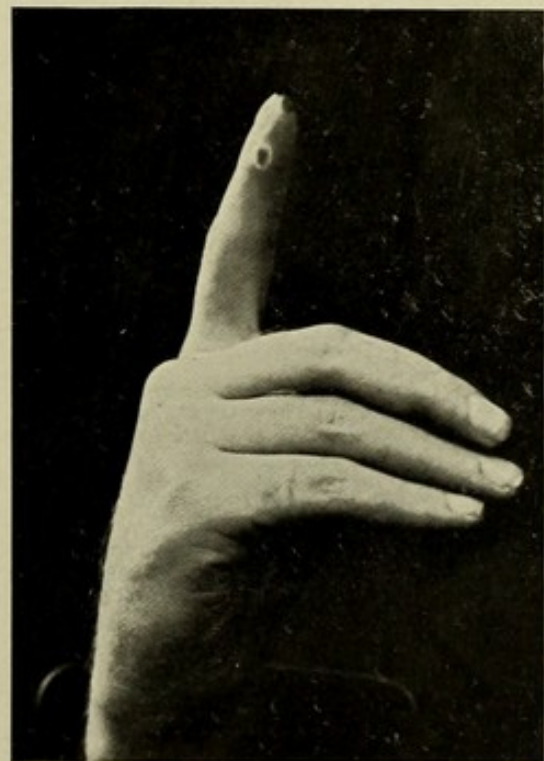
Die Lähmung im Bereiche der sensorischen Nerven blieb länger bestehen; denn 19 Wochen nach dem Unfall, als alle Folgen bereits behoben zu sein schienen, geschah es, daß sich Patient durch eine glühende Zigarre einen Zeigefinger verbrannte (Fig. 145), ohne es zu merken; erst durch den brenzlichen Geruch wurde er auf den Schaden aufmerksam. Doch auch dieser Schaden ging vorüber.

Fig. 145. Verbrennung des Zeigefingers durch Zigarre (Lähmung des sensiblen Medianusastes), 19 Wochen nach dem Unfall.

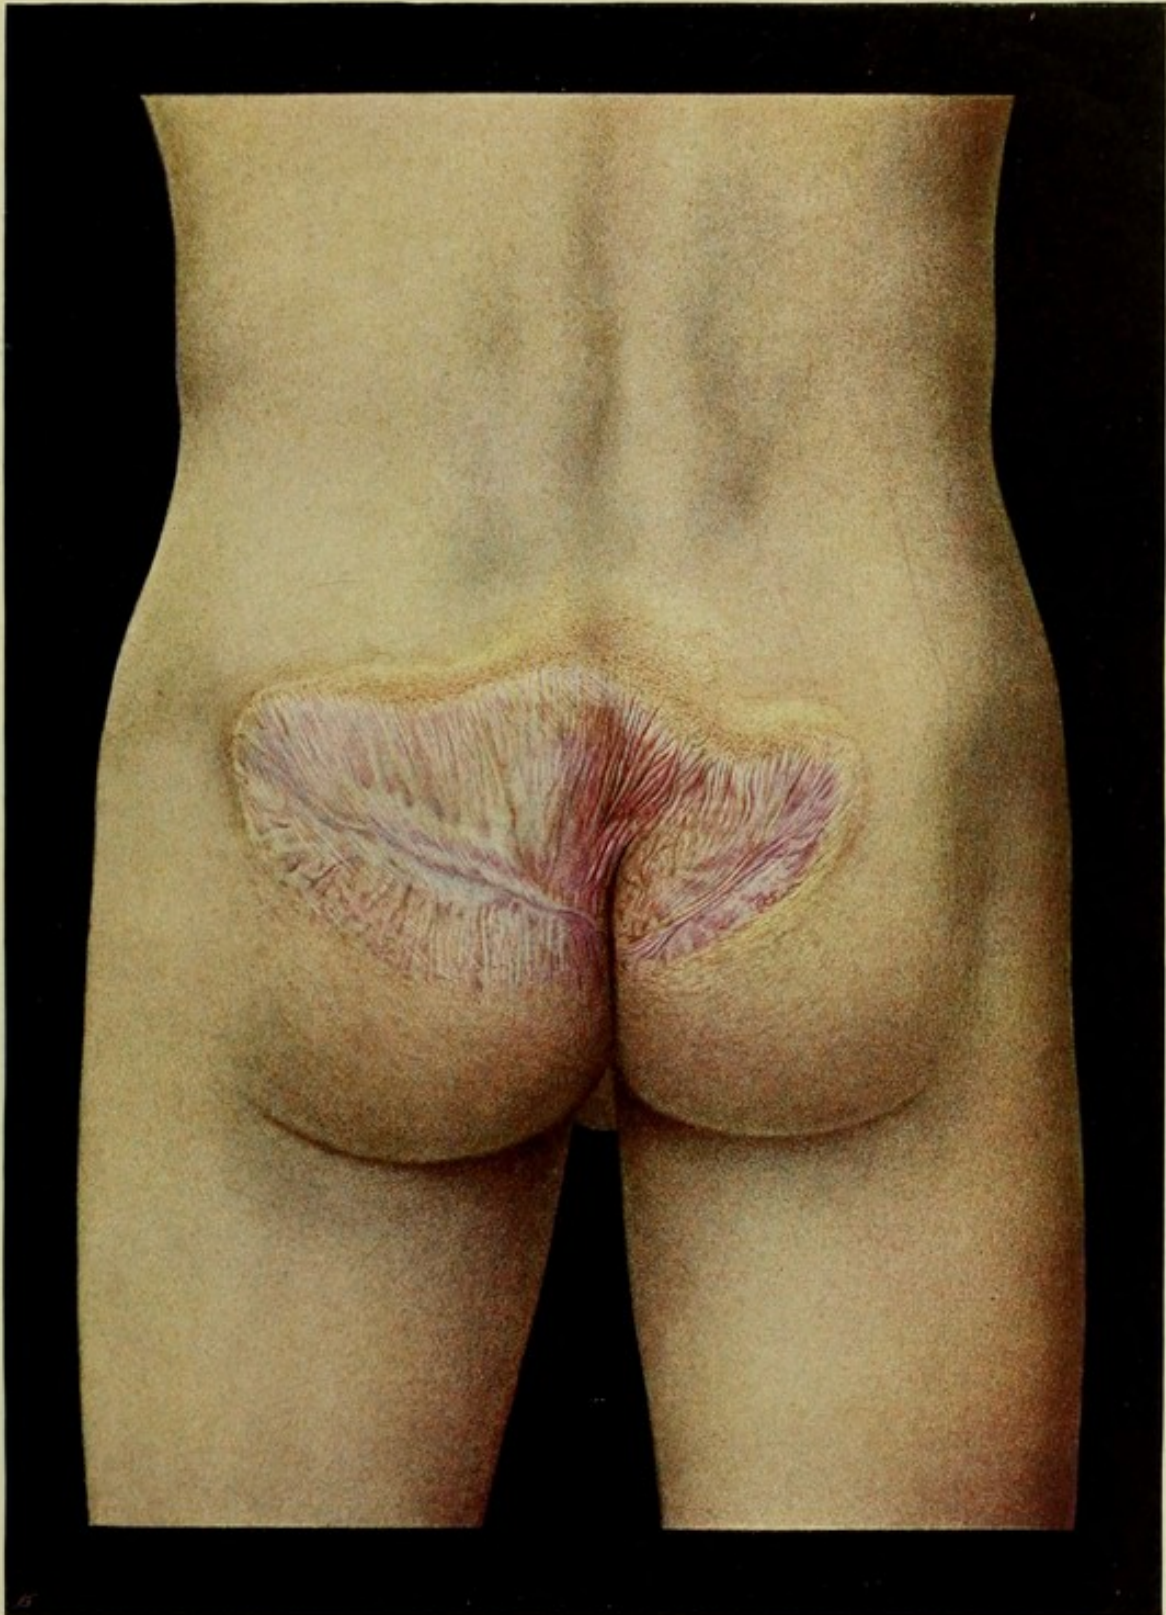
Nicht nur die Haut des Gesäßes (Fig. 146) und der Fußsohle (Fig. 148), sondern auch die der Hand (Fig. 147) zeigt 2 $\frac{1}{2}$  Jahre nach dem Unfall die Stellen, wo seinerzeit die Stromübergänge stattgefunden hatten. Die Narben am II., III., IV. und V. Finger (Fig. 147) sind von besonderer Zartheit.

Fig. 146. Narbe, 2 $\frac{1}{2}$  Jahre nach dem Unfall (vgl. Fig. 133).

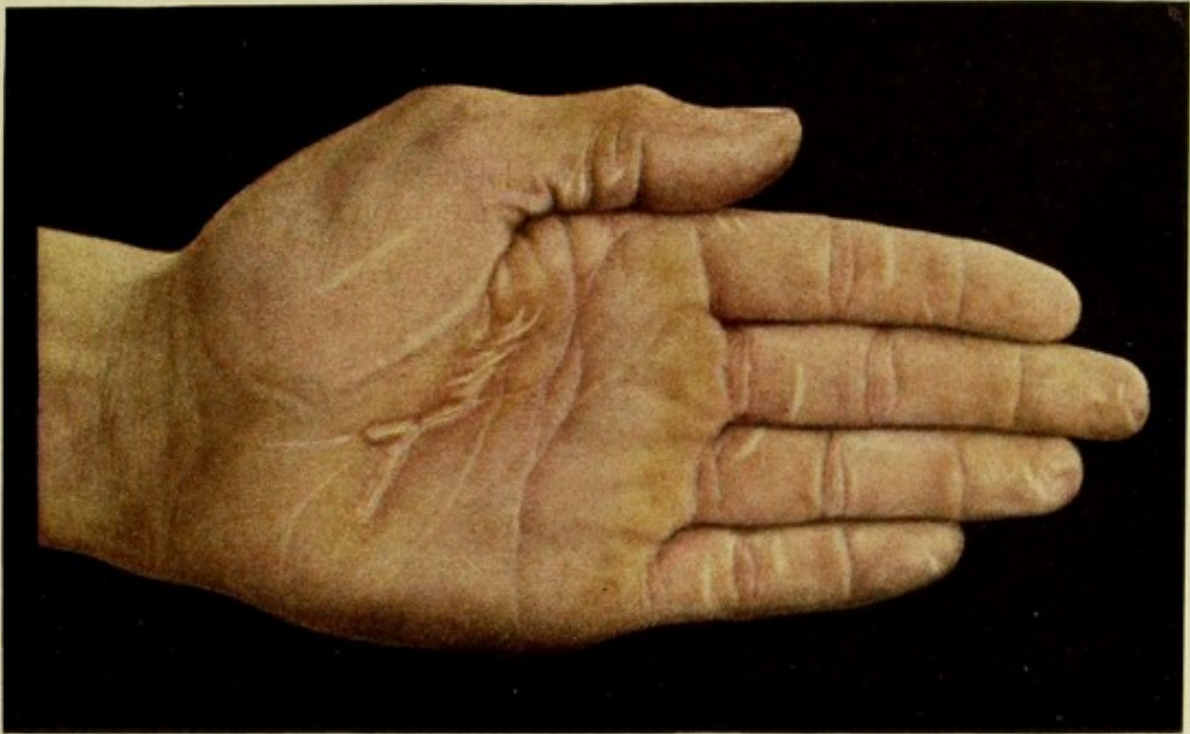
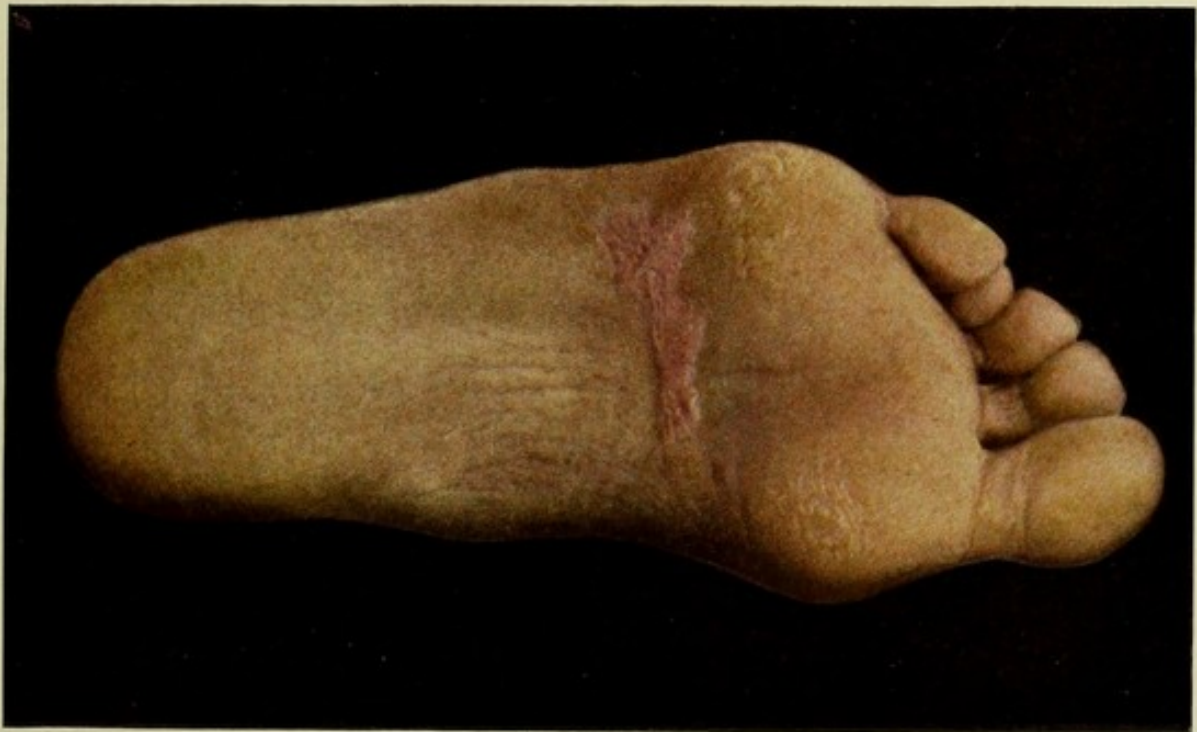
Narben, 2 $\frac{1}{2}$  Jahre nach dem Unfall.

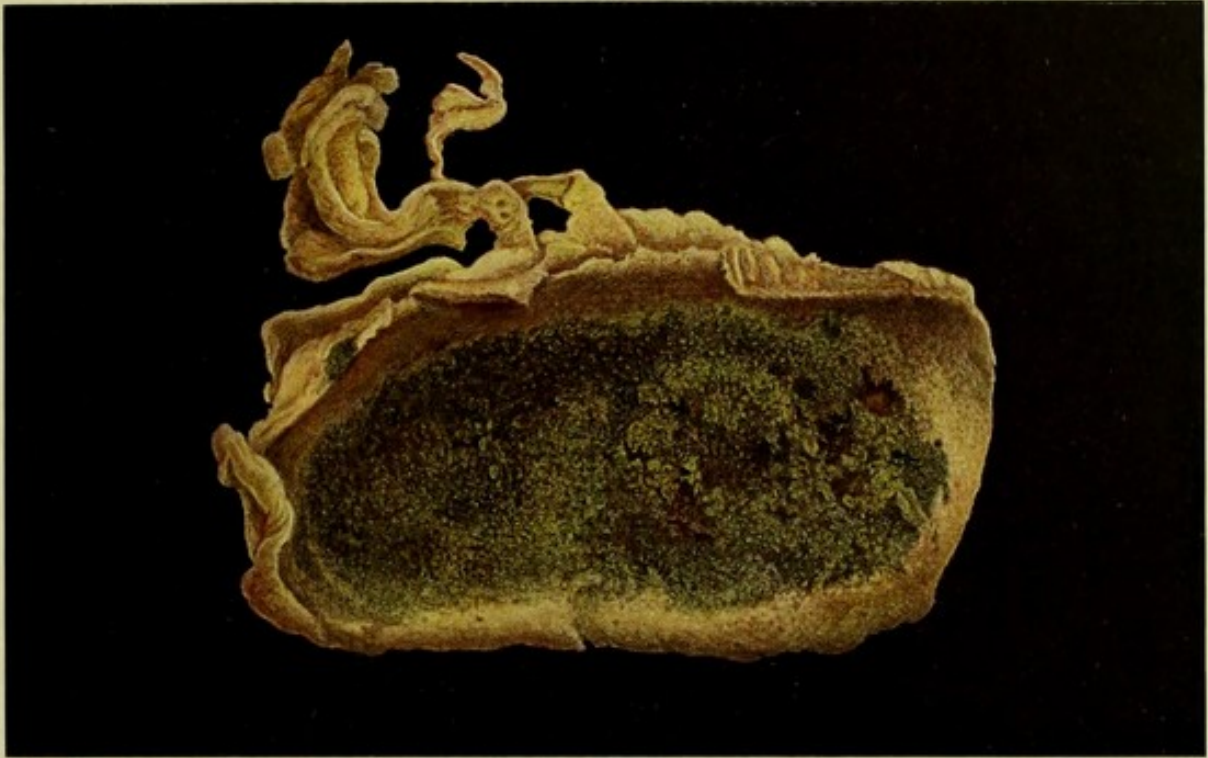
Fig. 149. Abgestoßenes Gewebstück der verletzten Gesäßhaut (vgl. Fig. 133).  
16 Tage nach dem Unfall.

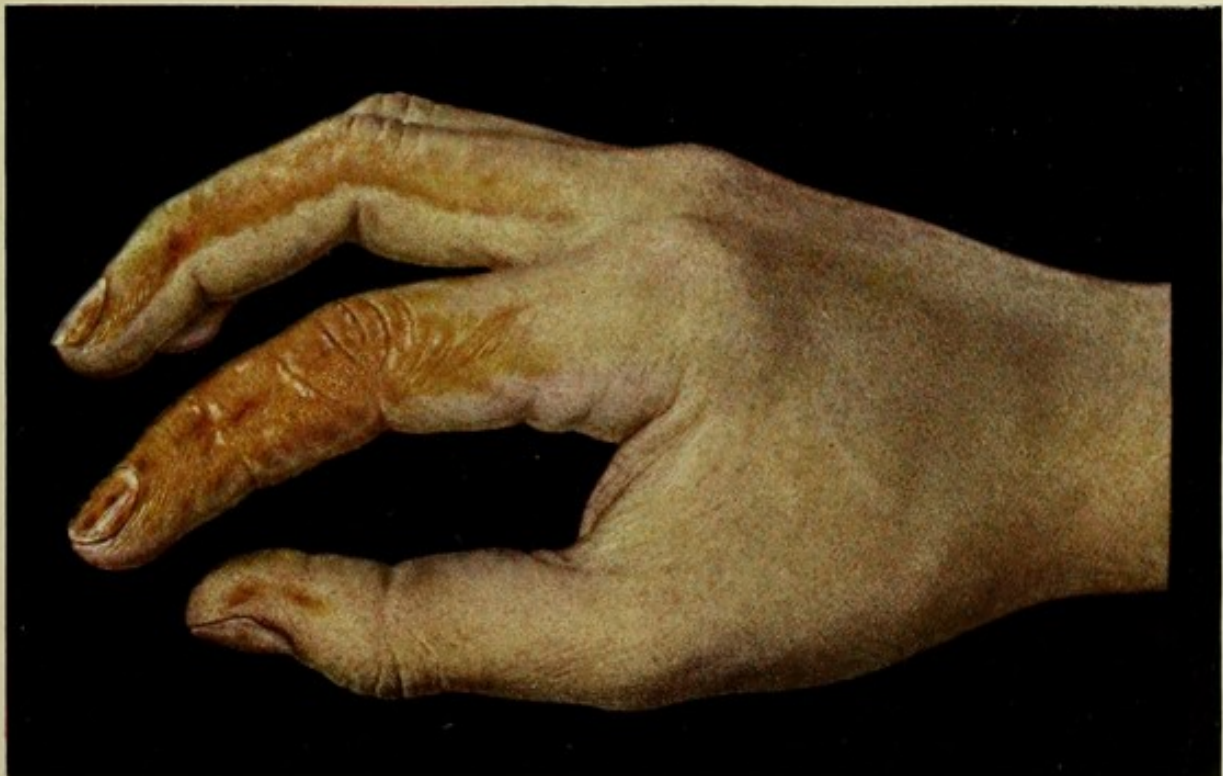
Elektroingenieur A. war am 25. Oktober 1907 mit Spannungsmessungen beschäftigt; durch Kreuzung der hierbei benutzten blanken Kupferdrähte kam es zu Kurzschluß (Gleichstrom, 220 Volt Spannung): das hierbei geschmolzene und vergaste Kupfer schlug sich in der Umgebung nieder und imprägnierte zum Teil die Oberhaut der rechten Hand des Ingenieurs (Fig. 150); da die Finger im kritischen Moment zusammengehalten wurden, so entstand die eigentümliche Verteilung des Niederschlages. Die Oberhaut, die sich nach dem Unfall ziemlich trocken und derb anfühlte und keinerlei entzündliche Erscheinungen verriet, stieß sich in den folgenden Tagen in Form von trockenen Lamellen ab (vgl. Fig. 3) und wurde wieder vollkommen restituiert.

Teilchen des geschmolzenen und versprengten Kupfers schlugen sich auch auf dem Zwickerglase in Sternform nieder (vgl. Fig. 97) und erscheinen wie eingeschmolzen.

Fig. 150. Imprägnierung der Epidermis mit vergasten Kupferteilchen (vgl. Fig. 97).

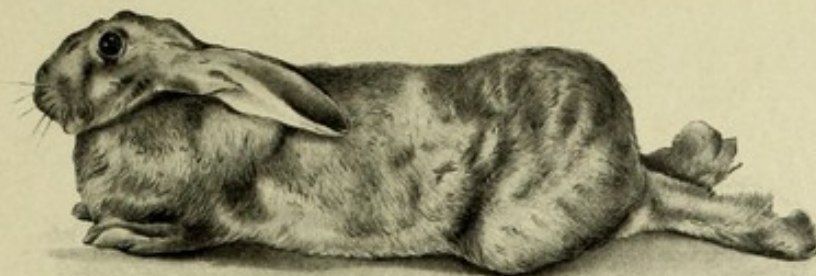
Fig. 151. Parese der linken hinteren Extremität, sofort nach dem Trauma in Erscheinung getreten.

Fig. 151. Parese der linken hinteren Extremität, sofort nach dem Trauma.

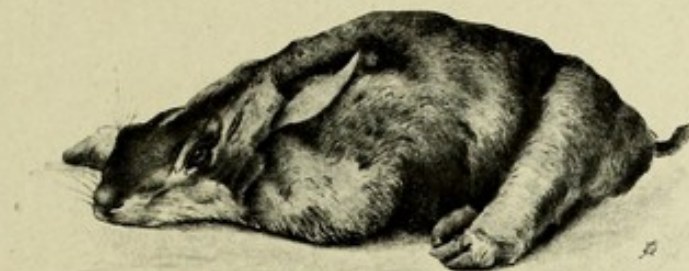
Fig. 152. Zwei Tage nach dem Trauma bildete sich eine Parese auch der rechten hinteren Extremität aus.

Fig. 152. Parese beider hinteren Extremitäten, 2 Tage später.

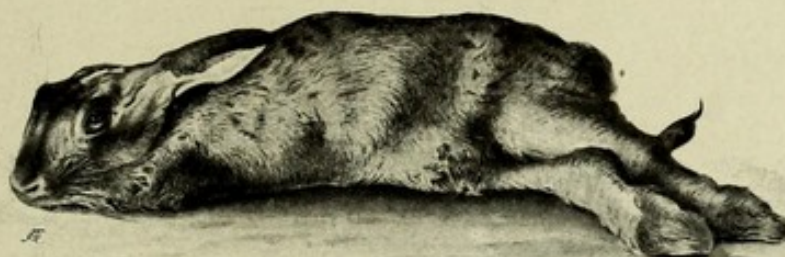
Fig. 153. Die Paraparese schien sich in den folgenden Tagen zu bessern, doch war beiläufig am 10. Tage nach dem Trauma eine Paraplegie aufgetreten, zu der sich Incontinentia alvi et urinae hinzugesellte.

Fig. 153. Hinterkörper vollkommen gelähmt, 12 Tage nach dem Trauma.

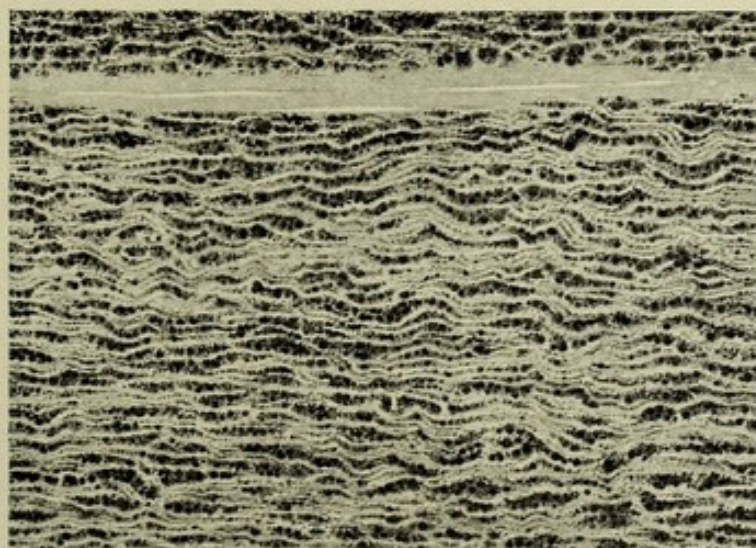
Fig. 154. Der linke Nervus ischiadicus des 3 Wochen nach dem Trauma verendeten Tieres läßt deutlich Degeneration (Osmiumfärbung) erkennen.

Fig. 154. Sekundäre Degeneration des linken Nervus ischiadicus (Kaninchen).

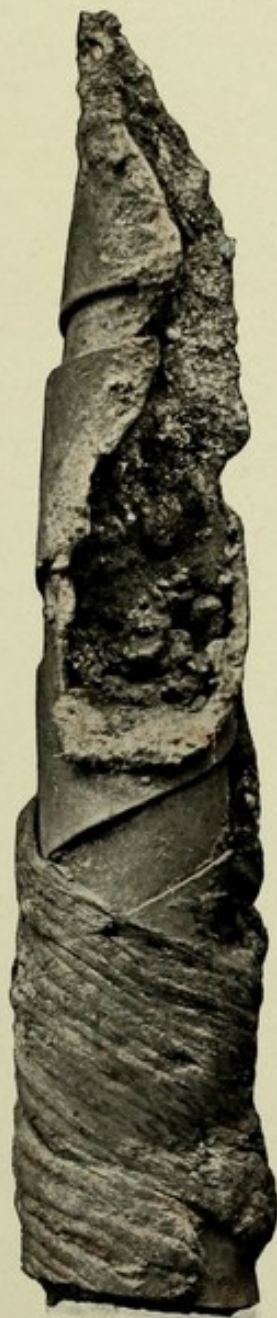
Fig. 155, 156. Hochspannungskabel, von Hieben einer Erdhaue getroffen und durch auf diese Weise verursachten Kurzschluß zerstört. Der die Erdhaue führende Mann wurde fortgeschleudert, erlitt aber sonst keinen Schaden; in der Nähe befindliche Holzgeräte wurden in Flammen gesetzt.

Hochspannungskabel, von Hieben einer Erdhaue getroffen und durch derartig verursachten Kurzschluß zerstört.

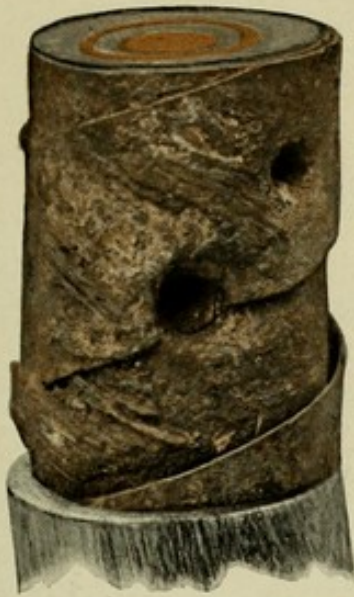
- Fig. 157. Zweimal angehacktes (2 Löcher) Straßenkabel (durch Hiebe mit Erdhaue); verletzt wurde nur der Stahlpanzer, das Kabel hierauf rechtzeitig ausgetauscht.
- „ 158. Kabel durchgenagelt, ohne Betriebsstörung. Bei dem Bau einer Wasserleitung wurde unachtsamerweise dieser Nagel durch das Kabel getrieben, der merkwürdigerweise zwischen den 3 Phasen (Adern) durchkam, ohne zu einem Kurzschluß zu führen. Das Kabel wurde rechtzeitig ausgewechselt.
- „ 159. Muldenartige Einziehung der Glasbirne durch Druck von Holzstücken auf die brennende Lampe. Die Theaterzwecken dienende rote Glühlampe kam unter Dekorationsstücke zu liegen: da einerseits die Wärme zurückgehalten und andererseits auf das erwärmte Glas ein Druck ausgeübt würde, entstand die Einbuchtung.

Fig. 157. Zweimal angehacktes (2 Löcher) Straßenkabel (durch Hiebe mit Erdhaue).

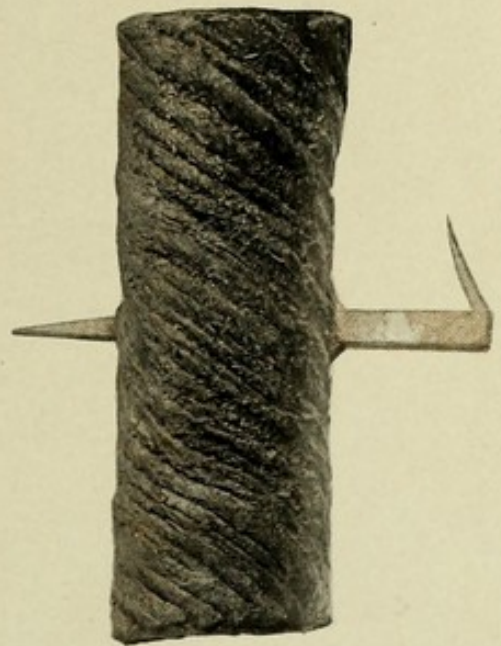
Fig. 158. Kabel durchgenagelt, ohne Betriebsstörung.

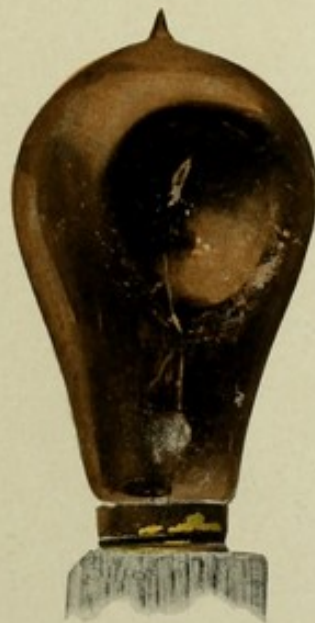
Fig. 159. Muldenartige Einziehung der Glasbirne durch Druck von Holzstücken auf die brennende Lampe.

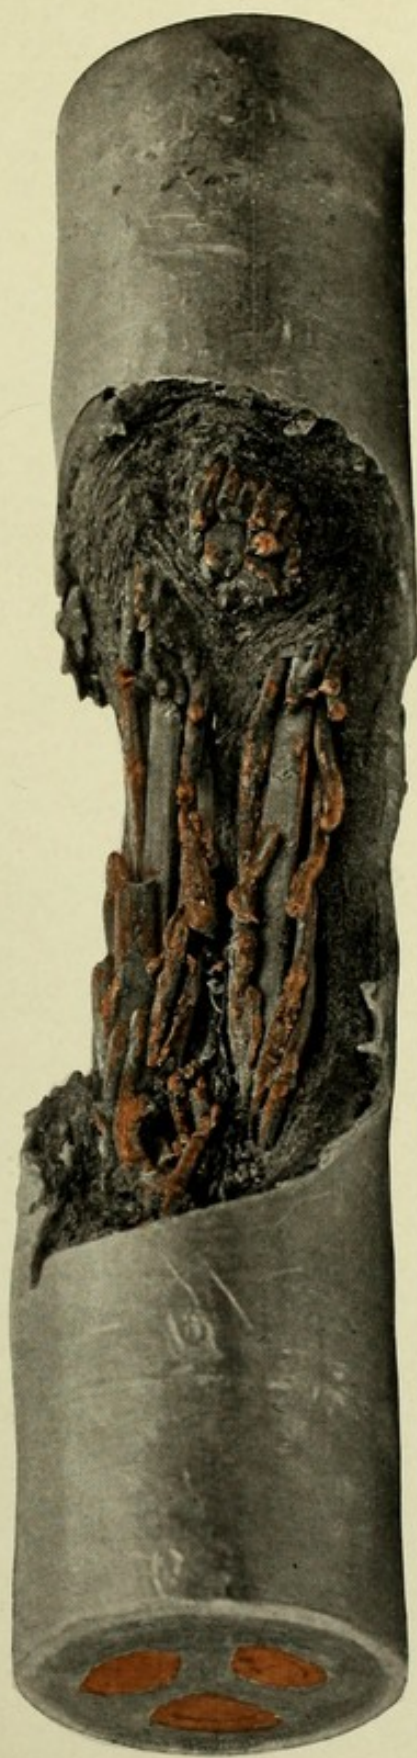
Durch den Kurzschluß wurde das Erdreich oberhalb des  $1\frac{1}{2} \text{ m}$  tief verlegten Kabels aufgerissen und in die Höhe geschleudert.

Fig. 161. Hochspannungskabel,  $3 \times 150 \text{ mm}^2$  Querschnitt und 5000 Volt Betriebsspannung. Kurzschluß und Zerstörung durch Stromübergang zwischen den Phasen innerhalb des Kabels.

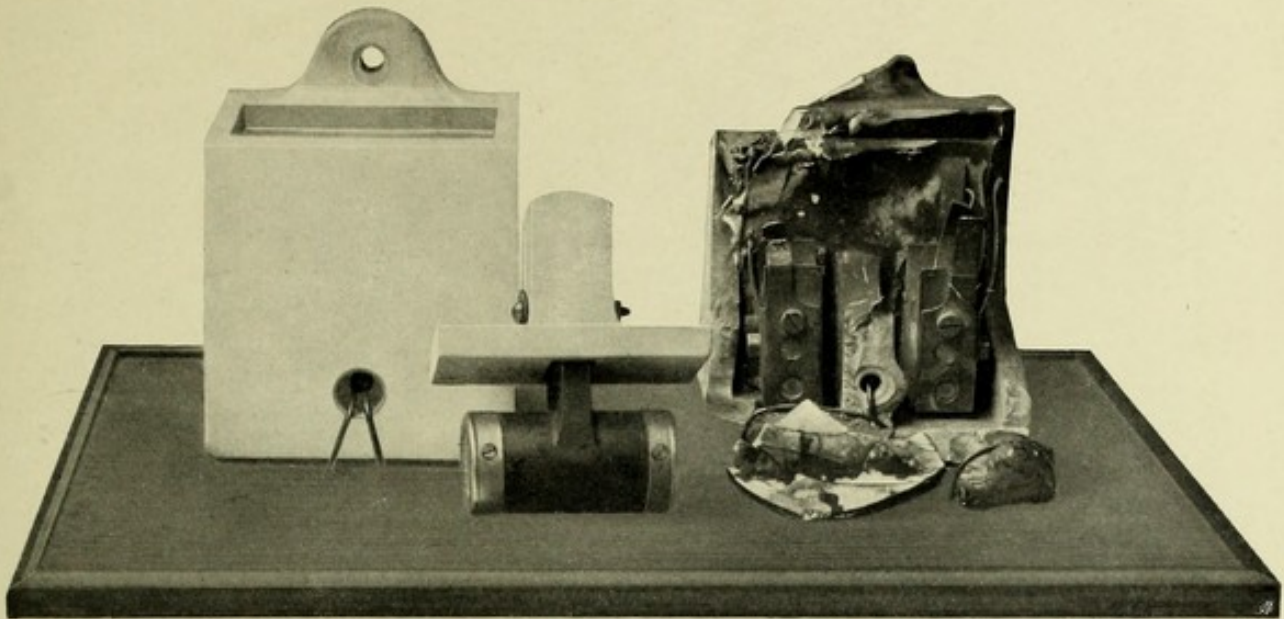
- Fig. 162. Transformatorprimärsicherung. Die linke ist gebrauchsfähig, die rechte durch Kurzschluß (Eindringen von Feuchtigkeit) zerstört; im elektrischen Lichtbogen, der durch Temperaturen bis  $4000^{\circ}\text{C}$  ausgezeichnet ist, sind Metallteile mit dem Porzellan der Sicherung zusammengeschmolzen.
- „ 163. Schaltkontakt (Ambroin). Zerstörung durch Kurzschluß. Durch die enorme Hitzewirkung wurde das Isolationsmaterial durch und durch verkohlt.

Links: Gebrauchsfähig. Rechts: Durch Kurzschluß zerstört, Metall und Porzellan verschmolzen.

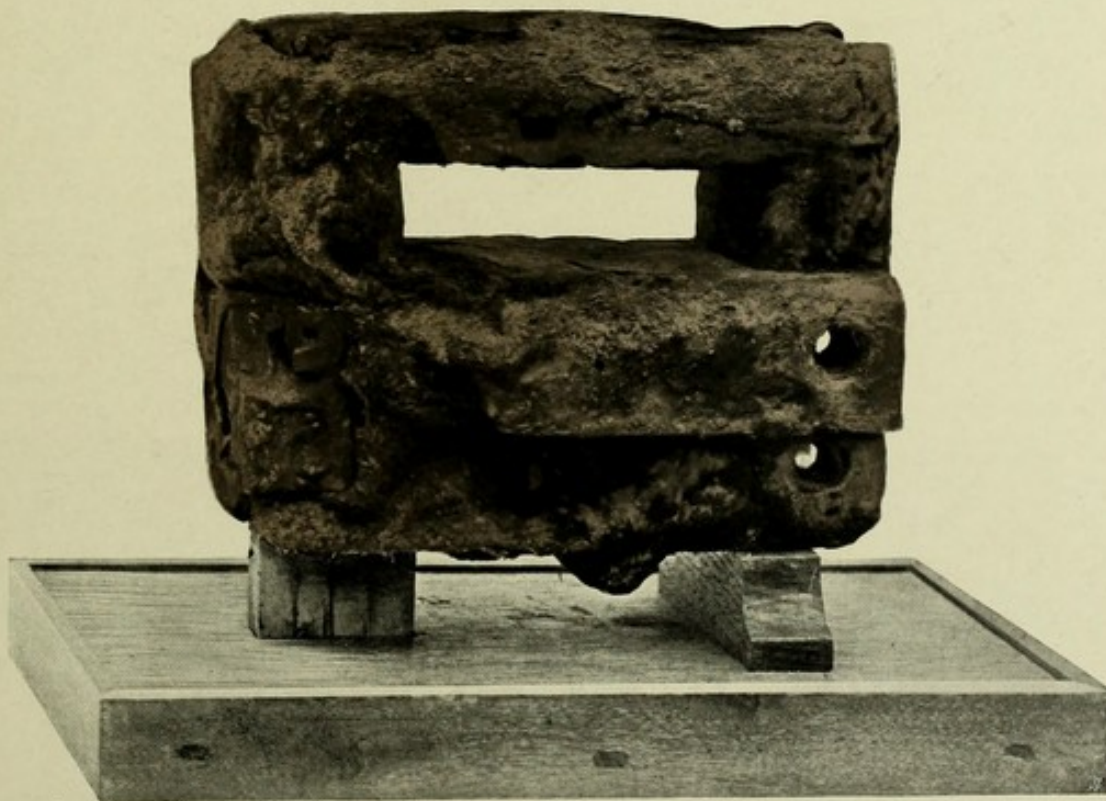
Fig. 163. Schaltkontakt (Ambroin). Zerstörung durch Kurzschluß.

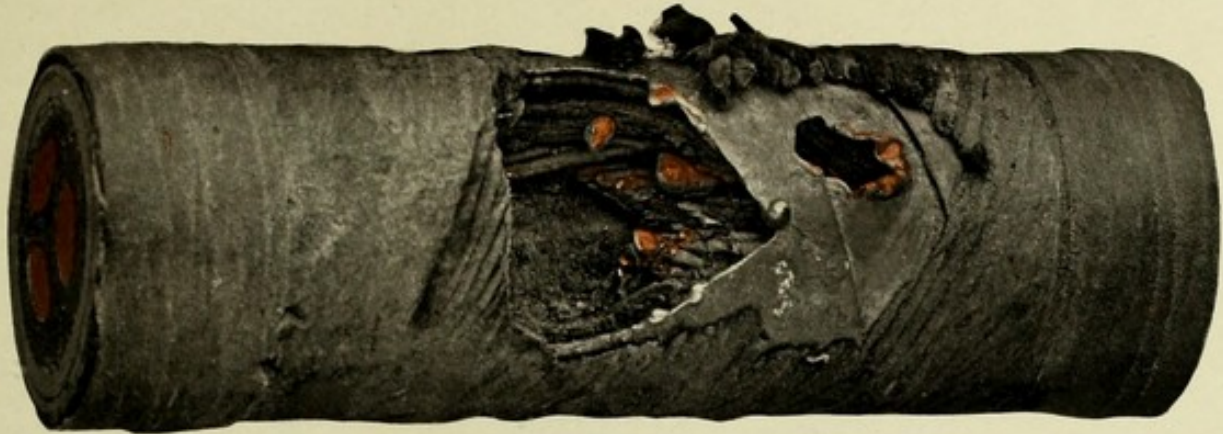
- Fig. 164. Hochspannungskabel,  $3 \times 150\text{ mm}^2$  Querschnitt und 5000 Volt Betriebsspannung.  
Durchschlag zwischen den Phasen infolge Überspannung. Das Kabel zeigt eine sowohl in der Fläche als auch in der Tiefe ansehnliche Zerstörung.
- „ 165. Drehstromkabel,  $3 \times 50\text{ mm}^2$  Querschnitt und 2000 Volt Betriebsspannung.  
Durchschlag infolge Eindringens von Feuchtigkeit.  
Das Kabel trägt eine schußähnliche Durchlöcherung.
- „ 166. Bahnspisekabel,  $240\text{ mm}^2$  Querschnitt und 500 Volt Betriebsspannung (Gleichstrom).  
Durchschlag gegen die Erde infolge vorhergegangener mechanischer Beschädigung (Hiebe mit Erdhau; vgl. Fig. 157, 158).

Fig. 164. Hochspannungskabel,  $3 \times 150 \text{ mm}^2$  Querschnitt und 5000 Volt Betriebsspannung.  
Durchschlag zwischen den Phasen infolge Überspannung.

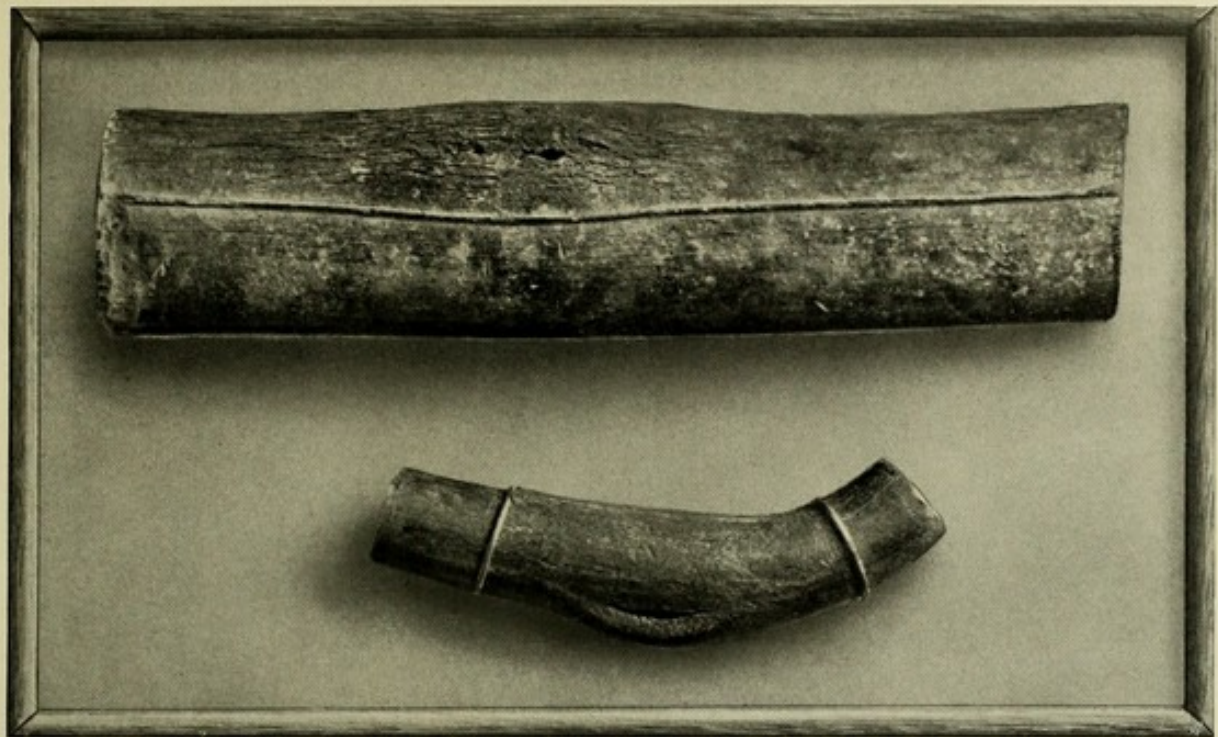
Diese 2 Rohrschäden sind nicht durch Elektrolyse entstanden; die Beschaffenheit dieser Rohrschäden ist jedoch auch eine ganz andere, als wie man sie auf Fig. 167 und 168 wahrzunehmen im stande ist.

Fig. 169. Vergleichsobjekte: Ausbuchtung und Durchlöcherung von Bleiröhren durch Oxydation in der Erde.

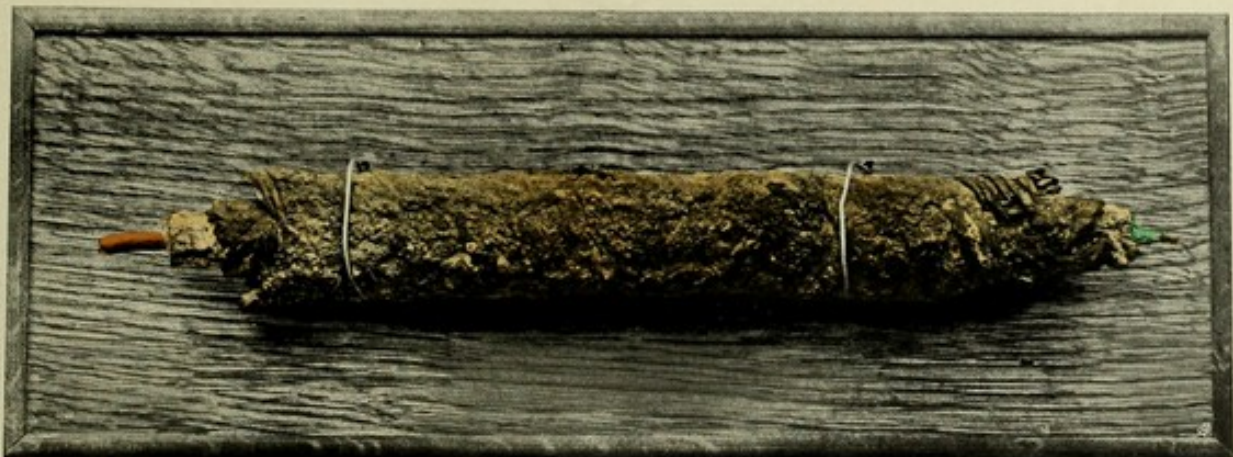
Trotz Isolation und trotz Bleimantels geschieht es doch, daß Feuchtigkeit und Flüssigkeiten ins Innere des Kabels eindringen und zu verschiedenen Schäden Anlaß geben: in diesem Falle wurde ein Teil dieses Kabels durch fortwauernde elektrolytische Zersetzung immer mehr verschmächtigt und mit Oxydationsprodukten bedeckt.

Fig. 170. Das rechte Ende des Kupferkabels verschmächtigt und mit grünlichem Beschlag (aboxydiert).

In unseren Wohnräumen, wo Kabel gelegt sind, ist deshalb auf derlei durch Feuchtigkeit bedingte Zufälligkeiten Rücksicht zu nehmen.

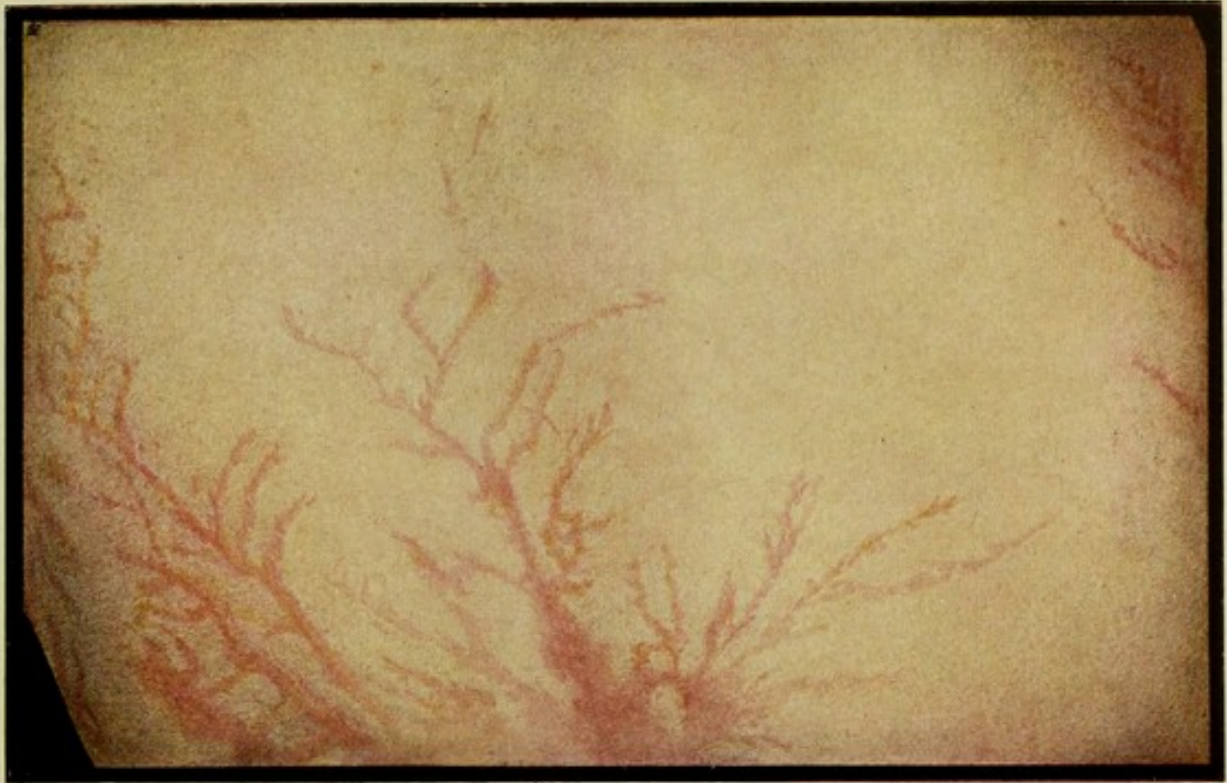
Fig. 179. Blitzfiguren am Rücken.

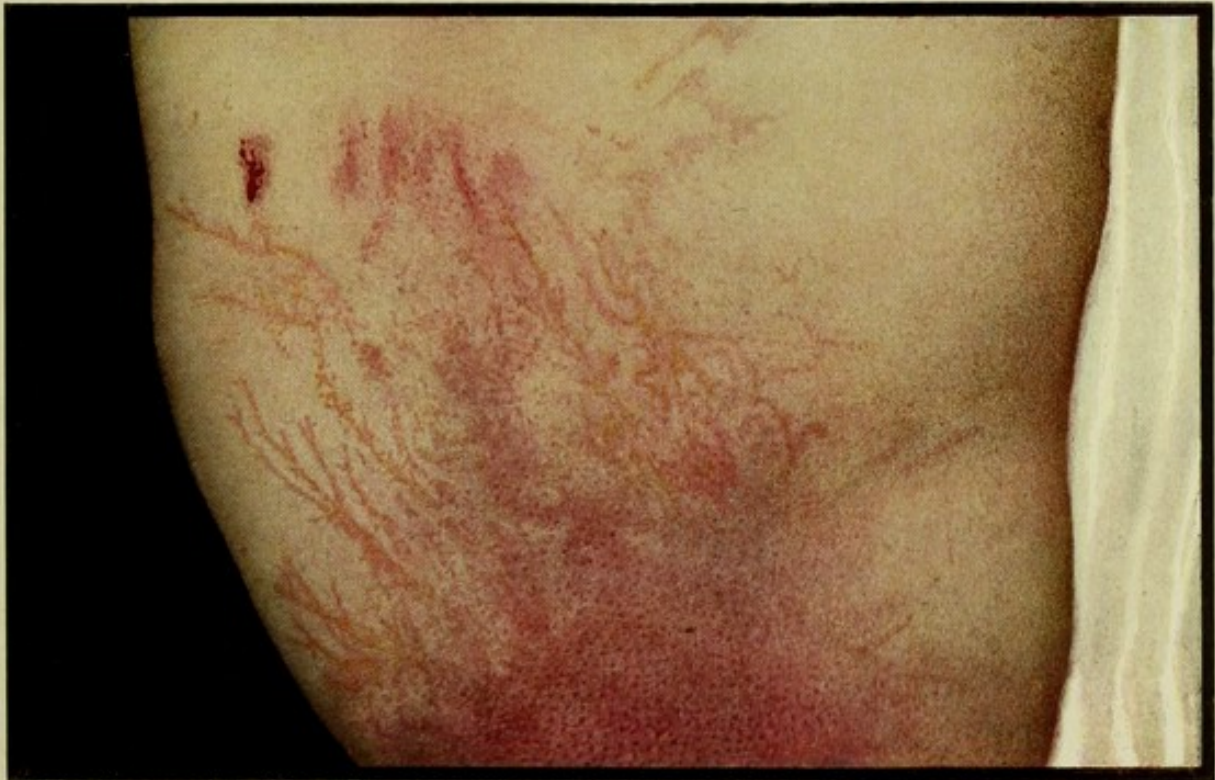
Fig. 180. Blitzfiguren am Unterbauch.

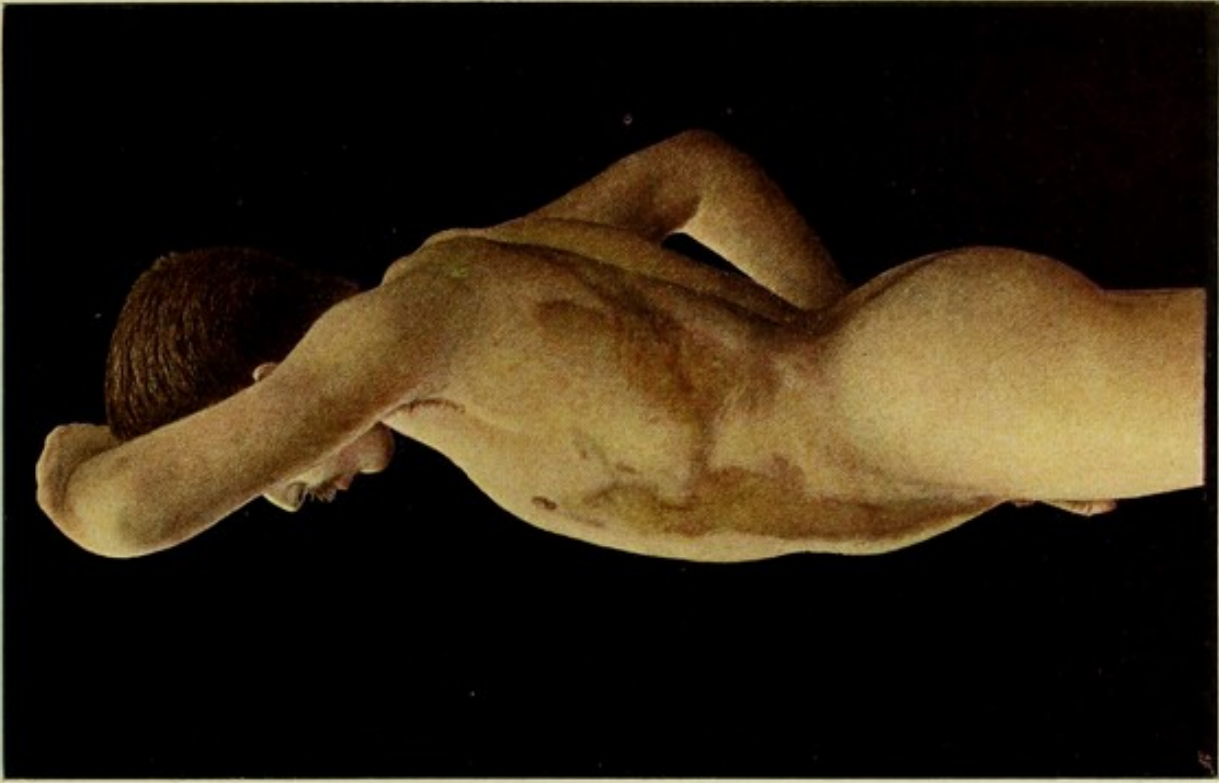
Intensive Rötung (Verbrennung I. Grades) der linken Rumpfseite führte zu einer bräunlichen, diffusen Verfärbung der Haut (Fig. 182, 183), deren erste Spuren schon 8 Tage nach dem Unfall in Erscheinung traten und allmählich immer stärker wurden. Die Pigmentierung blieb auch noch 3 Jahre nach dem Geschehnis bestehen.

Fig. 182. Bräunliche Verfärbung der Haut nach Blitzschlag (Spätform).

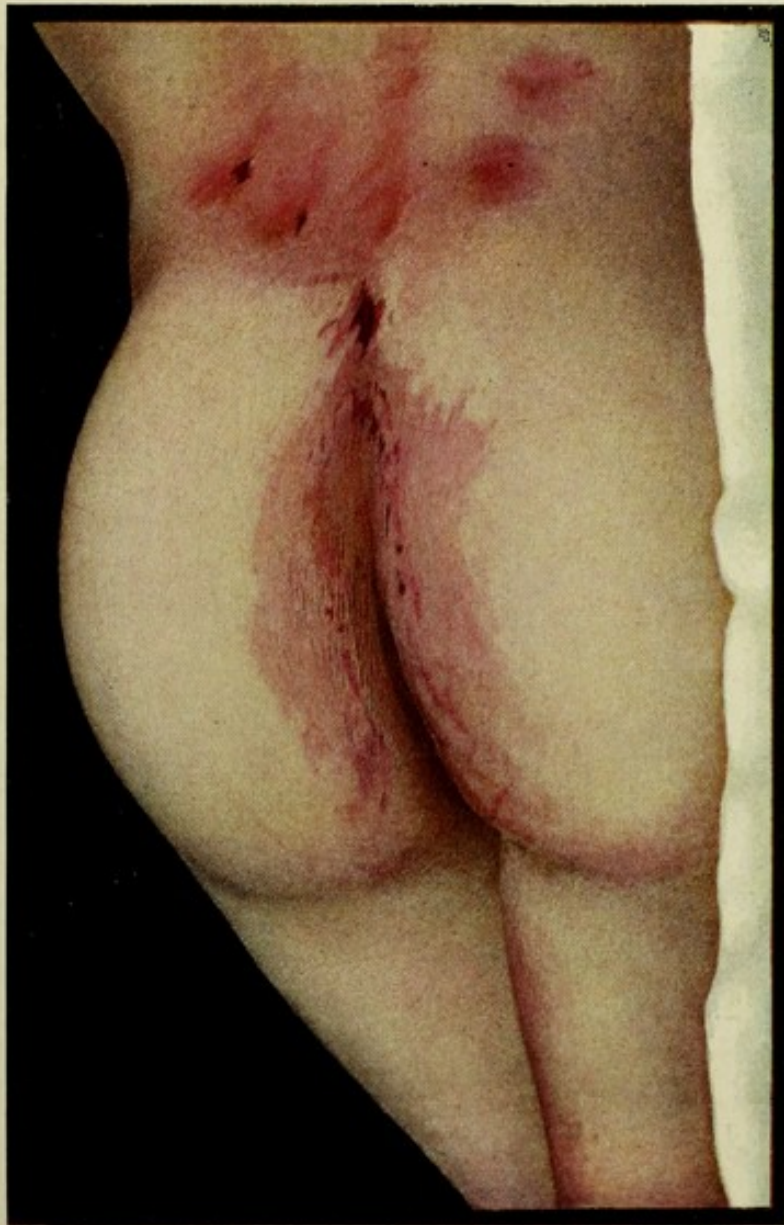
Das Gesäß erlitt verbrennungsartige Veränderungen der Haut (Fig. 181) und teilweise Versengung der Analhaare.

Fig. 181. Verbrennungsartige Veränderungen der Haut des Gesäßes (Blitzschlag).

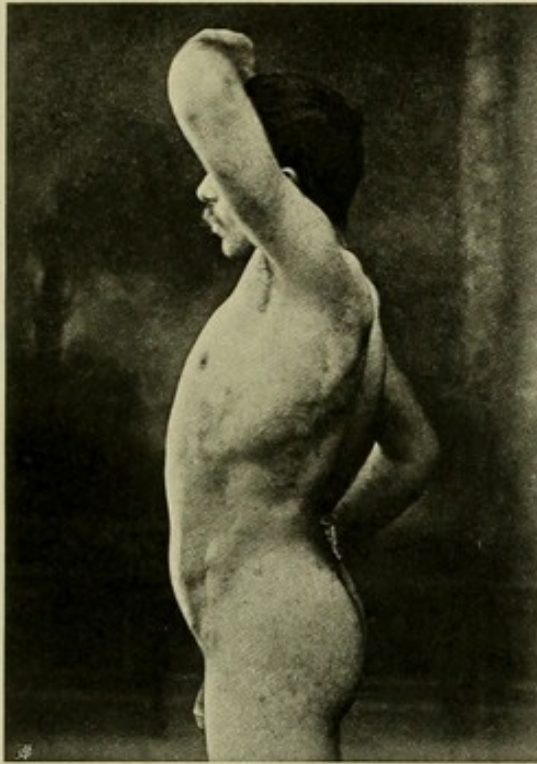
Fig. 183. Pigmentierung nach Blitzschlag (Spätform).

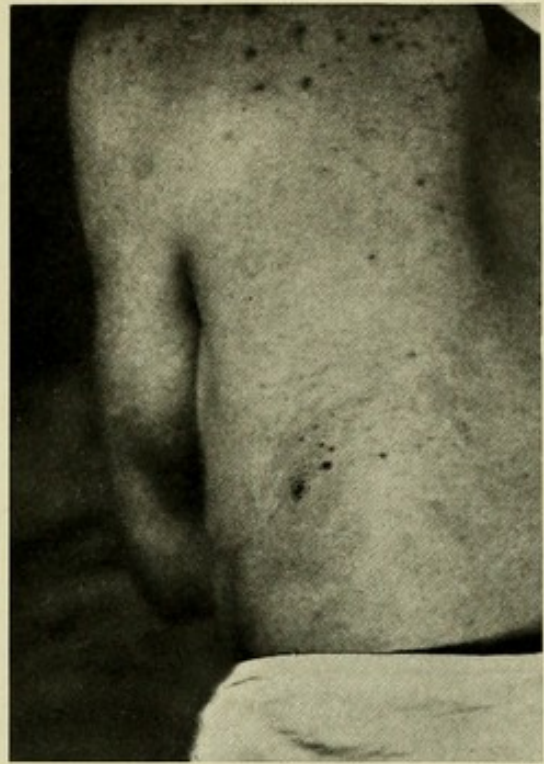
In der Nähe der am Rücken befindlichen Blitzfiguren hatten sich punktförmige, schwärzliche, in Gruppen stehende Hautveränderungen (Fig. 184) etabliert, die sich als oberflächliche epidermale Nekrosen erwiesen.

Fig. 184. Punktförmige, in Gruppen stehende Hautnekrosen als Blitzschlagwirkung.

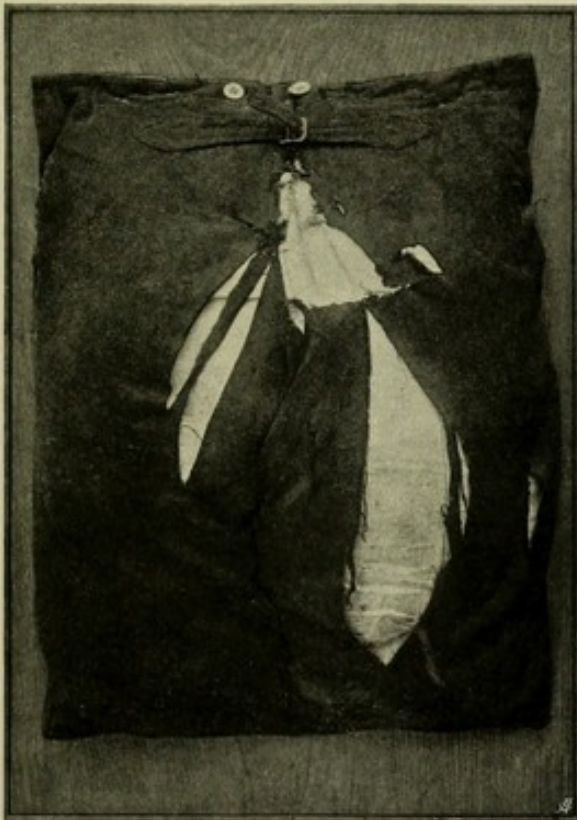
Das Beinkleid (Fig. 185) wurde arg zerrissen, doch nicht verbrannt und auch nicht angesengt; hingegen gab die Metallschnalle (Fig. 186) eine kleine, frische Schmelzungsspur zu erkennen. Die Lähmung der unteren Extremitäten besserte sich in den folgenden 24 bis 48 Stunden und war einige Tage nach der Spitalsaufnahme geschwunden. Eine Schwäche der groben Muskelkraft blieb allerdings durch Wochen hindurch bestehen. Eine Schädigung der Innenorgane war nicht nachzuweisen, der Kranke hatte auch keinerlei Beschwerden und wurde auch Ende Juli gebessert, respektive in erwerbsfähigem Zustande entlassen.

Fig. 185. Risse ohne Brandspuren.

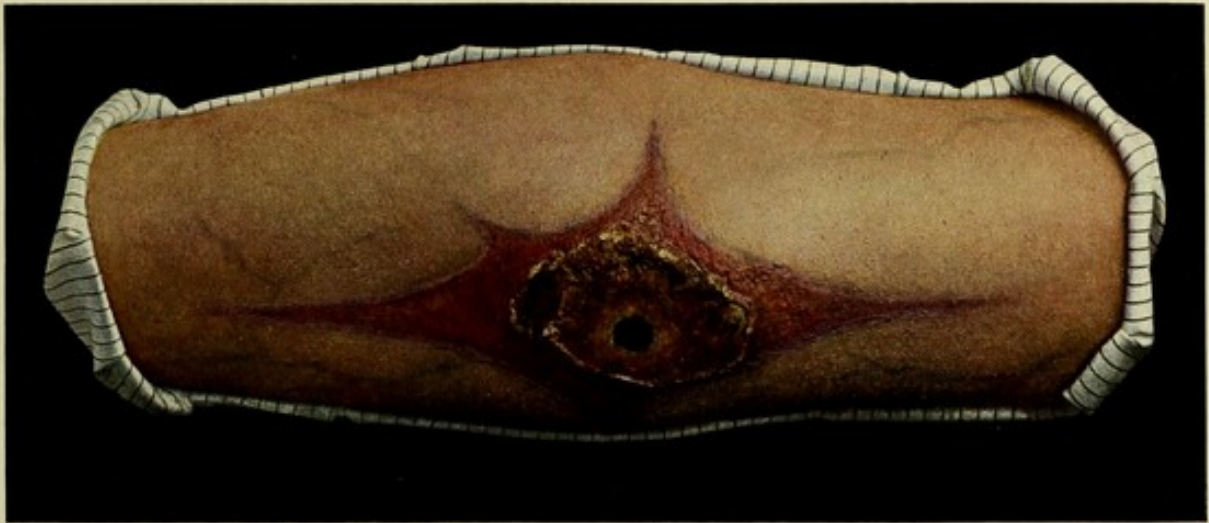
- Fig. 187. Verletzung der Haut am Ellbogen. Die zum Teil in Nekrose bestehende Hautveränderung ist bereits einige Tage alt und zeigt das mittlere Stück in beginnender Loslösung.
- „ 188. Mikroskopische Veränderung einer solchen Hautstelle in dem Gesäß eines im Jahre 1901 in Perersdorf in Niederösterreich vom Blitz getroffenen und schwer verletzten Mannes. Das Gesäß trug eine bis auf die Knochen reichende Gewebszerstörung; der zentrale Anteil (vgl. Fig. 187) dieser Veränderung sah weißlichgrau, ziemlich homogen und Stearin nicht unähnlich aus und war gegen Nadelstiche und andere Reize unempfindlich; dieses Hautstück zerfiel schollig und wurde schließlich abgestoßen. Die Stelle heilte mit derber, am Knochen haftender Narbe. Aus der Umgebung der erwähnten Hautveränderung wurde ein Stück behufs mikroskopischer Untersuchung (Fig. 188) herausgeschnitten (vgl. Tafel LXXXI).

Fig. 187. Verletzung der Haut (Ellbogen).
