## **Atlas der Elektropathologie / von S. Jellinek.**

Jellinek, Stefan, 1871-

Berlin : Urban & Schwarzenberg, 1909.

AUS DEM K. K. UNIVERSITÄTSINSTITUT FÜR GERICHTLICHE MEDIZIN IN WIEN  
(VORSTAND: PROF. DR. A. KOLISKO).

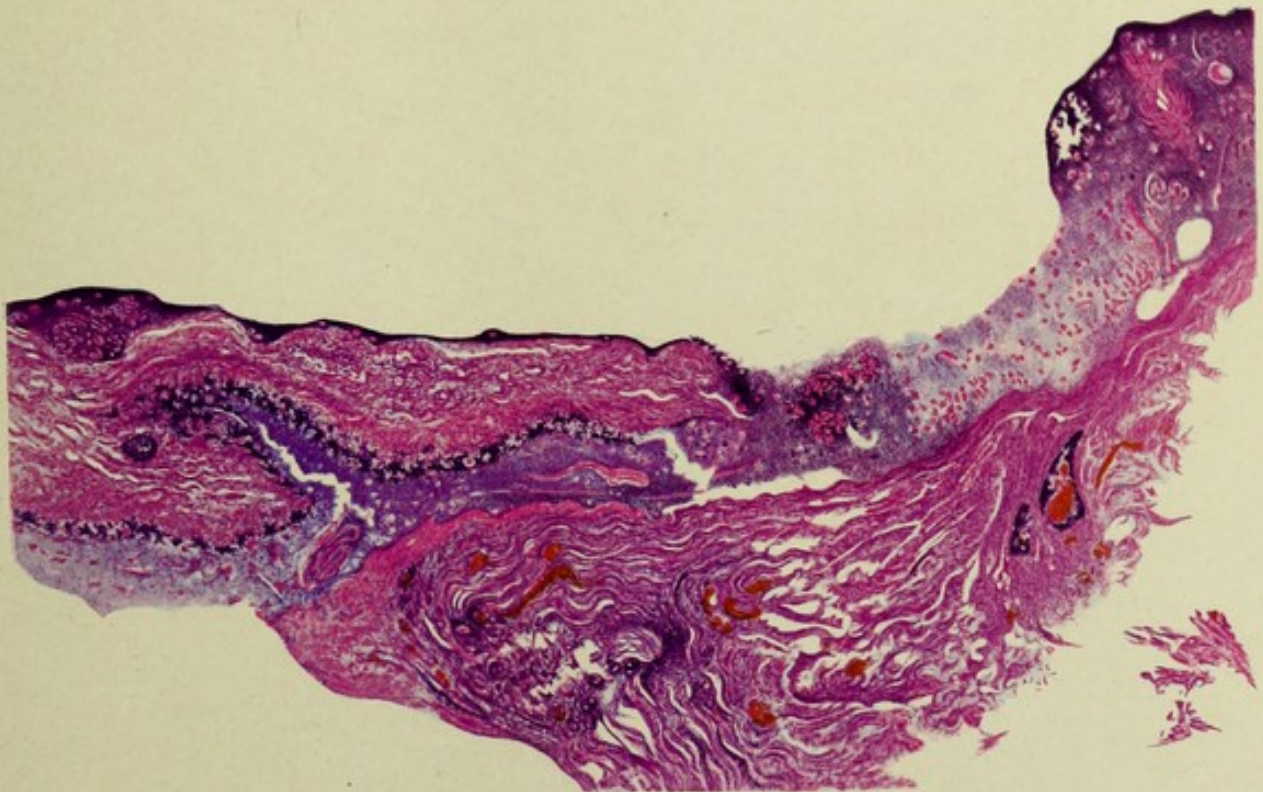
Fig. 188. Mikroskopische Veränderung einer solchen Hautstelle (Gesäß).

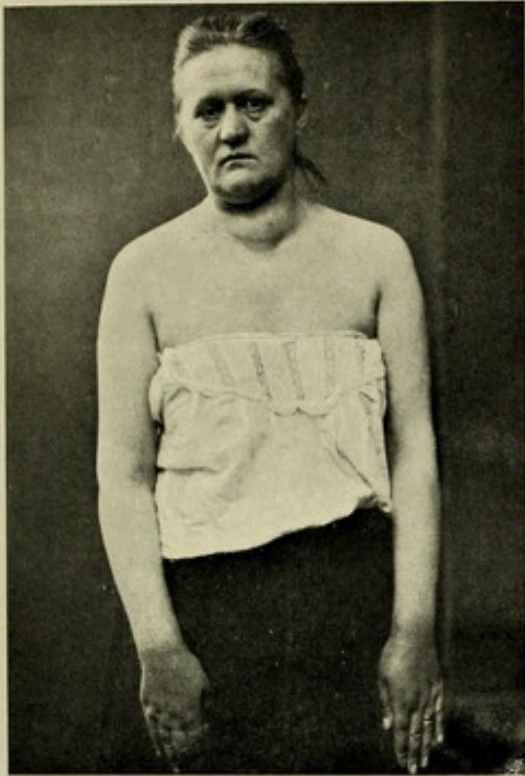
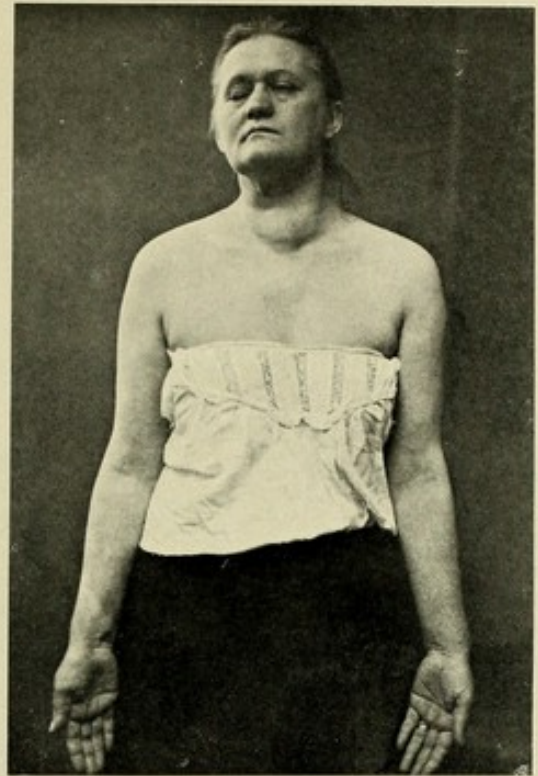
Fig. 189.

(Gekreuzte) Lähmung der rechten Körperhälfte und der linken Gesichtseite nach  
Blitzschlag.

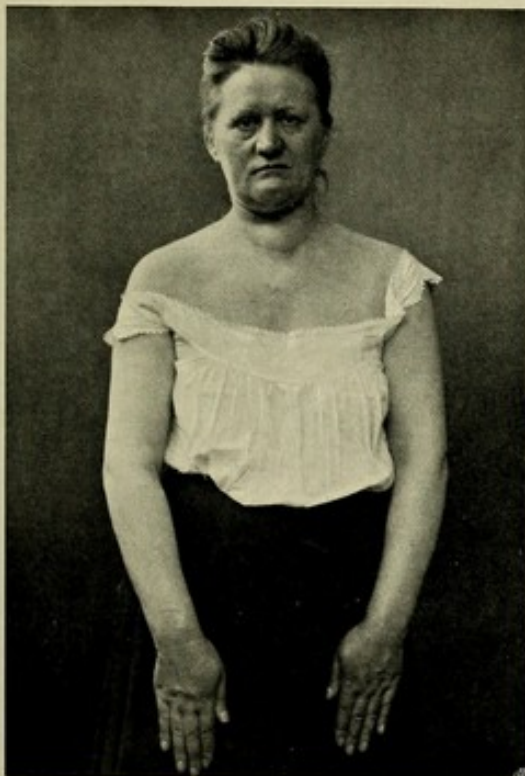
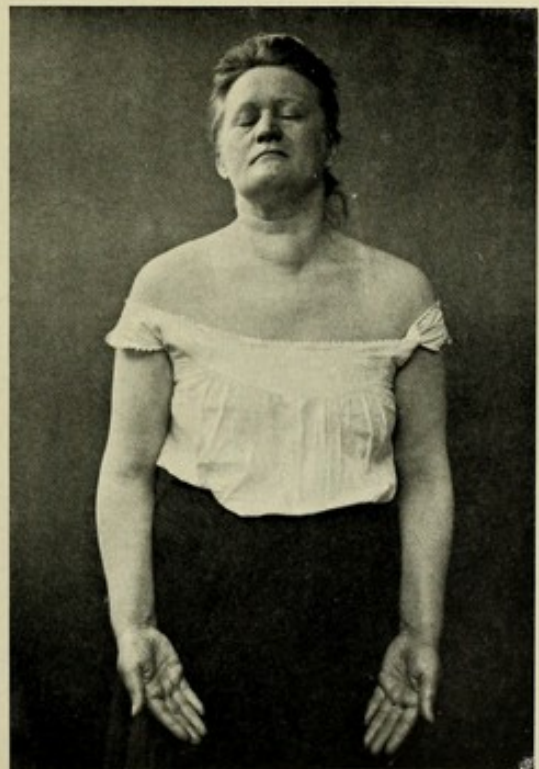
Fig. 191.

Die Paresen zeigten ganz langsam fortschreitende Besserung (Fig. 191, 192); hie und da traten neuralgische Schmerzen im rechten Bein auf, die gleichzeitig auch die Beweglichkeit des Beines verminderten.

Fortschreitende Besserung (3 Monate später).

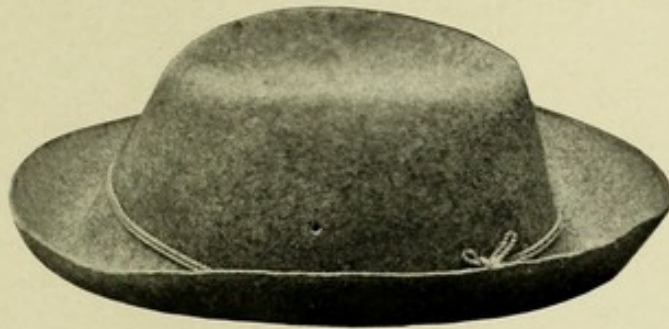
Besondere Beachtung verdient der Umstand, da beide Personen (Professor T. und Oberlehrer L. S.) (vgl. Tafel LXXIX, Fig. 193 und 194) vom Blitz am Kopf getroffen und bewutlos wurden, da jedoch nur einer tot liegen blieb, whrend der andere sich nach wenigen Minuten wieder erholte und ohne ernste Gesundheitsschdigung davonkam und wieder vollkommen erwerbsfhig wurde.

Fig. 193. Kleine, kreisrunde Durchlöcherung des Filzhutes — Ränder des Loches angesengt (Mann getötet).

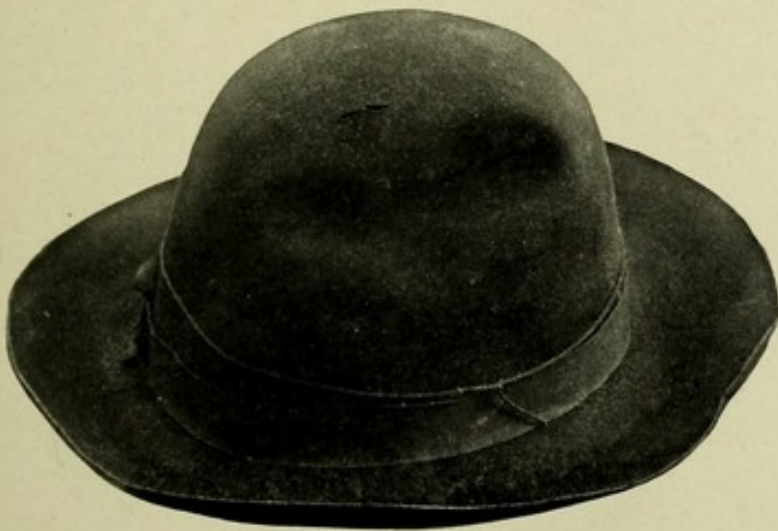
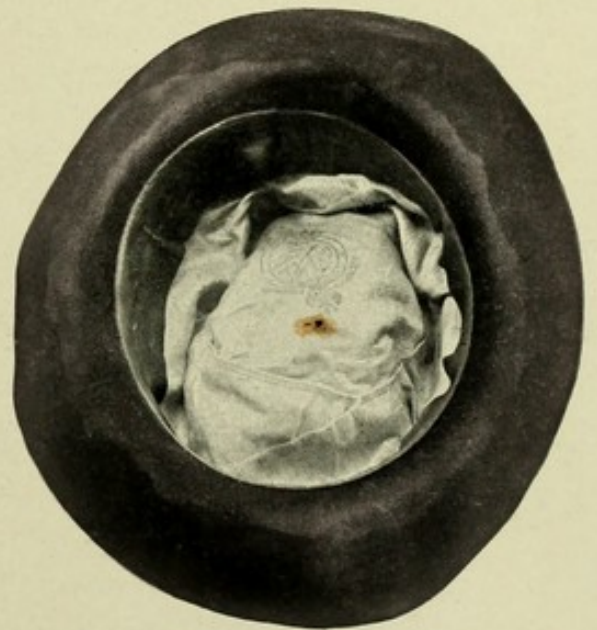
Fig. 194.

Oberlehrer S. erlitt eine Rötung der Haut des Gesichtes, die in einigen Tagen verschwand; zu ernsteren Folgeerscheinungen war es nicht gekommen, und S. vermag heute vollkommen seinen Berufspflichten nachzukommen. Sein schwarzer Filzhut (Fig. 194 und 194a) wurde getroffen und durchlöchert.

Unregelmäßige Zerreißung des Hutes und des Futters (Fig. 194a) ohne Brandspuren (Mann nicht getötet).

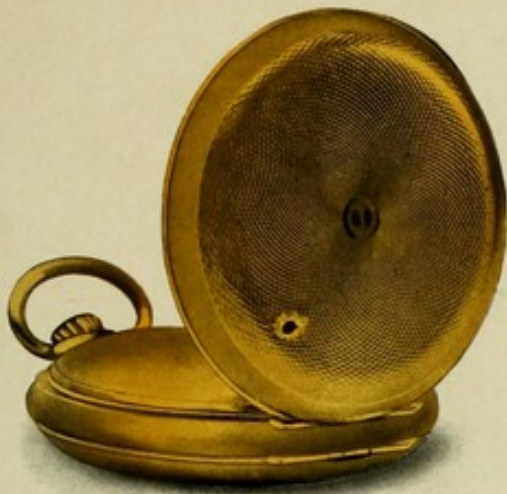
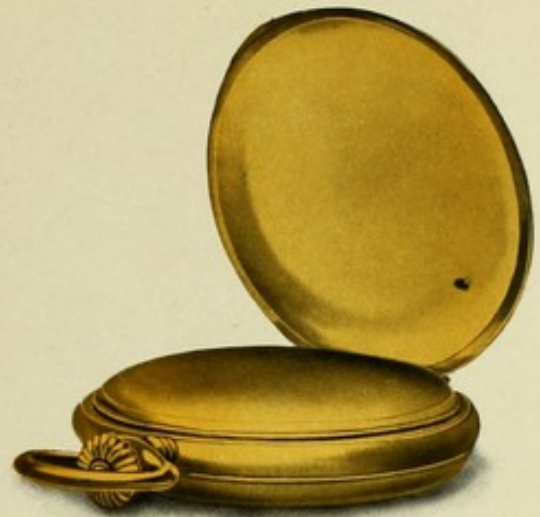
Fig. 195.

Charakteristische Beschädigung des Hutes und besonders von Uhr und Kette (das Uhrwerk ist durch den Blitzschlag nicht zum Stillstand gekommen und auch sonst nicht beschädigt worden).

Uhrdeckel durchlöchert — Ränder des Loches mit Schmelzungsspuren.  
(Innen ein Goldtropfen.)

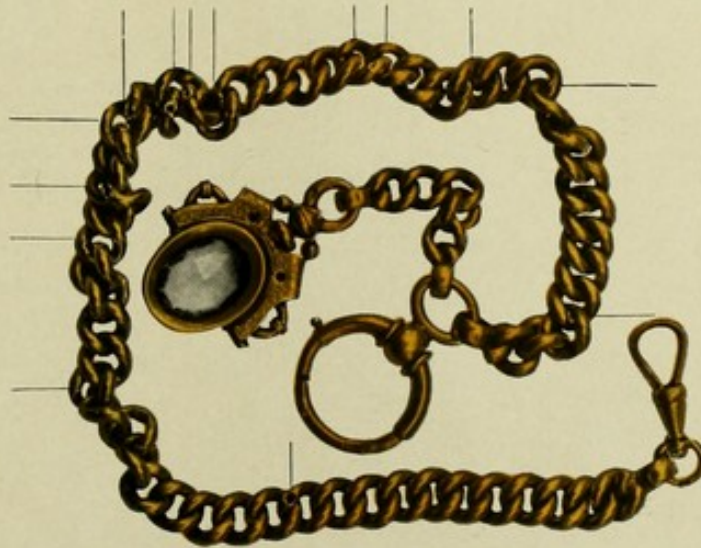
Fig. 196. Glieder der Kette an vielen Stellen durchlöchert, Schmelzungsspuren.

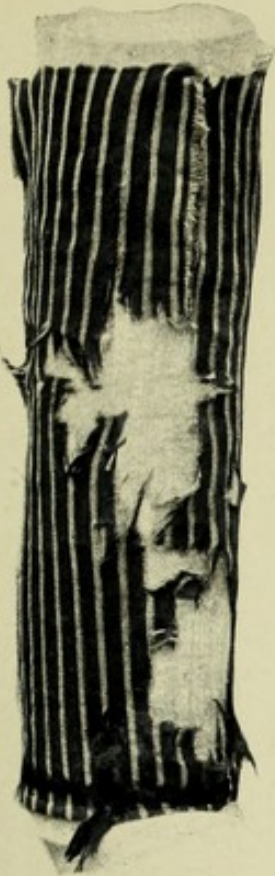
Fig. 198. Stoff des Beinkleides zerschlissen, ohne Brandspur.

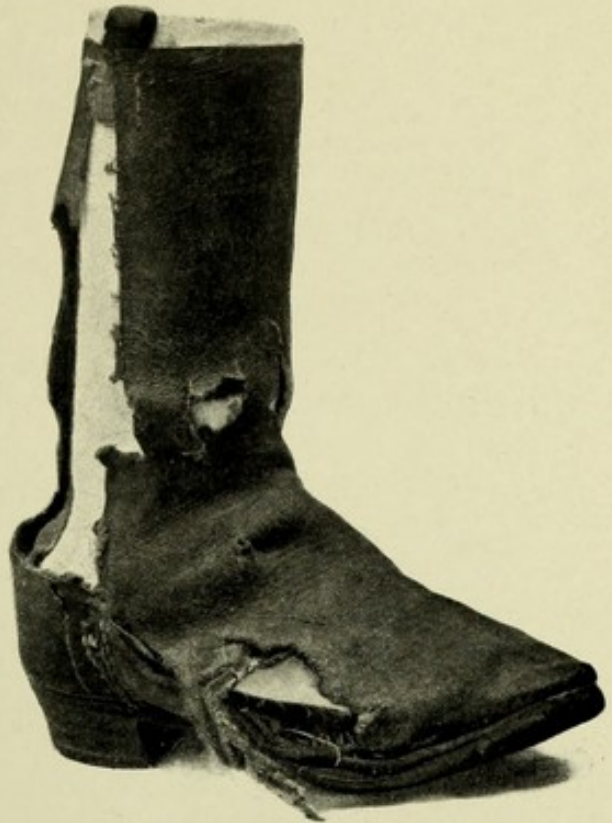
Fig. 199. Stiefel zerfetzt, in den Nähten aufgetrennt.

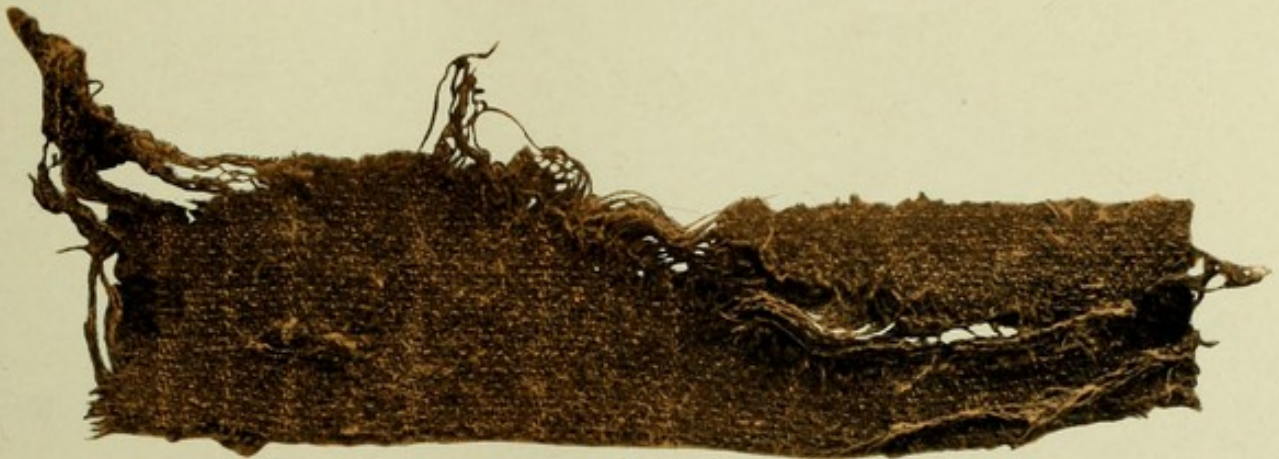
Der Stoff des Beinkleides eines Mannes war aufgefasert (Fig. 200), der eines anderen zerrissen (Fig. 201), ohne daß Verletzungen der Haut vorhanden waren.

Fig. 200. Stoff aufgefasert.

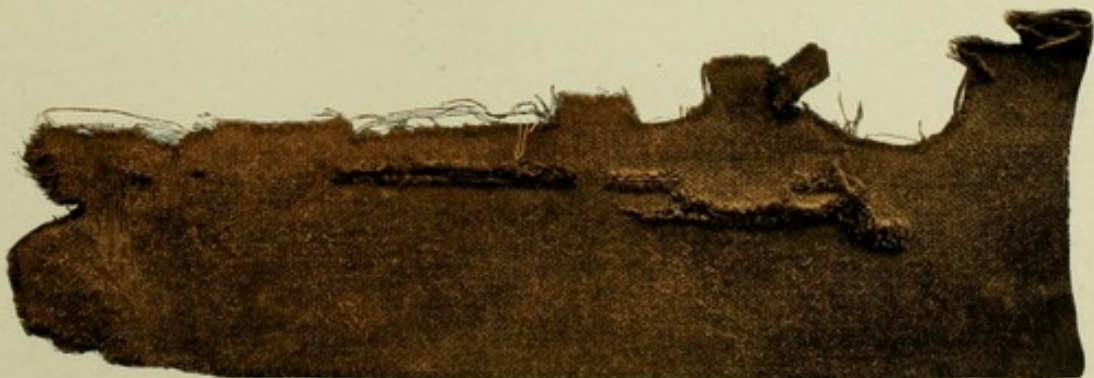
Fig. 201. Stoff zerrissen.

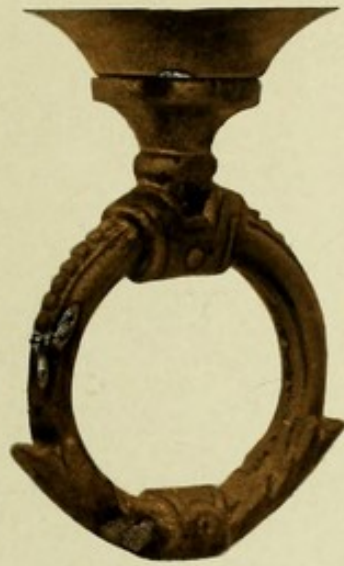
Der Dachfirst wurde zerstört, aber nicht verbrannt; die Decke des Zimmers wurde vom Blitzstrahl in mehreren, kleinen, beiläufig  $1\text{ cm}^2$  breiten, geschwärzten Löchern durchgeschlagen; auf dem Fußboden war eine weitere Blitzspur nicht eruierbar. Die an der Decke aufgehängte Lampe (Fig. 202) trug eine geringfügige Beschädigung des Gestänges davon, blieb aber sonst unbeschädigt; am linken seitlichen Teil des Gestänges (Fig. 202 und 202a) und am unteren Ring (Fig. 202b) sind mehrere kleine Schmelzungsspuren sichtbar.

Fig. 202b. Mehrere kleine Schmelzungsspuren am unteren Ring.

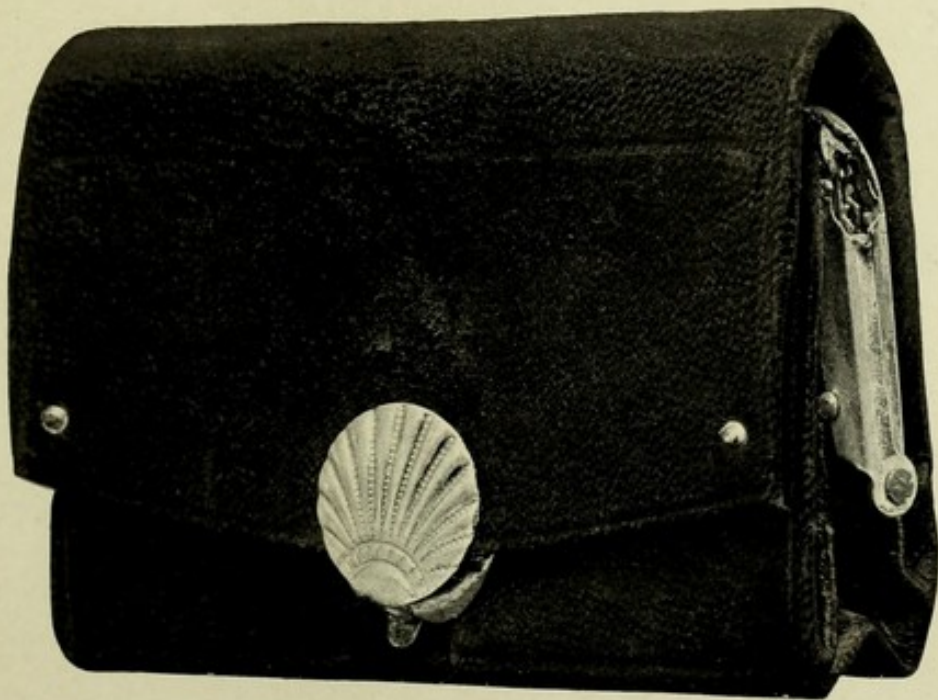
Die unter dieser Lampe sitzenden Knaben wurden getötet; der Lodenhut (Fig. 204, 204a) des ältesten wurde unregelmäßig zerrissen und vielfach durchlöchert, das Hutfutter, besonders die darin befindliche Papiereinlage, stellenweise angesengt (Fig. 204a); die Kopfhaare des Getöteten waren stark versengt. Die Geldbörse, die der Getötete in der Hosentasche hatte, war am Bügel durchlöchert und zeigte eine Schmelzungsstelle (Fig. 203).

Fig. 203. Durchlöcherung und Schmelzung des Metallbügels der Börse. (Mann getötet.)

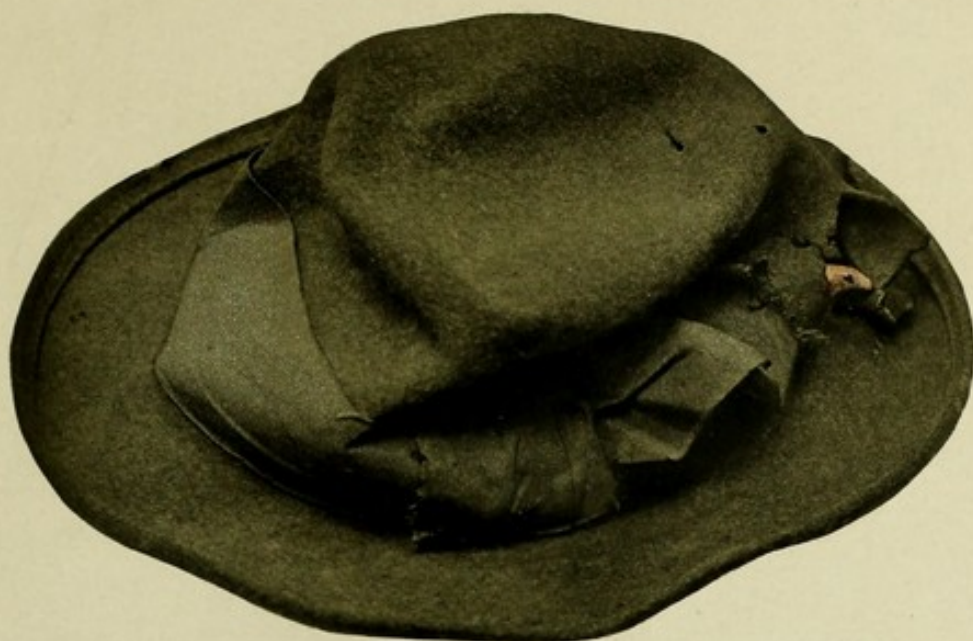
Fig. 204. Lodenhut unregelmäßig zerrissen und mehrfach durchlöchert.

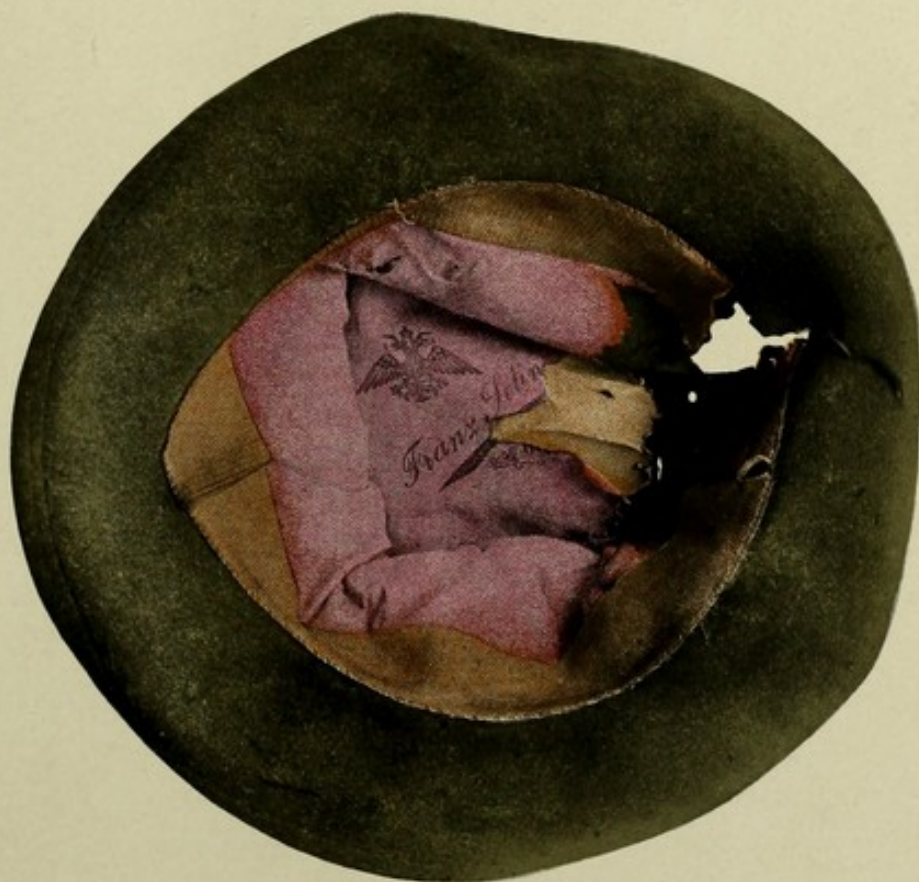
Fig. 204a. Futter des Lodenhutes zerrissen, stellenweise angesengt.  
(Mann getötet.)

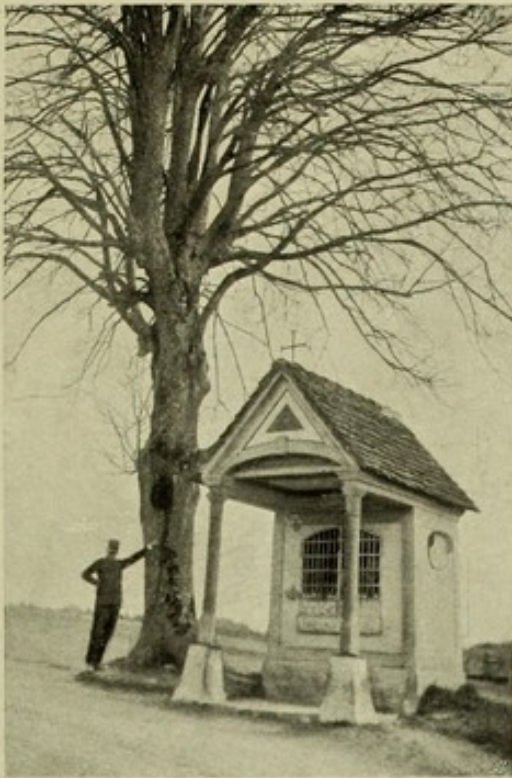
Durch den Blitzschlag wurde ein Stück der Baumrinde abgesplittert (Fig. 205 und 209), auch die Kapelle trug deutliche Spuren des Weges, den der Blitzstrahl genommen: die rechte Mauer unterhalb des Daches (Fig. 206) und die hintere Mauer nahe dem Boden (Fig. 207) waren kanalförmig durchlöchert (der obere Kanal wohl als Einbruch- und der untere als Austrittsstelle); an der Innenseite der rechten Mauer, beiläufig in der Nähe des auf Fig. 206 markierten Loches, respektive Kanals hing ein Heiligenbild, dessen Rahmen beschädigt wurde (Fig. 212); der Nagel im unteren Rahmenwinkel mit leichten Anschmelzungsspuren (Fig. 212a).

Fig. 205. Absplitterung eines Stückes Baumrinde.

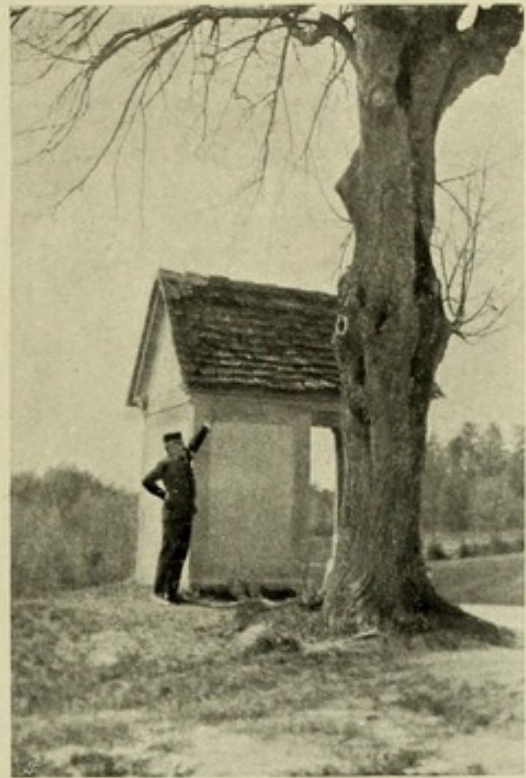
Fig. 206. Mauerwerk kanalförmig durchlöchert.

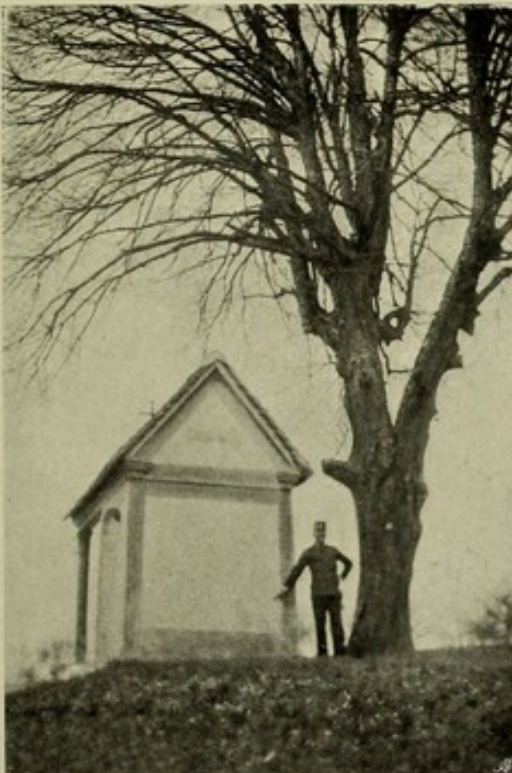
Fig. 207. Durchlöcherung der Mauer.

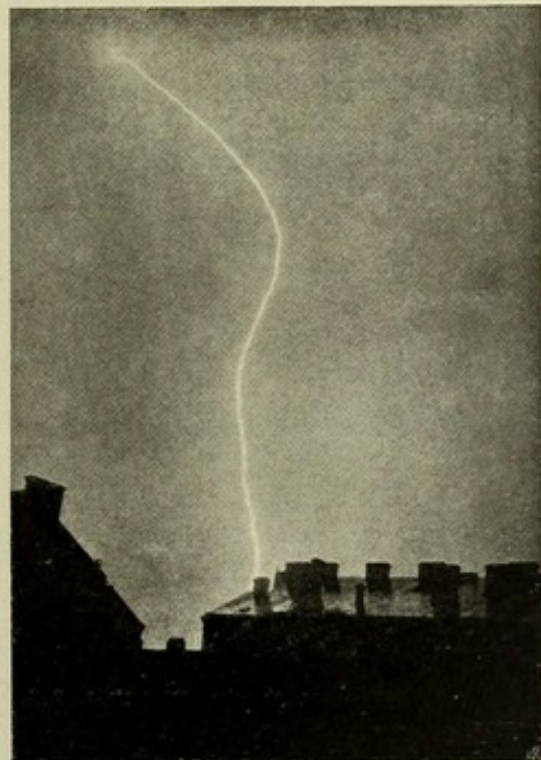
Fig. 208. Nachtaufnahme eines Blitzstrahles.

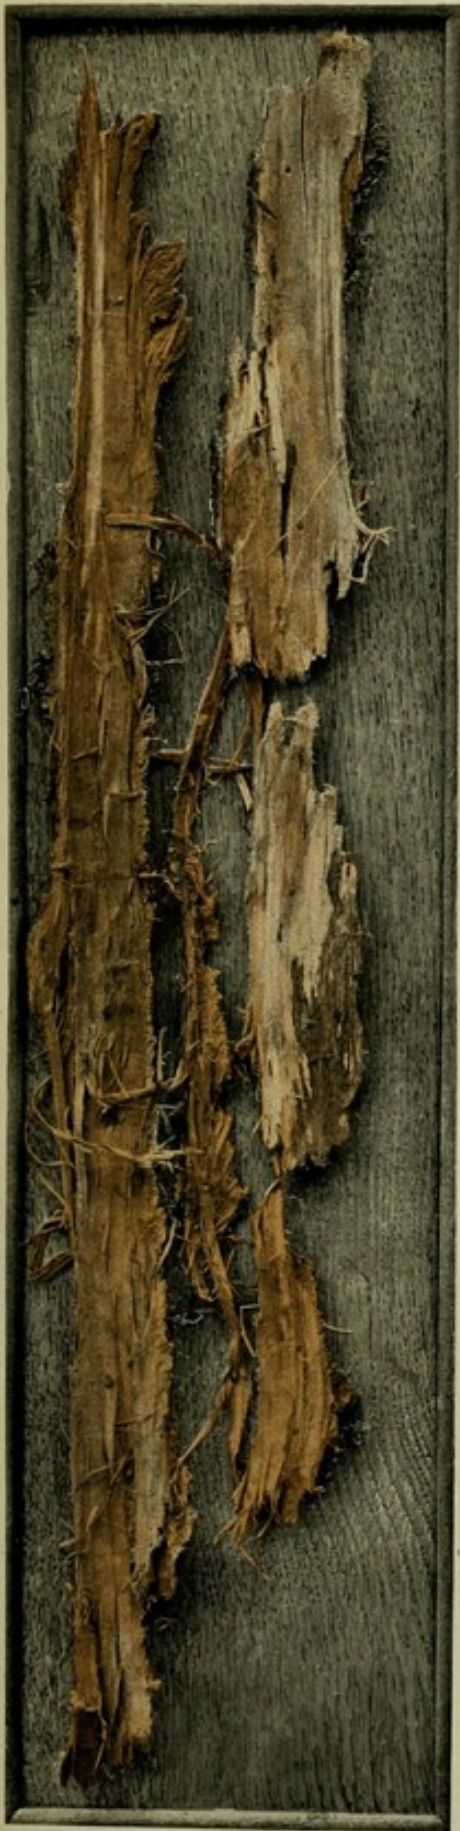
Fig. 209. Abgesplittertes Rindenstück einer Linde.

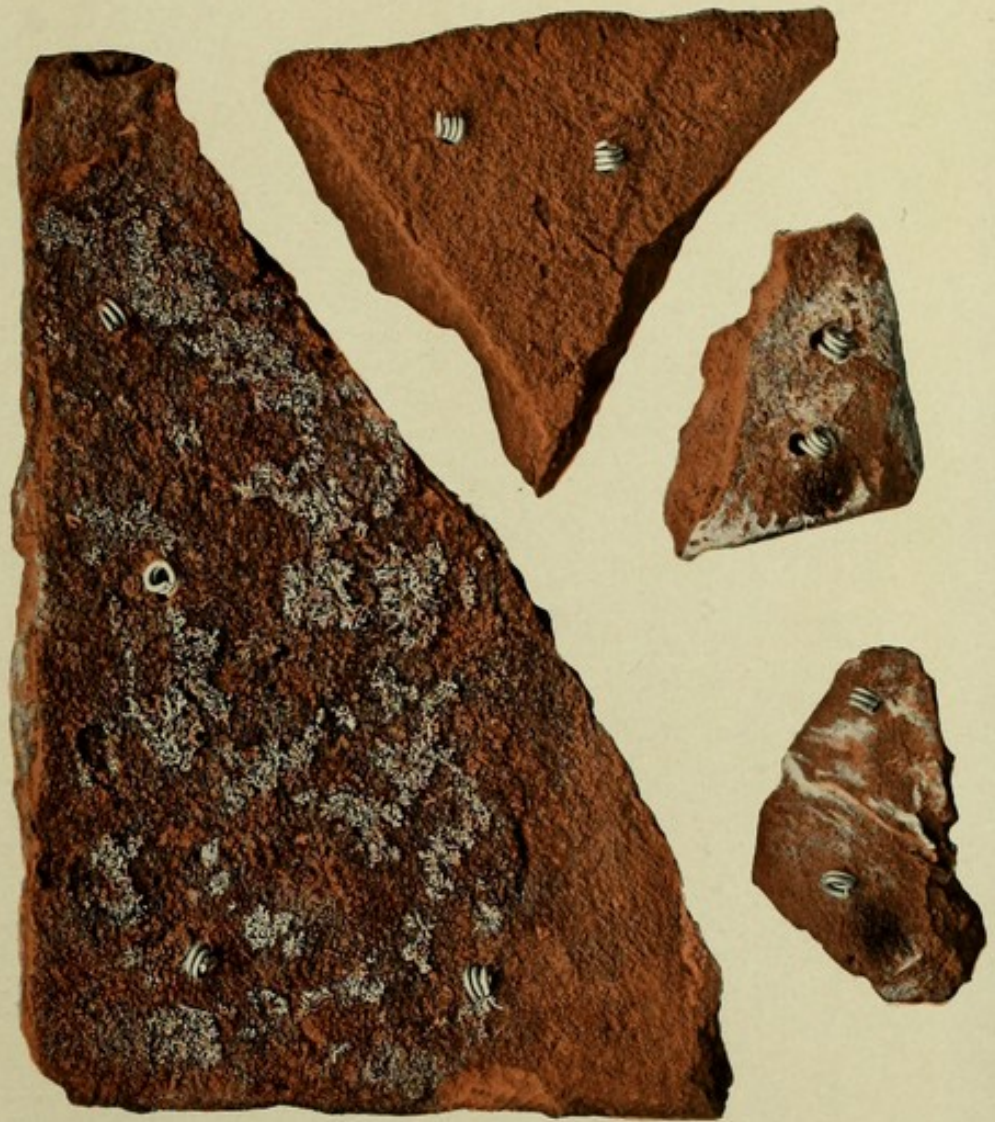
Oberhalb des Gitterfensters, und zwar rechts oben, war das Mauerwerk abgebröckelt, die bloßliegenden Ziegelsteine (Fig. 210 rechts) streifenförmig geschwärzt, als ob sie beußt wären; die Dachziegel waren an der vorderen Kante stellenweise abgebrochen (vgl. Fig. 210 oben).

Fig. 210. Herausgebrochene Ziegelstücke des Daches und der Mauer (rechts: streifenförmig geschwärzt).

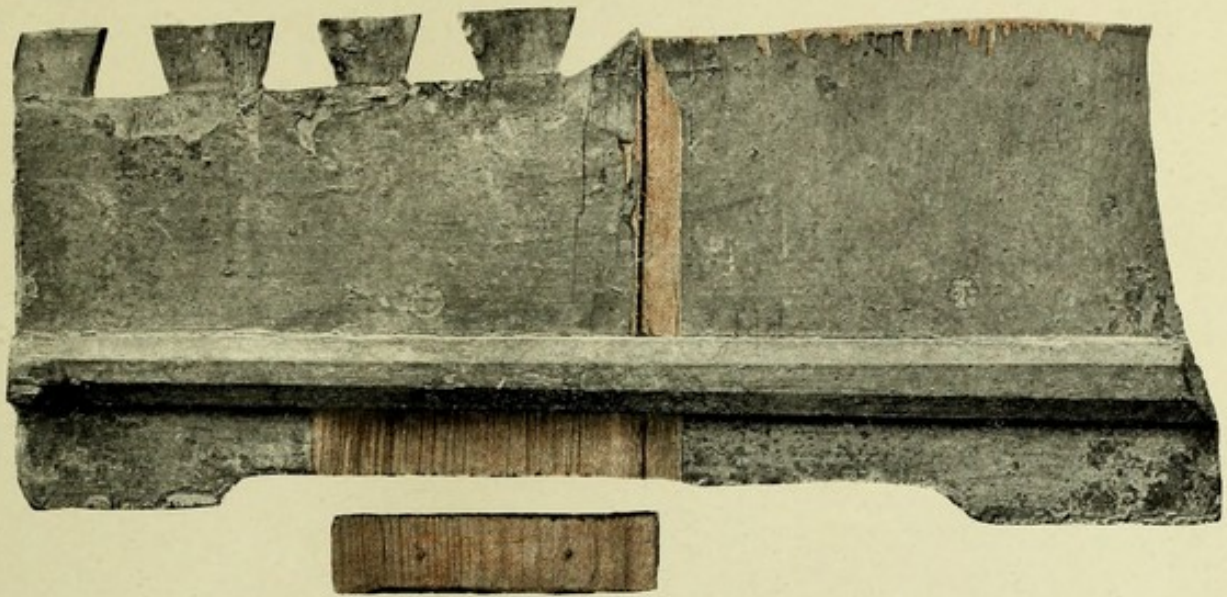
Von dem Betschemel, auf dem 3 Personen knieten, wurde ein Stück (in der Spalt- richtung) abgerissen und fortgeschleudert (Fig. 211).

Fig. 211. Abspaltung des unteren Holzstückes (Betschemel).

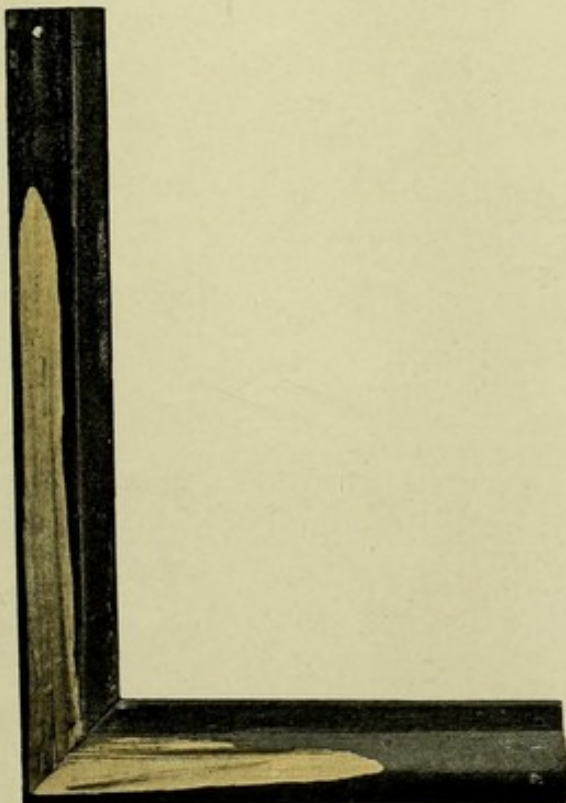
Fig. 212. Zersplitterung eines Bilderrahmens.

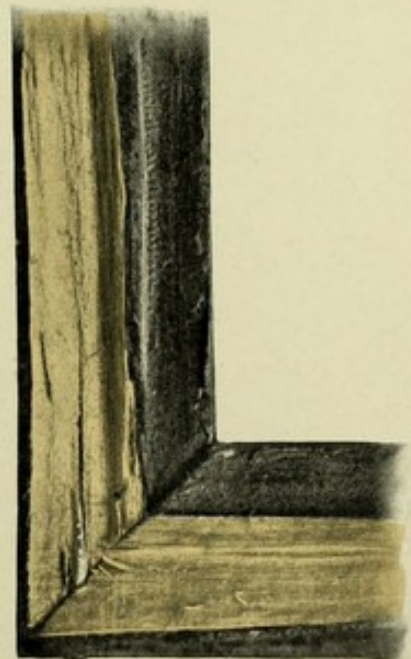
Fig. 212a. Der eiserne Nagel im Rahmenwinkel mit Schmelzungsspuren.

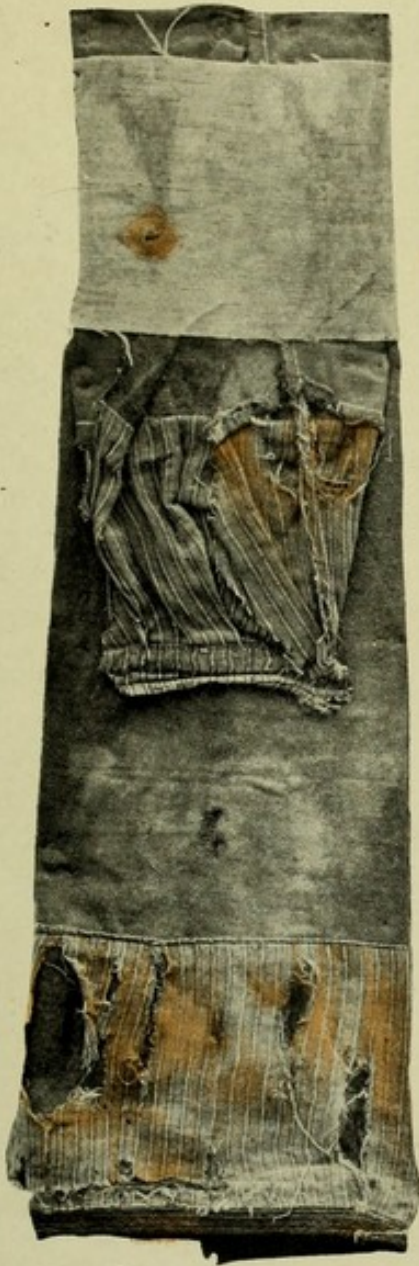
Fig. 213. Stoff des Rockes zerrissen, aufgefaser, stellenweise mit Brandspuren. (Oben: Hemdstoff durchlöchert.)

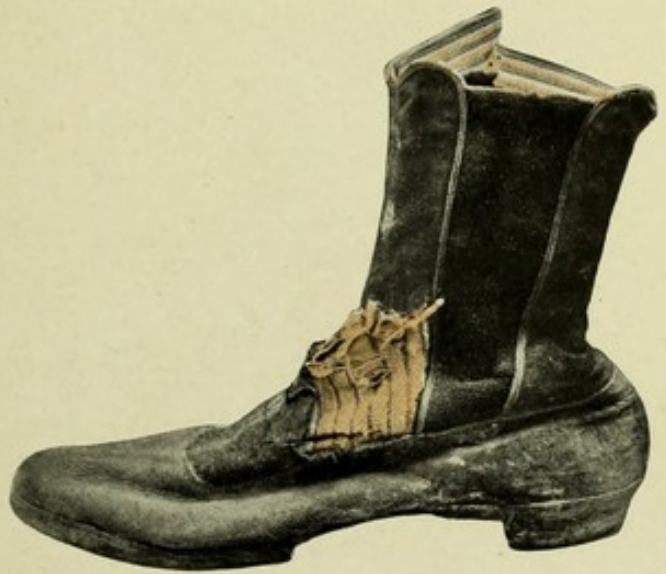
Die 16jährige M. W. erlitt ausgedehnte Hautverletzungen (Rötung und Blasenbildung) im Bereiche der Hüfte und der linken unteren Extremität, sie wurde zu Boden geworfen, blieb aber bei Bewußtsein! Der Stoff ihres Rockes war in der linken Hüftgendung und von da bis abwärts zerrissen, aufgefasert, stellenweise mit Brandspuren versehen (Fig. 213), das Hemd durchlöchert (Fig. 213 oben); entsprechend einer kleinen Hautveränderung am linken Fußrücken war der Flanellstoff des Schuhs herausgerissen, Brandspuren waren keine vorhanden (Fig. 214).

Fig. 214. Flanellstoff des Schuhs herausgerissen, keine Brandspuren.

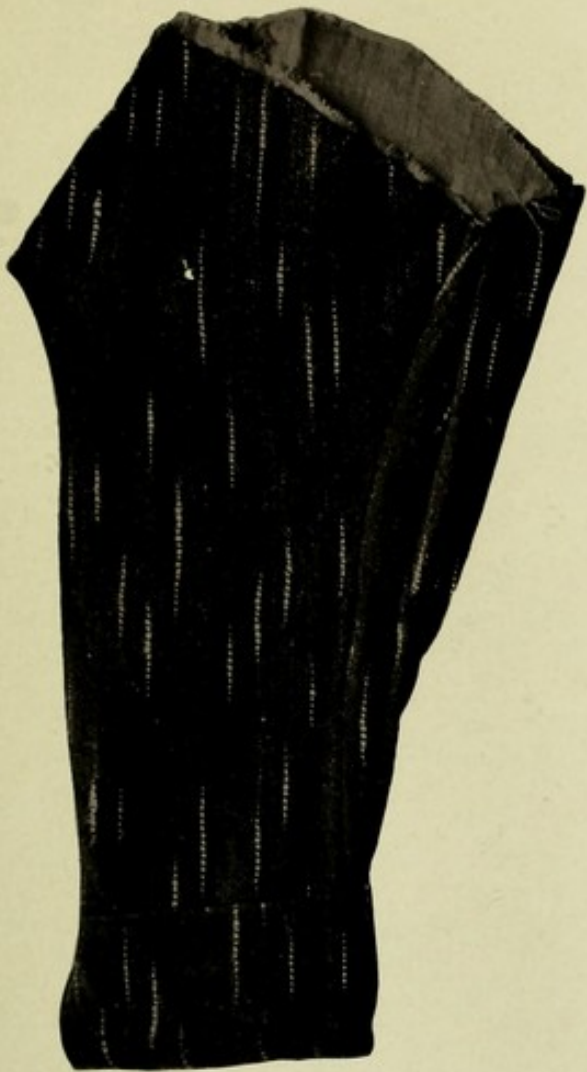
Korrespondierend dieser Stelle war der Ärmel (Fig. 215) durchlöchert, das Futter (Fig. 215a) leicht angesengt. Die Patientin war stundenlang bewußtlos, hat viel erbrochen und ist schließlich genesen.

Fig. 215. Ärmelstoff durchlöchert  
(ohne Brandspur).

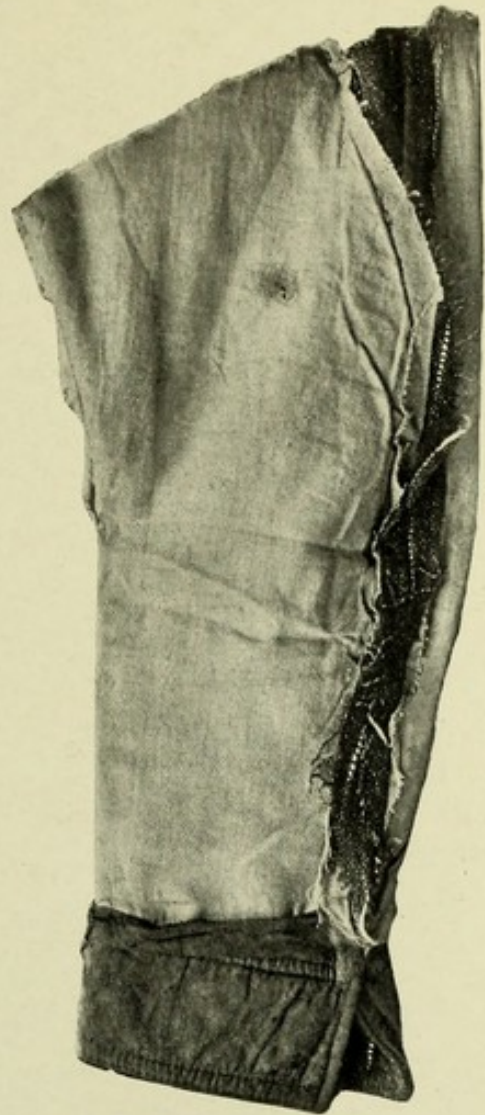
Fig. 215a. Innenseite.

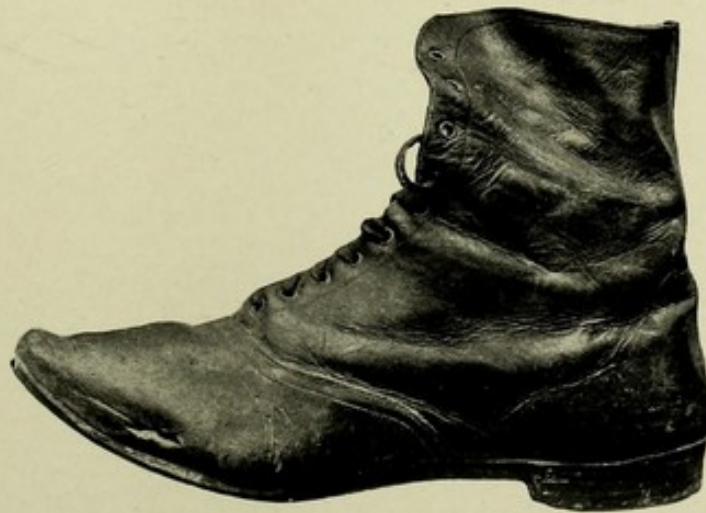
Bei der 30jährigen M. Sch. war der rechte Fuß am äußeren Rande verletzt, der Schuh aber wurde am inneren Rande beschädigt.

Fig. 216. Oberteil des Lederschuhes eingerissen,  
die Lochränder eingedrückt und zerfasert (ohne  
Brandspur).

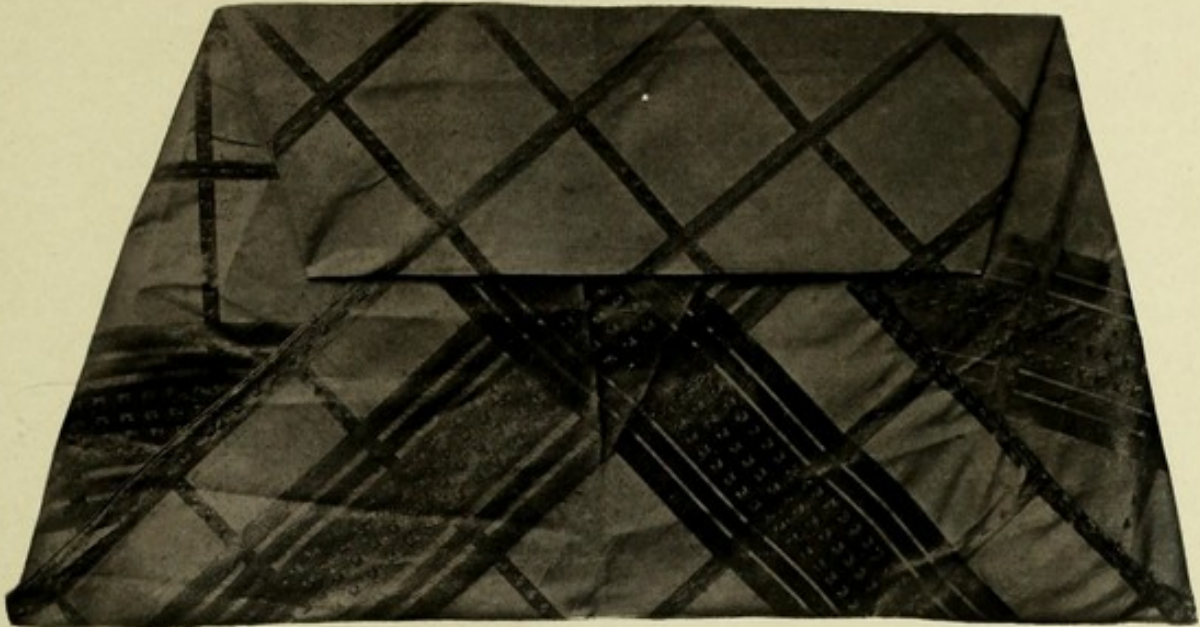
Fig. 217. Schwarzseidenes Kopftuch (nahe dem oberen Rande) scharf kreisrund durchlöchert (Außenseite).

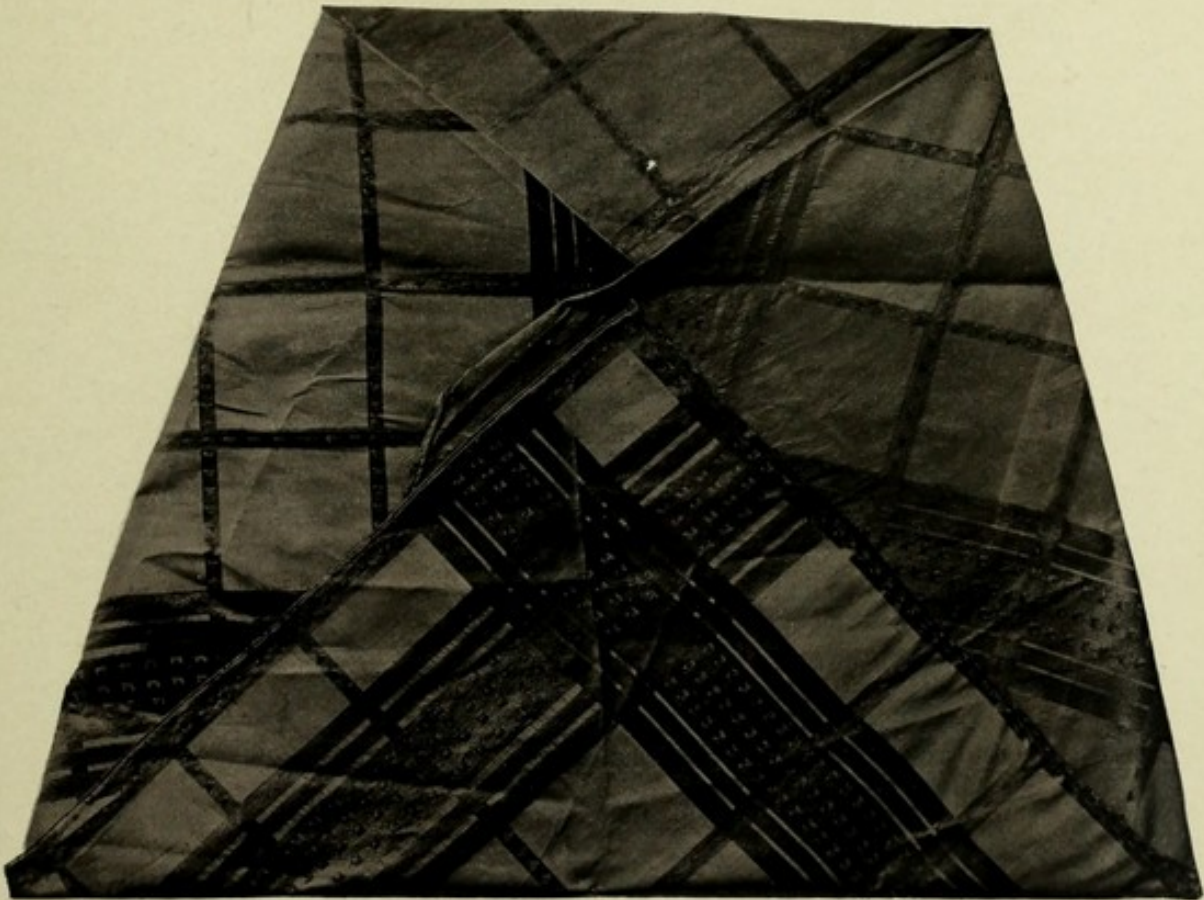
M. G., 15 Jahre alt, wurde am Kopf verletzt: in der Gegend der Stirnscheitelbeinnaht war eine guldengroße Stelle von Haaren entblößt; die Haarstümpfe angesengt, stellenweise bloßliegende Lederhaut, in der Umgebung eingetrocknetes Wundsekret. Die Patientin war einige Stunden bewußtlos und vermag keinerlei Auskunft über den Vorfall zu geben. Das neue schwarzseidene Kopftuch des Mädchens war an der der Kopfwunde entsprechenden Stelle durchlöchert, und zwar das äußere Blatt (Fig. 217) (das Tuch wird gefaltet getragen) scharf kreisrund, das Innenblatt in unregelmäßiger Weise (Fig. 217a); beide Löcher waren ohne Brandspuren. Das Mädchen hat sich vollkommen erholt.

Fig. 217a. Innenblatt des gefalteten Tuches unregelmäßig durchlöchert (beide Löcher ohne Brandspuren, die Kopfhare darunter verbrannt, Mädchen nicht getötet).

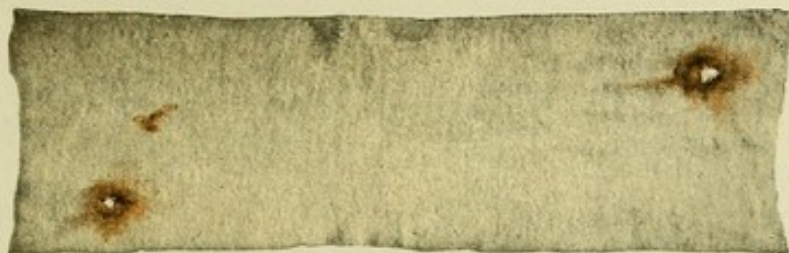
J. K., 52 Jahre alt, hatte als Blitzschlagfolge einen kleinhandtellergroßen, bis auf die Subcutis reichenden Substanzverlust; eine Kalikobinde, die die Frau wegen eines Krampfaderleidens trug, wurde an zwei umschriebenen Stellen verbrannt (Fig. 218).

Fig. 218. Stück einer Kalikotbinde mit zwei Brandlöchern.

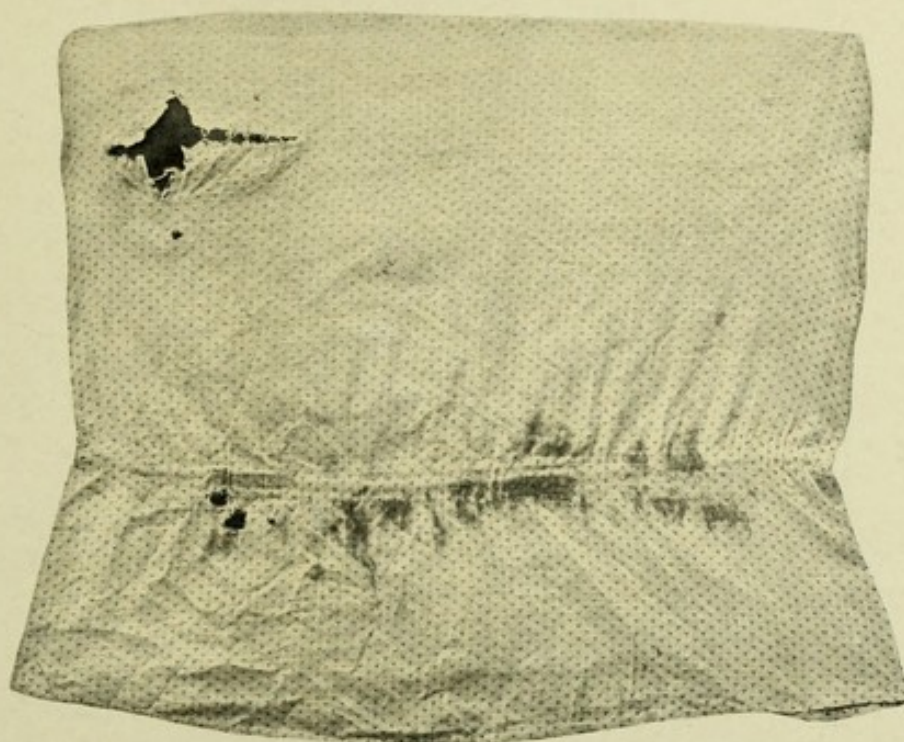
J. K. junior, 20 Jahre alt, die Tochter der Vorhergehenden, wurde getötet; als einzige sichtbare Blitzwirkung sollen nur am Rücken drei gerötete Hautstellen gewesen sein. Die Waschbluse war im Rückenteil frisch eingerissen, ohne Brandspur (Fig. 219), die Metallspange der Jacke (die nach dem Tode behufs Untersuchung aufgetrennt wurde) zeigte an einem Ende eine deutliche Schmelzungsspur (Fig. 220).

Fig. 219. Bluse zerrissen (ohne Brandspur).

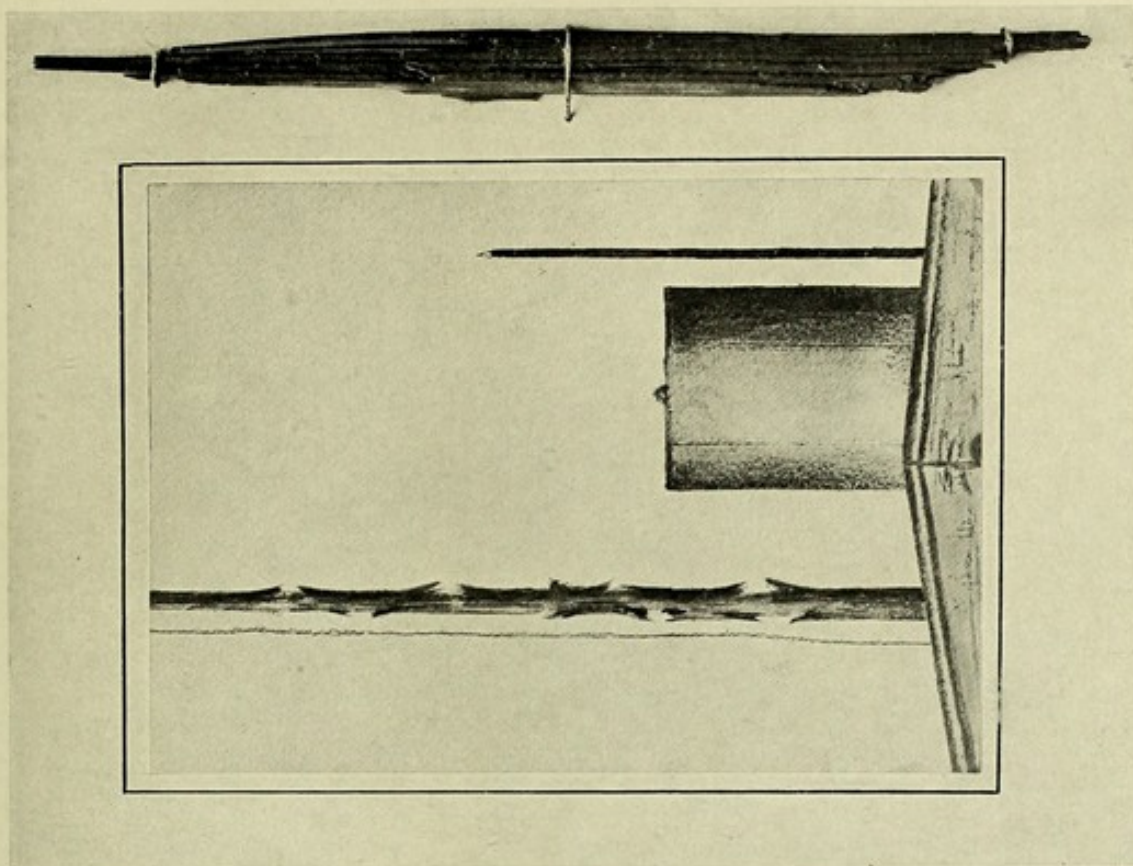
Fig. 225.

Fig. 225: Spiralförmige Splitterung der Fahnenstange; rechts: ein abgesplittertes Holzstück.

in **forensischer** Beziehung: Spiralförmige Splitterung (vgl. Fig. 227, korkzieherartige Drehung) (keine Verbrennung).

Spiralförmige Splitterung der vom Blitze getroffenen Fahnenstange (rechts: ein abgesplittertes Holzstück).

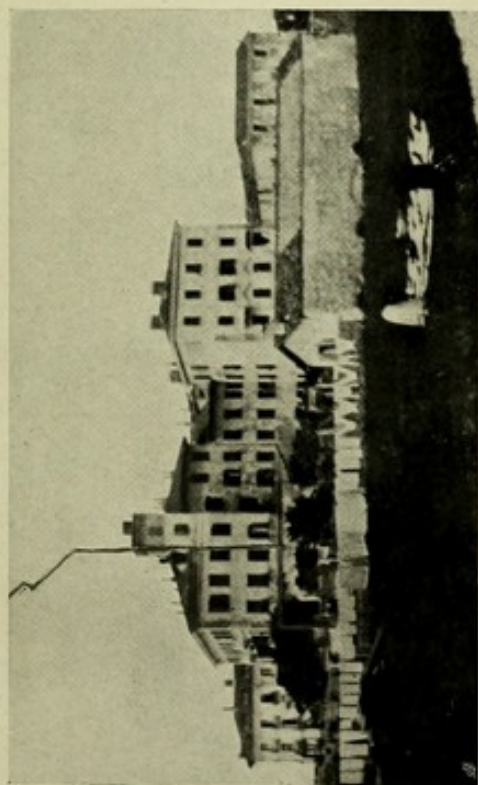
Fig. 223.

Die Fahnenstange und oberflächliche Risse an der Außenseite der Mauer zeigten den Weg, den der Blitz genommen (Fig. 223, 224).

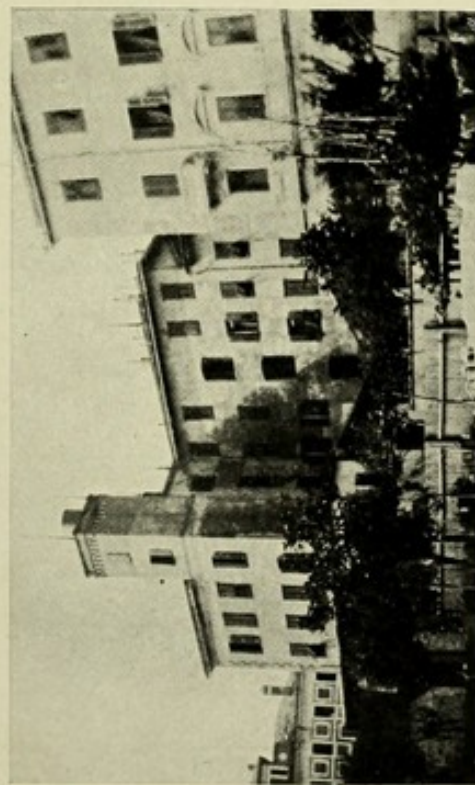
Fig. 224.

Skizze der Spuren des Weges, den der Blitz genommen.
