## **Atlas der Elektropathologie / von S. Jellinek.**

Jellinek, Stefan, 1871-

Berlin : Urban & Schwarzenberg, 1909.

AUS DEM K. K. UNIVERSITÄTSINSTITUT FÜR GERICHTLICHE MEDIZIN IN WIEN  
(VORSTAND: PROF. DR. A. KOLISKO).

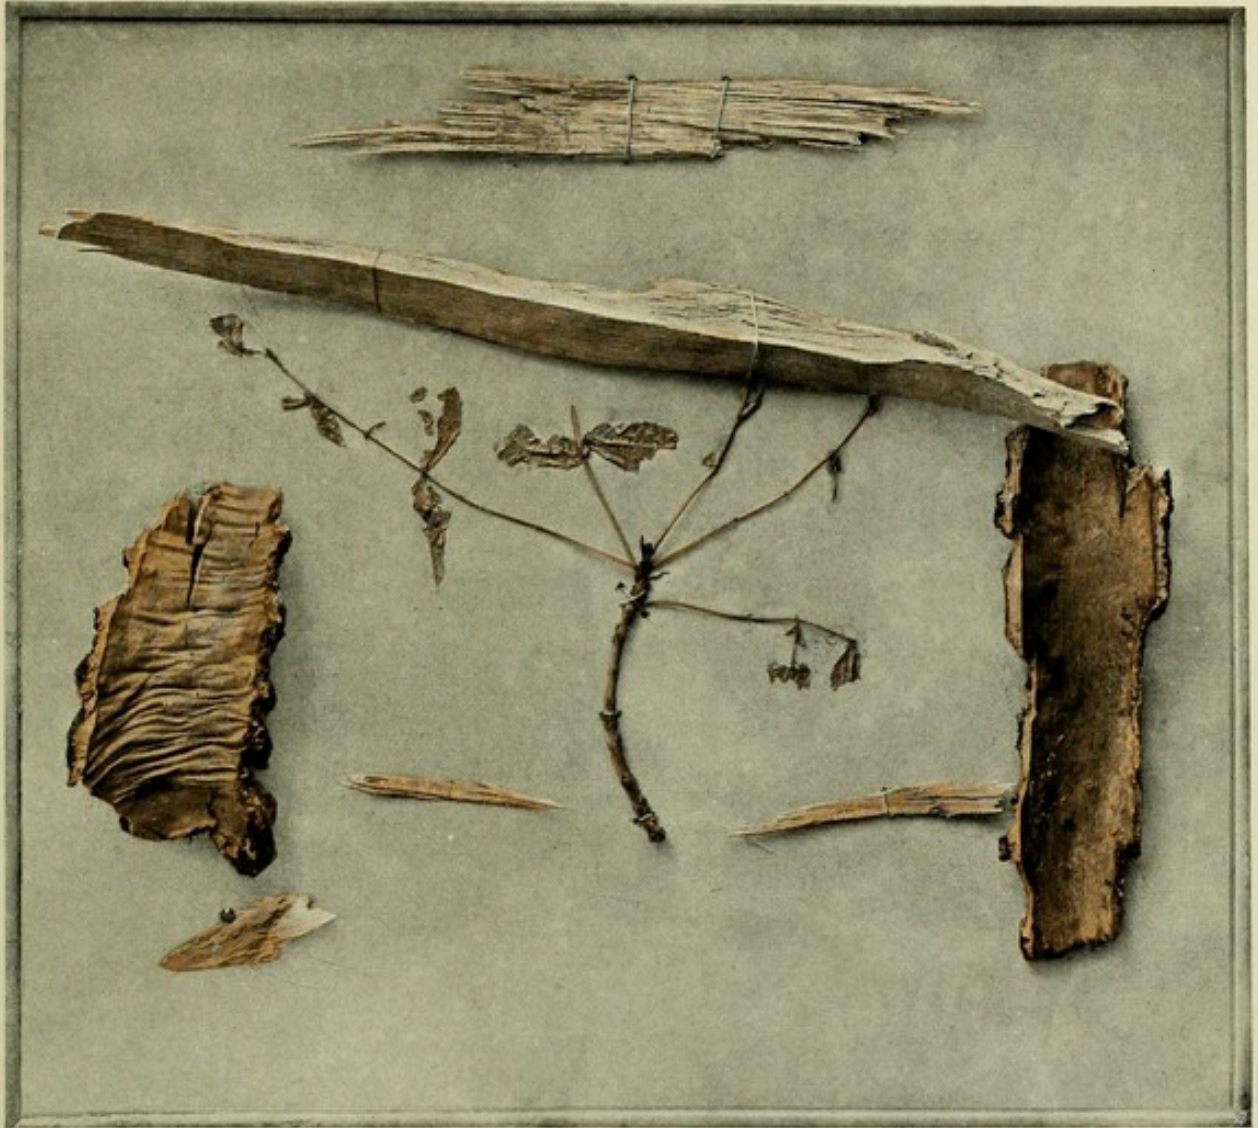
Fig. 226. Splitter einer vom Blitzschlag getroffenen Esche (Prater in Wien).

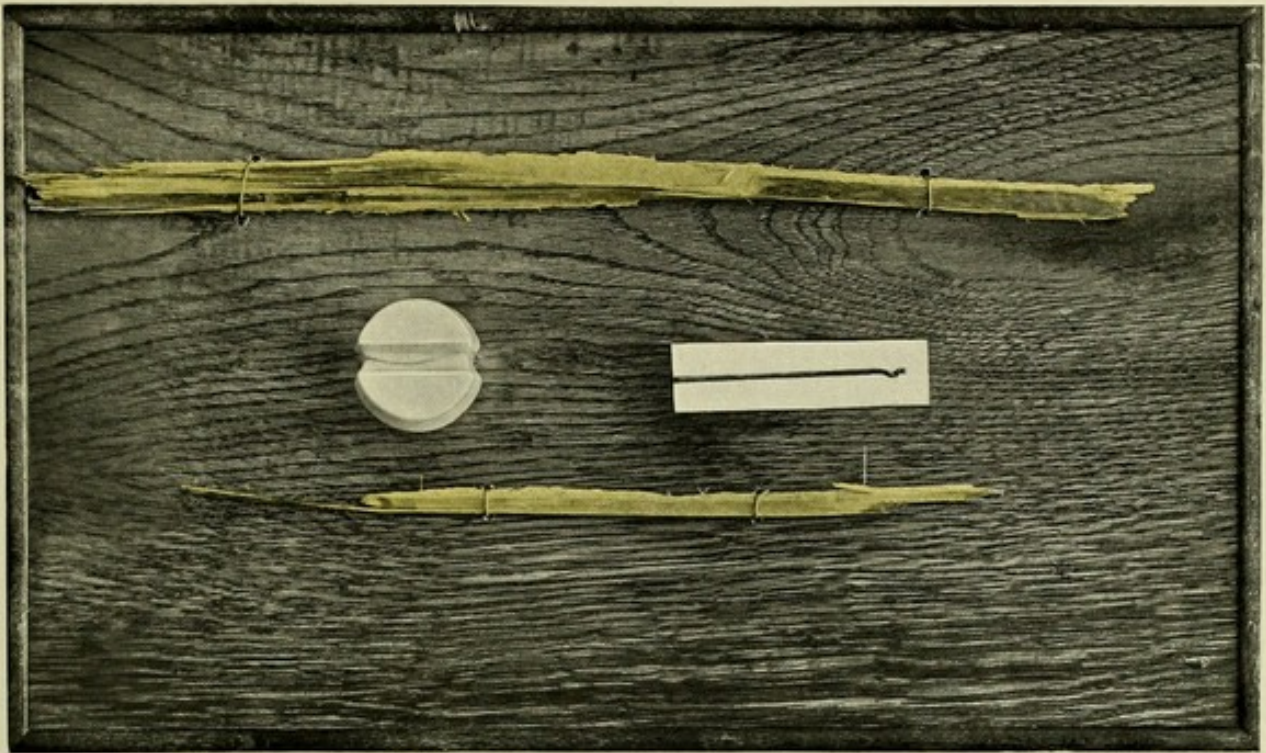
in **forensischer** Beziehung: Korkzieherartige Drehung des Metalldrahtes (keine Schmelzspuren) (vgl. Fig. 225: spiralförmige Splitterung).

Fig. 227. Splitter einer vom Blitz getroffenen Telegraphenstange — Drahtstück korkzieherartig gedreht.

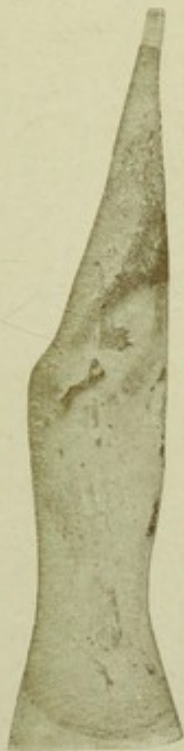
Fig. 228.

in **forensischer** Beziehung: Die fortgeschleuderten Glassplitter einer während des Gewitters zertrümmerten Fensterscheibe führten zu einer sogenannten falschen Blitzwirkung.

Glassplitter (Fensterscheibe), die ins Herz eines Mädchens eingedrungen waren (falsche Blitzwirkung).

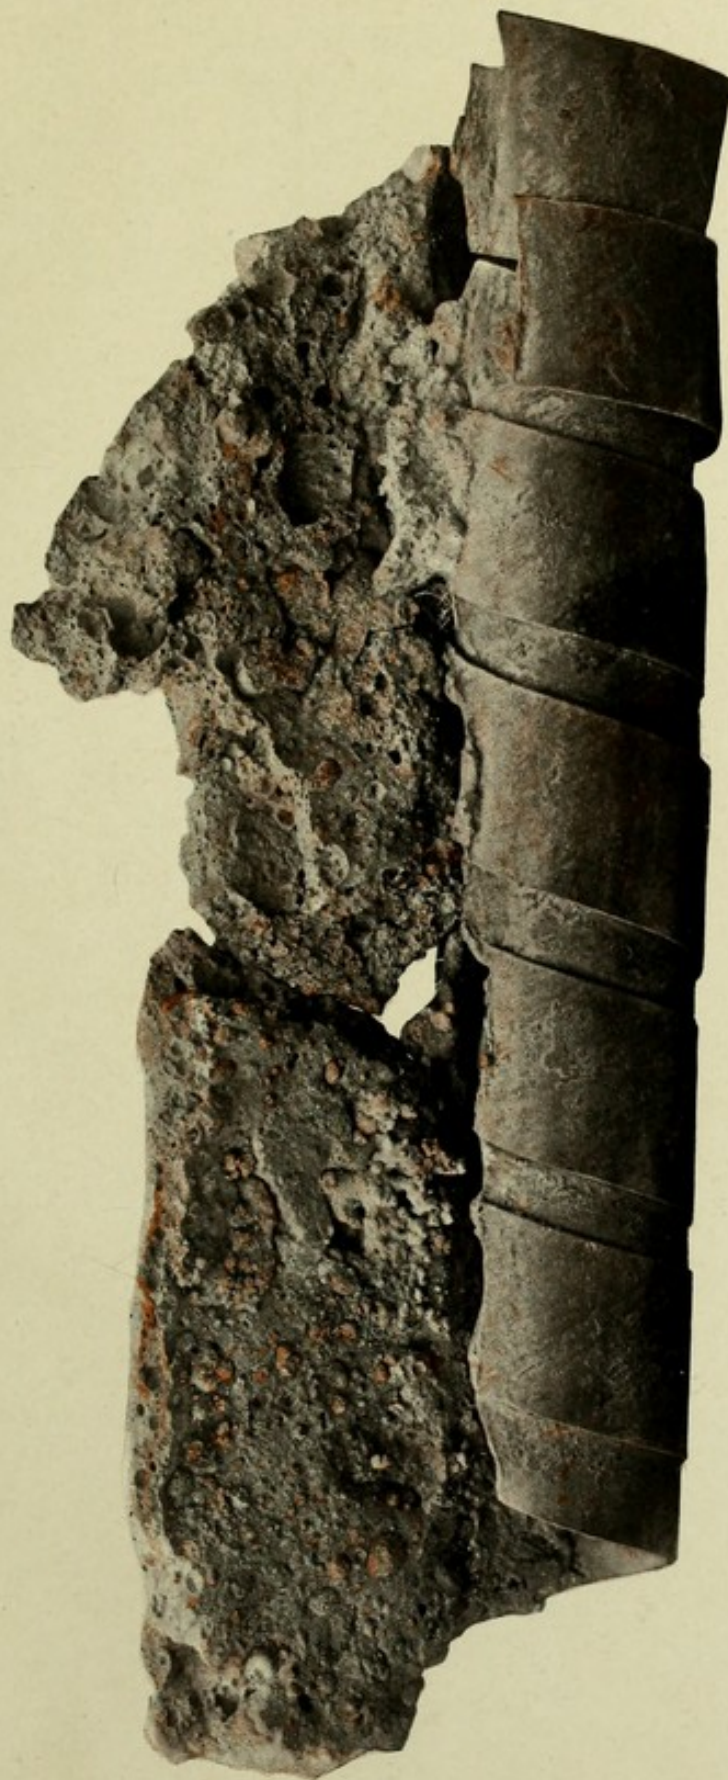
in **forensischer** Beziehung: Vollkommenes Zerschmelzen eines Kabelstückes. Reste des zerstörten Materials in der Umgebung versprengt.

Fig. 230. Ein vom Blitz getroffenes (in der Erde liegendes) Bahnspeisekabel von  $500 \text{ mm}^2$  Querschnitt und 500 Volt Betriebsspannung; vollkommene Zerstörung, nur mehr Reste des Stahlpanzers.
